**РЕПУБЛИКА СРБИЈА  
ЦЕНТАР ЗА ИСТРАЖИВАЊЕ  
НЕСРЕЋА У САОБРАЋАЈУ**

**ИЗВЕШТАЈ О ИСТРАЗИ УДЕСА АВИОНА**

| Авион: | Piper PA-38-112 |
| Регистарска ознака: | YU-DPV |

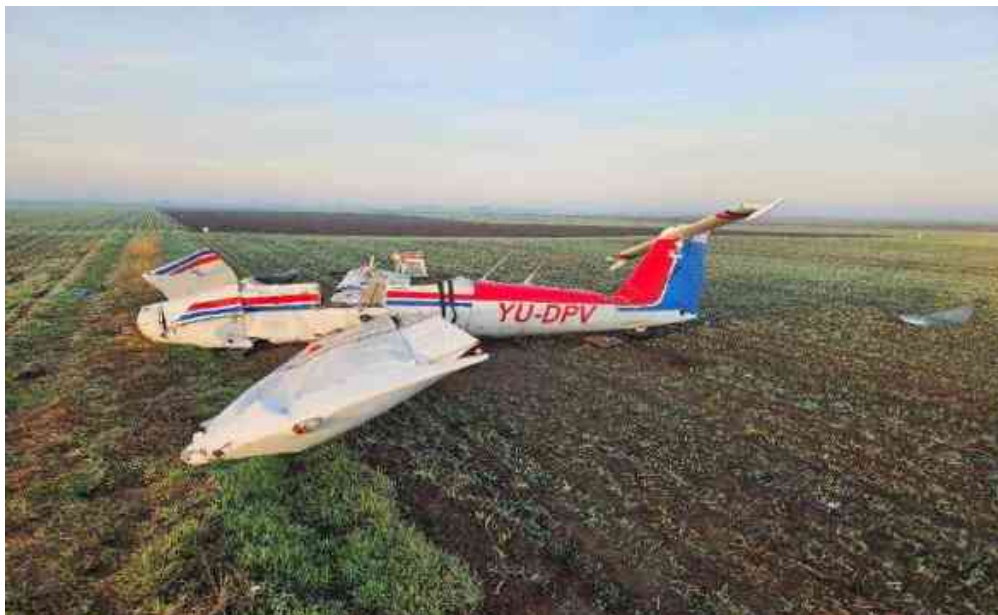
Слика 1. Авион на месту удеса

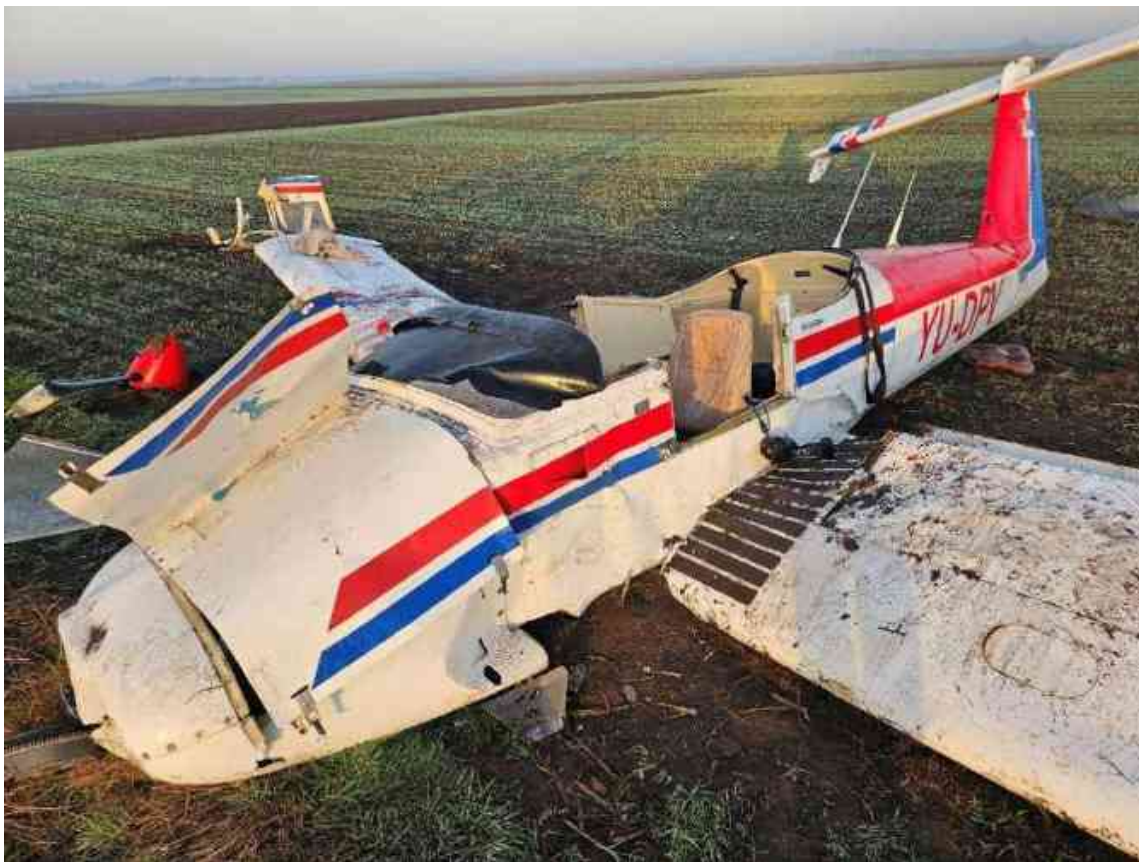
Током визуелног прегледа авиона приликом увиђаја на месту удеса, установљена су тешка оштећења конструкције авиона, погонске групе и трапа која не омогућавају оправку авиона (слике 2,3,4).

Слика 2. Олупина авиона на месту удеса

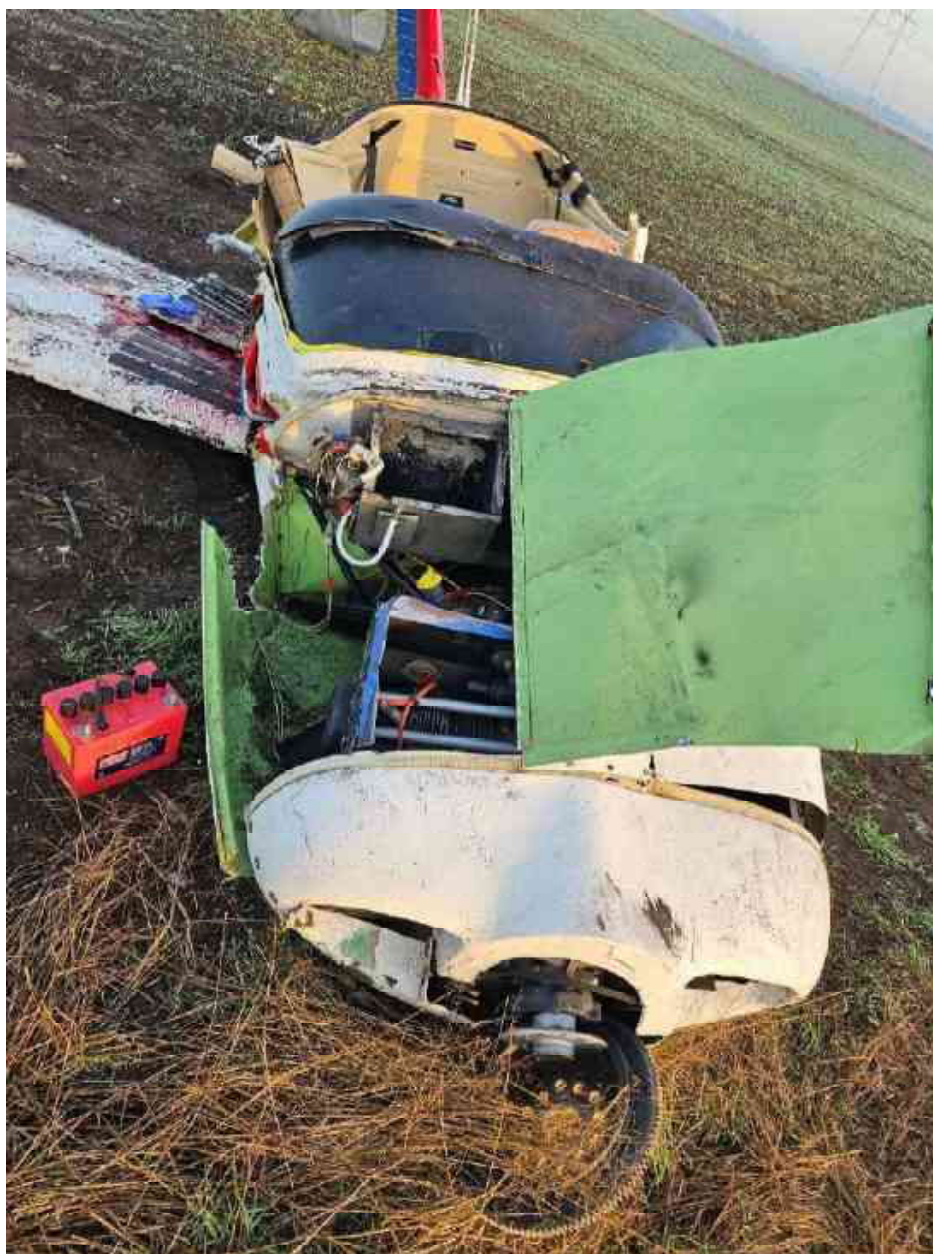
Слика 3. Оштећење мотора и тупа

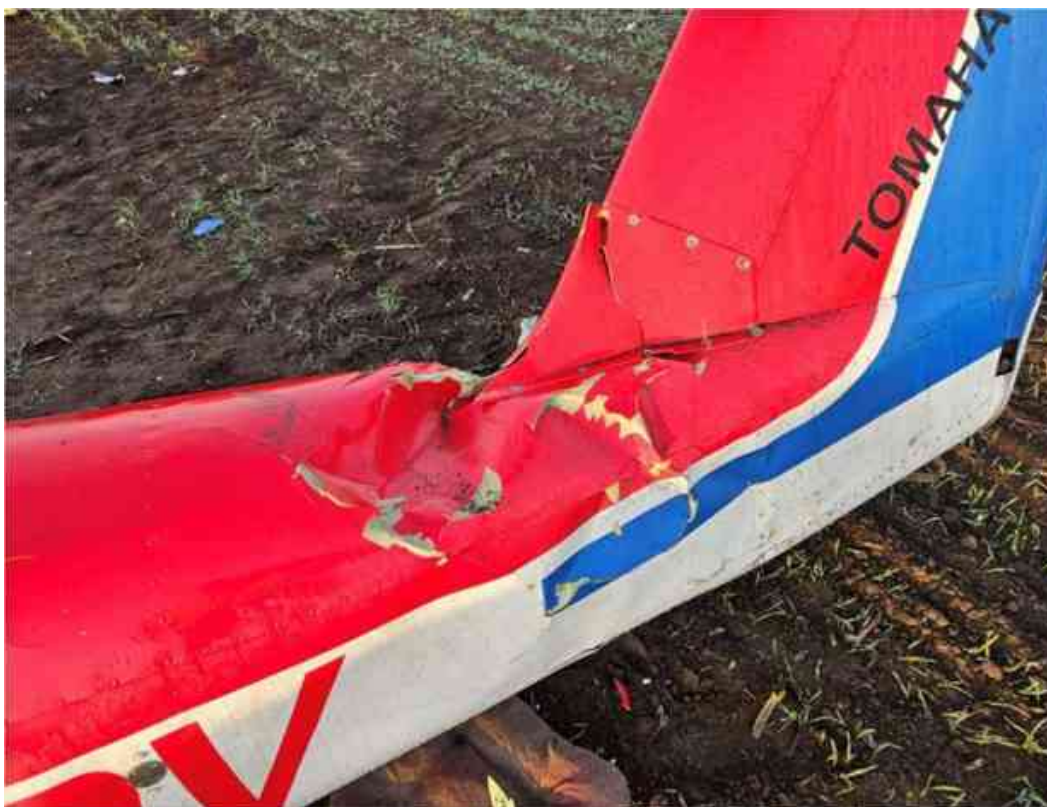
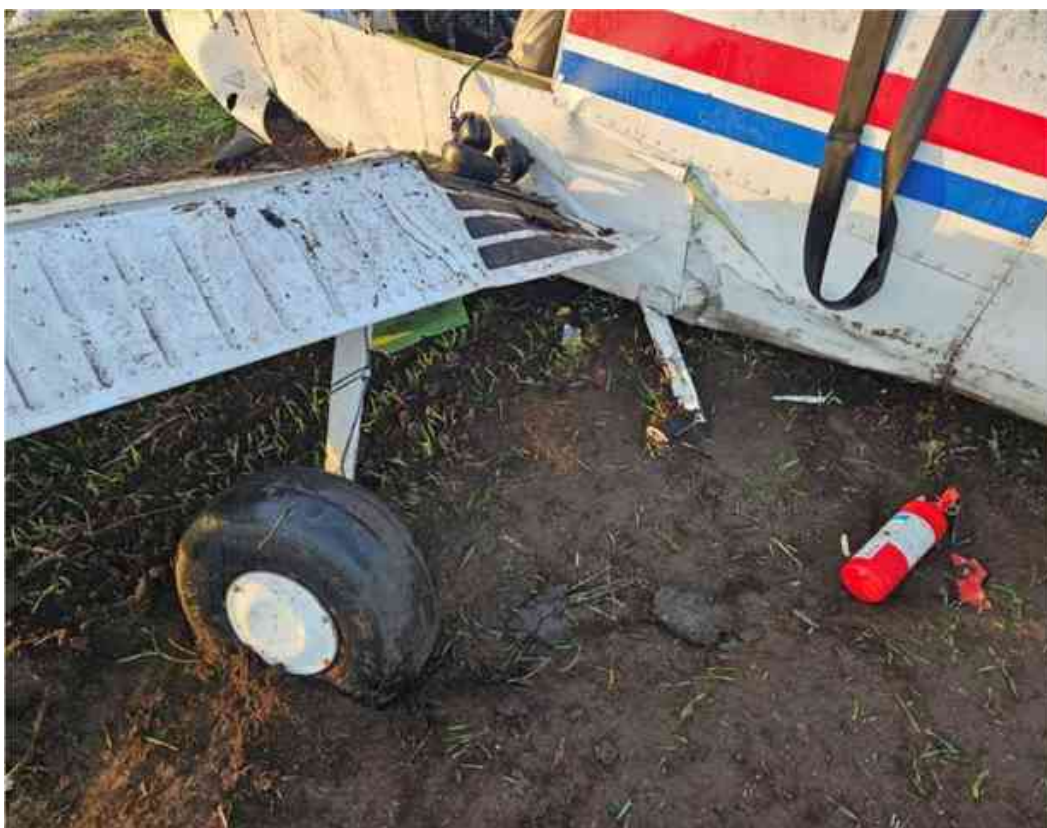
Слика 4. Оштећења репа и крила

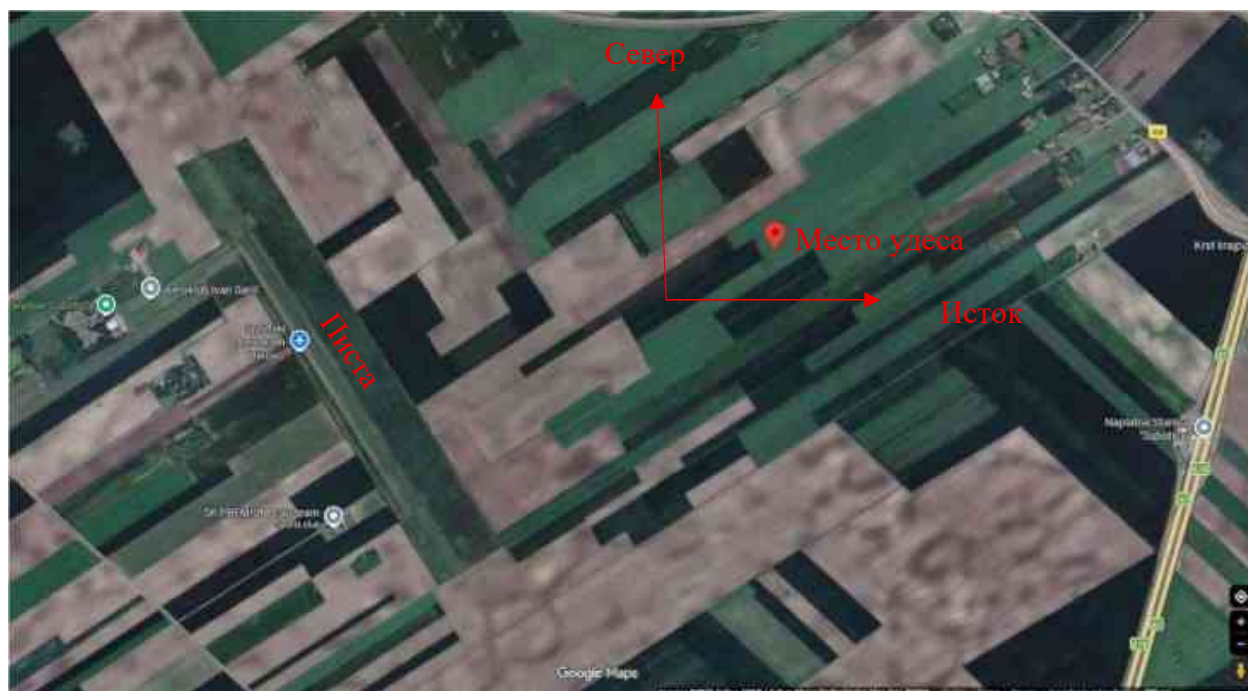
Авион је ударио о тло које је равна обрадива површина, недалеко од аеродрома, при мањој прогресивној брзини и вертикалној брзини пропадања са подигнутим носом на горе и малим десним нагибом. После додира тла авион се краткотрајно ~~ее~~ кретао у правцу додира, где се после удара елисе у тло и њеног отпадања, нагло ротирао у десно за 115° и наставио краткотрајно бочно кретање, у правцу првог додира, са наглим заустављањем (слике 5 и 6). Штета на авиону је тотална.

Слика 5. Положај места удеса

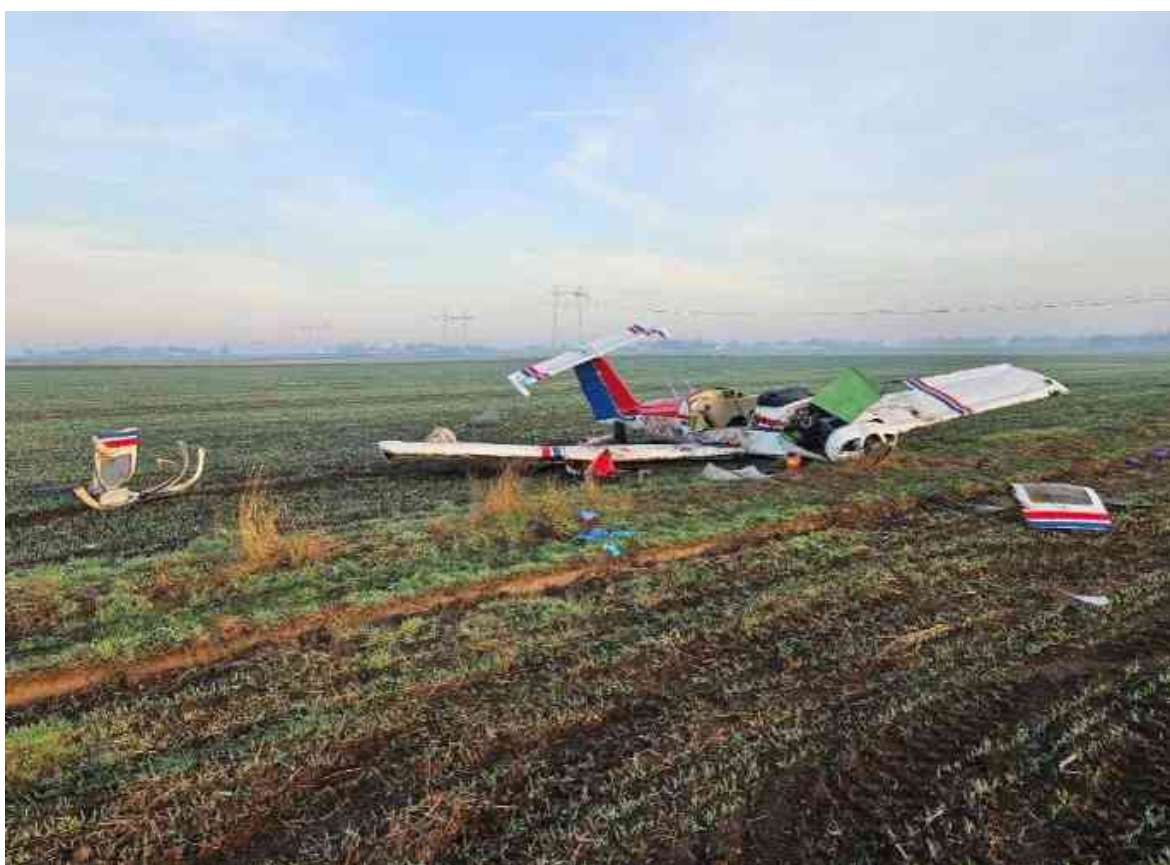
Слика 6. Затечено стање олупине авиона на месту удеса

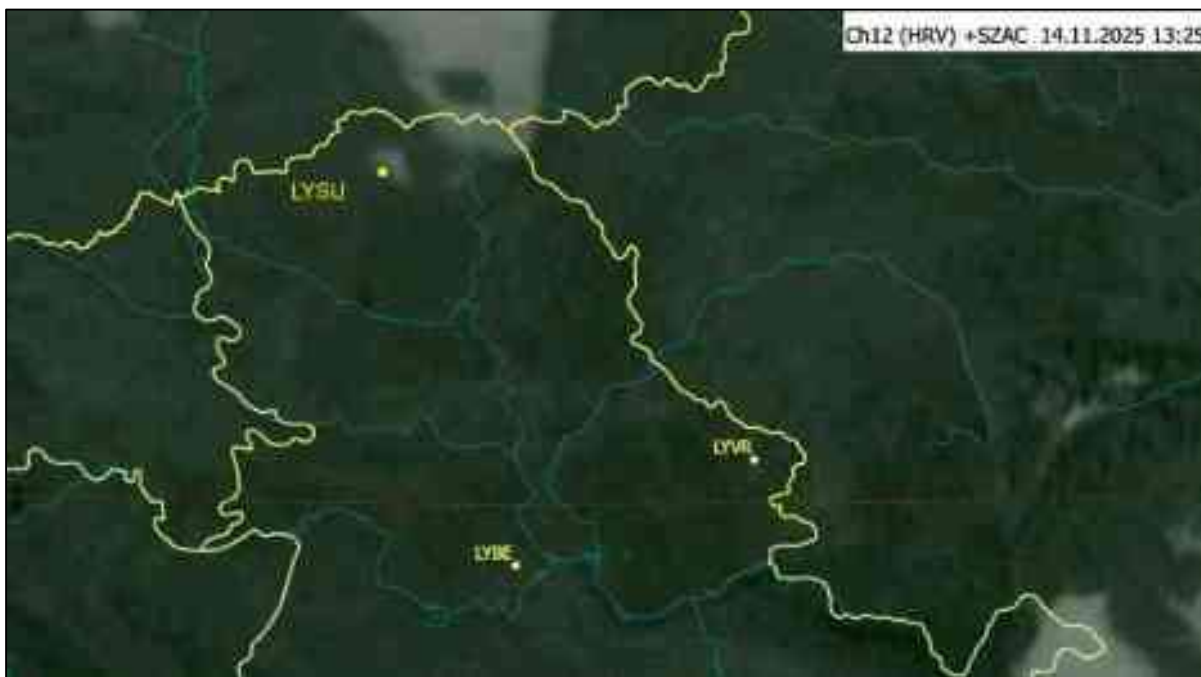
На сателитским снимцима уочава се зона са инверзивном облачношћу на крајњем североистоку – северу као и локално зоне са маглом на северу - североистоку у односу на аеродром у времену полетања авиона, слика 7.

Слика 7. Зона облачности и магле

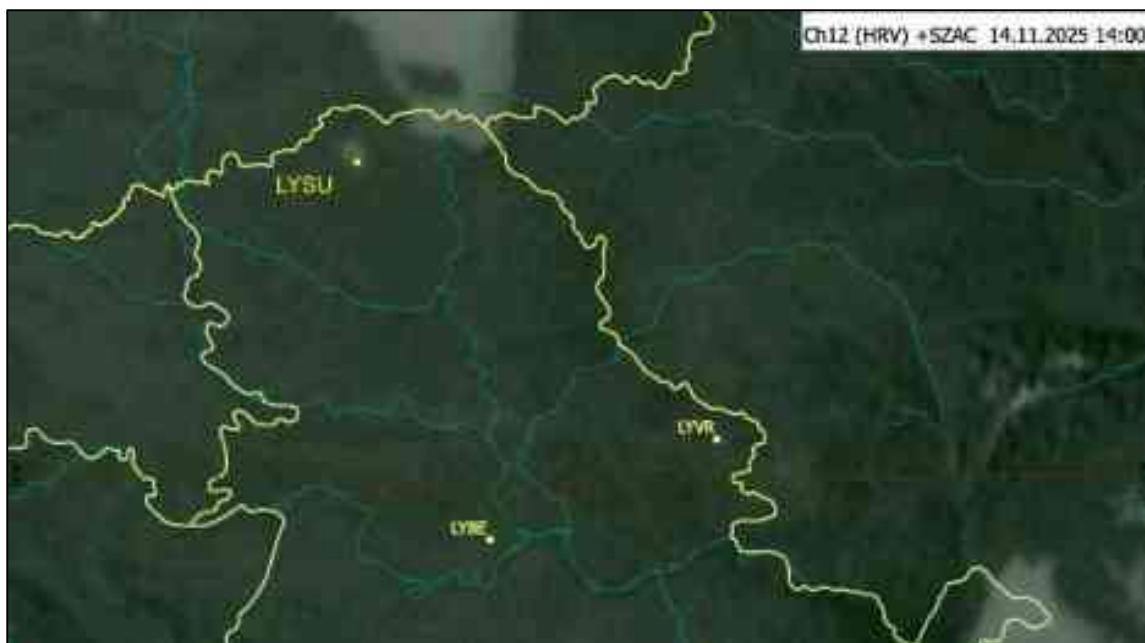
Око 14.35 LT ветар у приземљу мења правац (на основу снимка са камере на аеродрома) са североистока на источни правац и појачава интензитет који локалну зону магле у реону језера Палић покреће ка западу и део наноси преко аеродрома око 15.00 LT, слика 8.

Слика 8. Зона облачности и магле у реону језера Палић

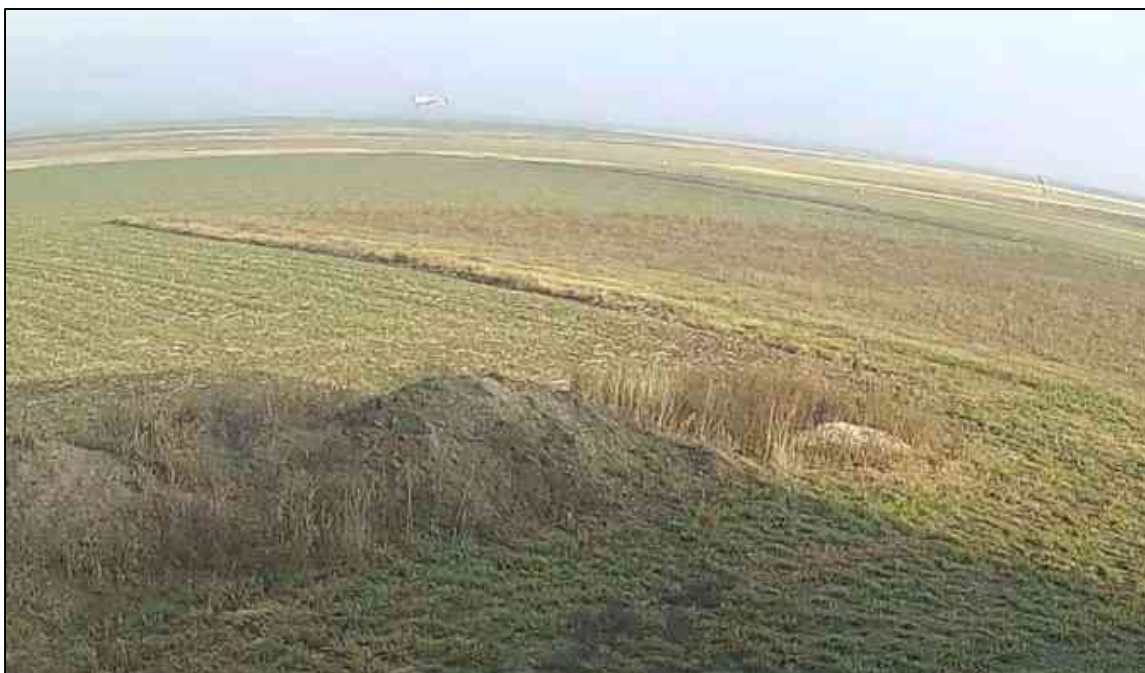
На основу снимака камера која се налазе на аеродрому „Суботица“ уочава се смањена видљивост у вредностима од 1,5 до 3 km у правцу истока и југа током времена доласка пилота на аеродром и времена полетања авиона, слика 9.

Слика 9. Смањена видљивост на аеродрому „Суботица“.

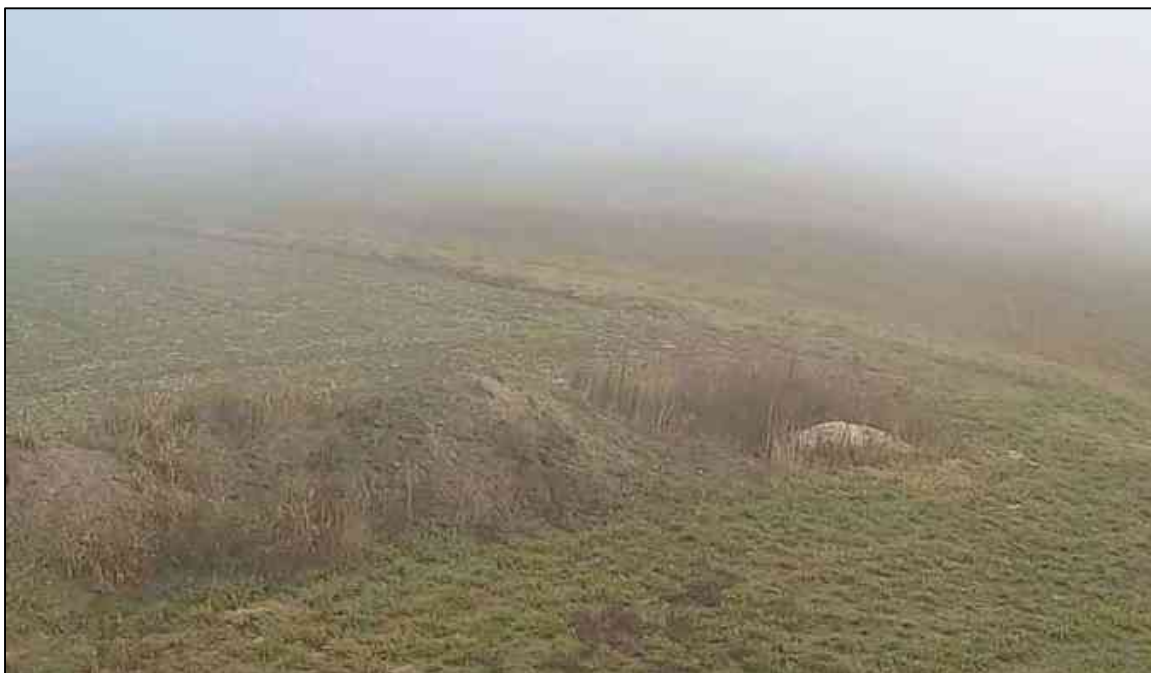
У 15.02 LT на камери која снима писту види се долазак масе од инверзивног слоја, зона адвективне магла, која смањује видљивост прво ка прагу 32, а у 15.04.45 LT прекрива простор стазе за вожење, стајанке и хангар. Током проласка масе преко аеродрома небо је невидљиво, а видљивост пада на 200 m, слика 10.

Слика 10. Небо прекривено маглом на аеродрому

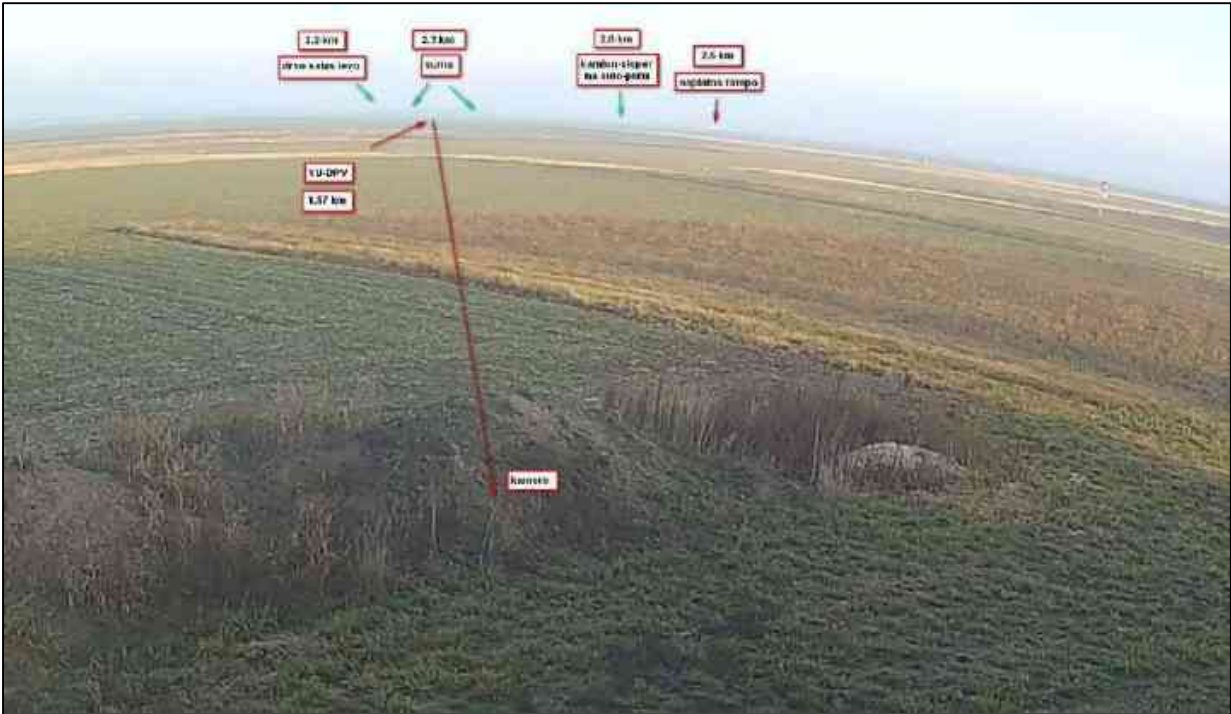
Побољшање видљивости почиње од 15.08 LT, слика 11. У 15.15 LT видљивост је преко 3 km, небо ведро.

Слика 11. Побољшање видљивости почиње од 15.08 LT

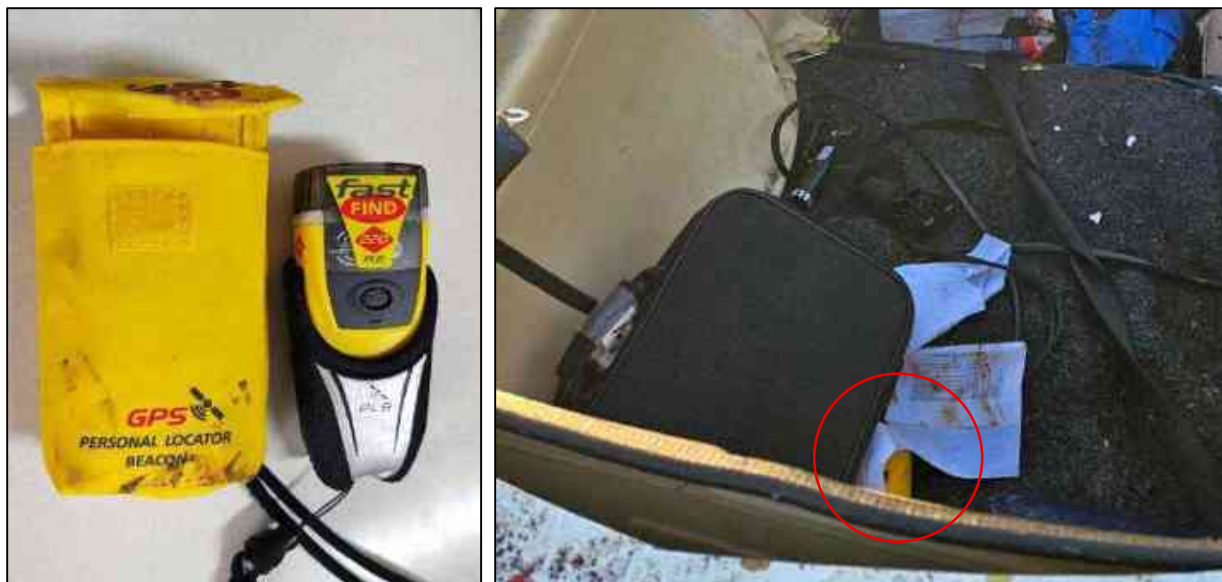
У авиону се налазио *PLB (personal locator beacon)* типа *Fast find 220* који није био активиран. Уређај је регистрован и пријављен ДЦВ Републике Србије, слика 12.

Слика 12. *PLB (personal locator beacon) типа Fast find 220*

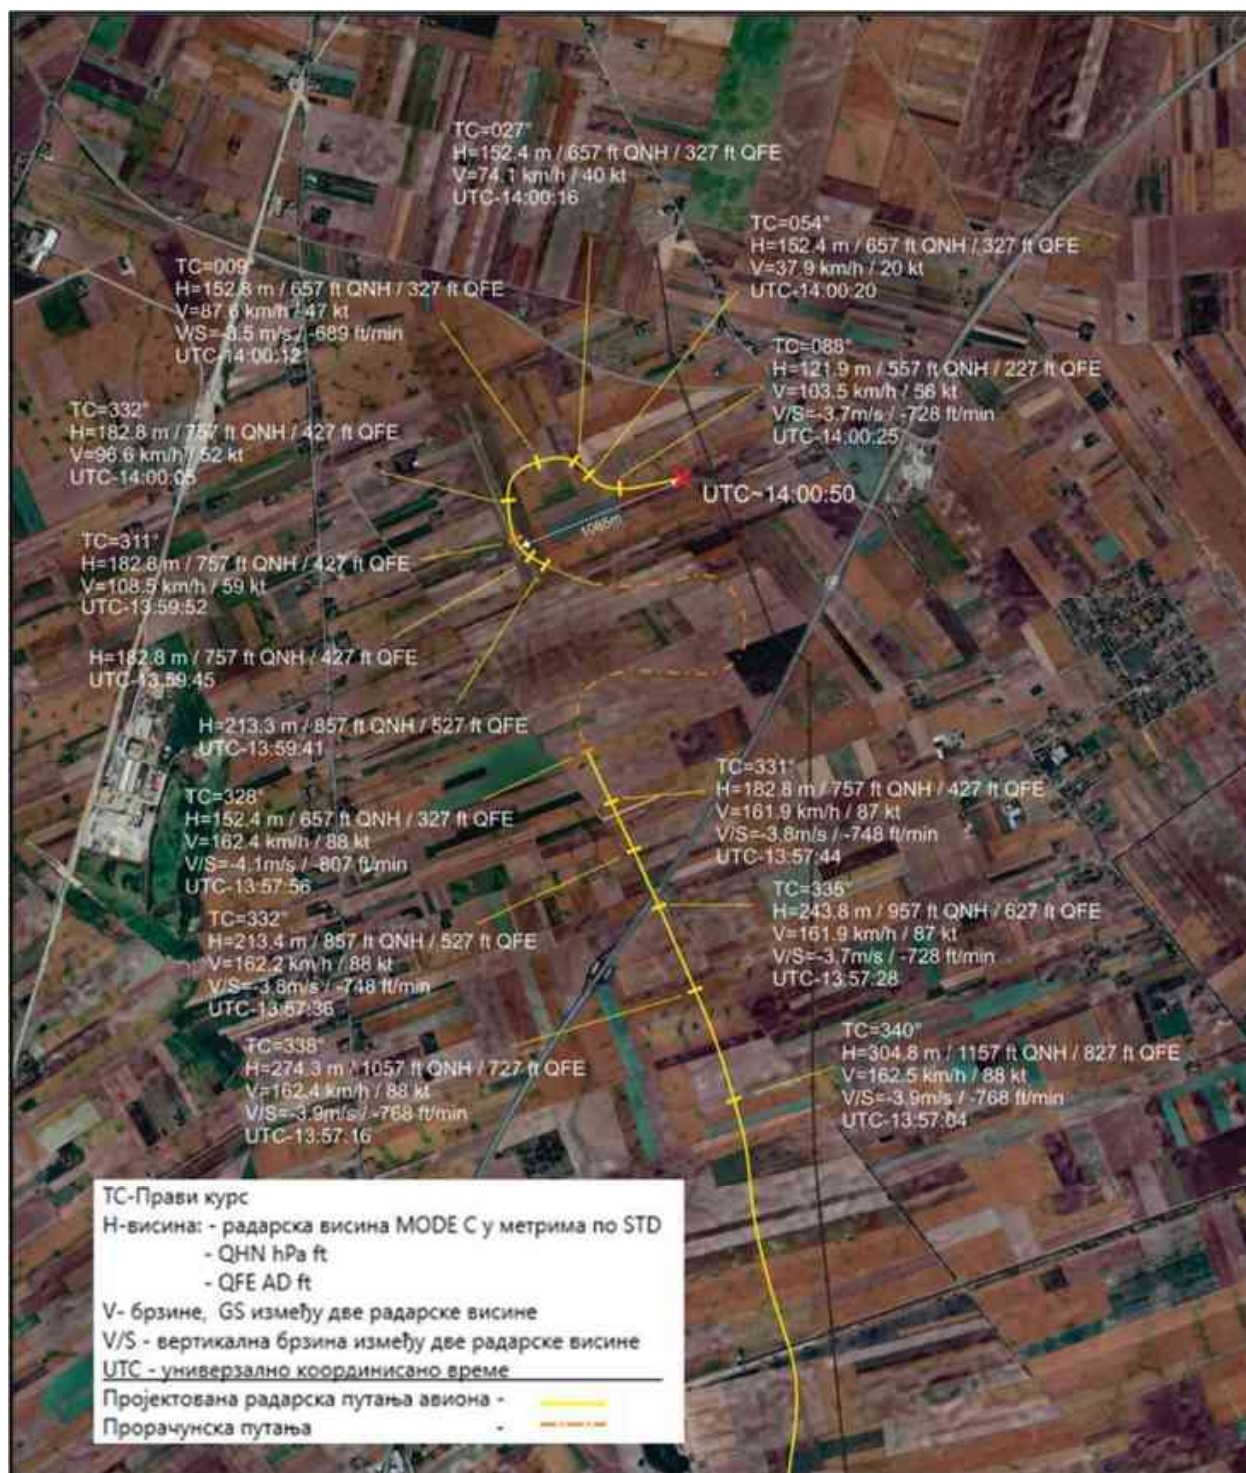
После јављања контроли летења 14.54 LT на висини 2000 ft по притиску 1019, изнад места Вишњевац, пилот прави леви заокрет ка аеродрому и креће са снижавањем. После благе корекције курса у десно у 14.57 LT налази се на висини 1157 ft *QNH* / 827 ft *QFE* (висине су од *MODE C* транспондера авиона) на удаљености од 3,7 km од прага 32 у правом курсу 340°, са брзином од 88 kt и брзином спуштања од око 770 ft/min. На удаљености од око 4 km од писте пилот се начелно налази у правцу писте 32 уз благе корекције курса по правцу и у профилу прилаза за слетање на писту 32, слика 14.

По изјави пилота у самом завршном прилазу на висини мањој од 100 m изненадно губи визуелни контакт са пистом. Да би избегао далеководу увео је у леви заокрет, додао пуну снагу мотора и превео авион у пењање са увлачењем закрилаца. Додатних детаља се није сећао. Ове две изјаве и временска база указују да је пилот после губитка визуелног контакта са пистом окренуо авион на малој висини у десно ка источним курсевима првенствено из разлога претходно боље видљивости током лета у источним курсевима него у западним. Угао сунца у том тренутку према позицији авиона је био из азимута 230° тј. 250° од носа авиона и упадним углом по хоризонту од 9.5°. Заједно са условима атмосфере на малим висинама ово је узроковало смањену видљивост у западним курсевима што је пилота

инстинктивно навело да после губитка визуелног оријентира крене у десно где је имао бољу видљивост. Због мале висине и наилазка на далеководе високог напона и вероватно постојања масе магле/облачности изнад њега, пилот доноси одлуку да крене у лево како би избегао далеководе, али пошто и даље наилази на смањену видљивост тј. маглу доноси одлуку да крене у лево и у пењање како не би ударио у далеководе.

Додаје пун гас, увлачи закрилца и креће у пењање без визуелног контакта са земљом. Током пењања покушава да одржи авион у пењању пребацујући пажњу на одржавање положаја авиона, али занемарујући одржавање брзине. Током пењања има звучну сигнализацију столинга, али је несвесно занемарује из разлога претходних искуства у управљању предметним авионом. Пилот је на авиону YU-DPV направио највећи део летова у свом летачком искуству, а авион је имао карактеристику да у прилазу приликом благих команди по позитивном углу наклона има активирање звучне сигнализације столинга. Ово је делимично отклоњено у току редовних радова на авиону, али је пилот стекао навику, тако да је услед сужења пажње на одржавање положаја авиона у инструменталним условима за које није био оспособљен занемарио контролу и одржавање брзине. У једном моменту, по изјави пилота, излазе из облачне масе, види небо, али следећег тренутка авион креће на доле иако има пун гас и команду на горе и поново упада у облак. Изјава је поткрепљена поновним радарским положајима авиона и обрађеним брзинама.

Слика 14. Путања авиона при прилазу на слетање

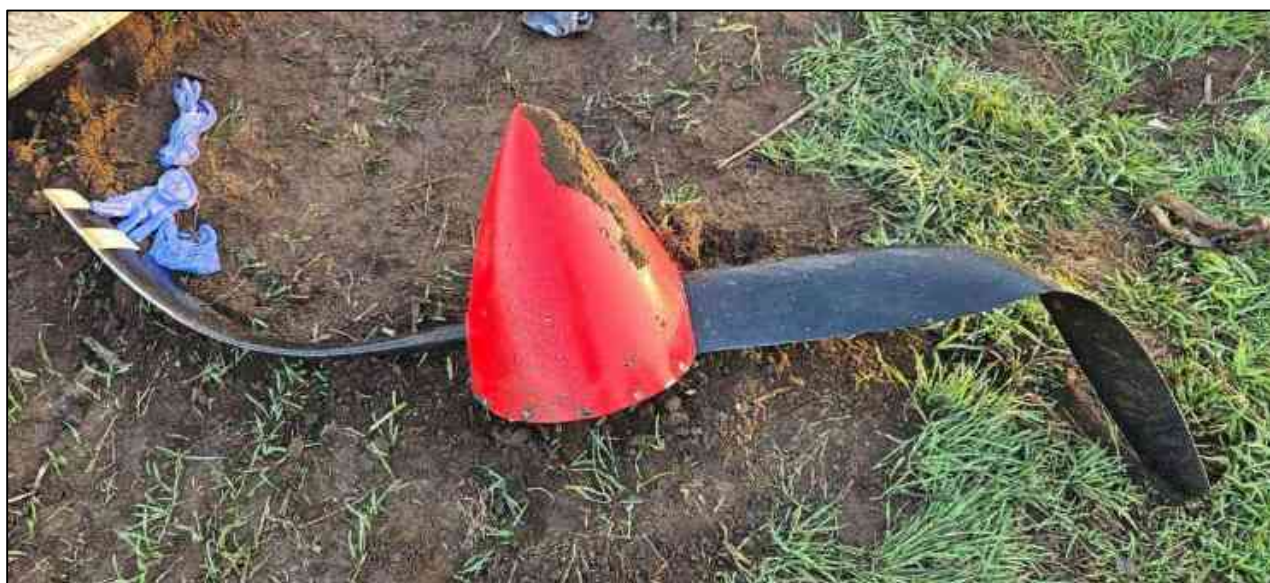
Са потпуном командом авиона „на себе“, пуном снагом мотора и без закрилаца авион удара у земљу са малим десним нагибом и подигнутим носом авиона (положај авиона при великим нападним угловима). Први додир са тлом врши десни главни точак као најнижа тачка и десно крило (приближно задња половина крила). Додир и упадање десног точка у меко тло узрокује нагло кочење авиона, откидање десне ноге стајног трапа и нагли моменат спуштања носа авиона око попречне осе. Додир краја десног крила узрокује савијање крила у корену на горе. Услед јачине вертикалног удара носа авиона и великог броја обртаја елисе, први крак елисе се криви на напред што указује да је авион при удару мотор био на великим обртајима, слика 15. Други крак елисе се укопава у тло до корена и криви на назад што указује на нагли прекид окретања елисе која на другом краку прима сву тежину авиона са његовом инерцијом кретања узрокујући њено отпадање.

Слика 15. Оштећење пропелера

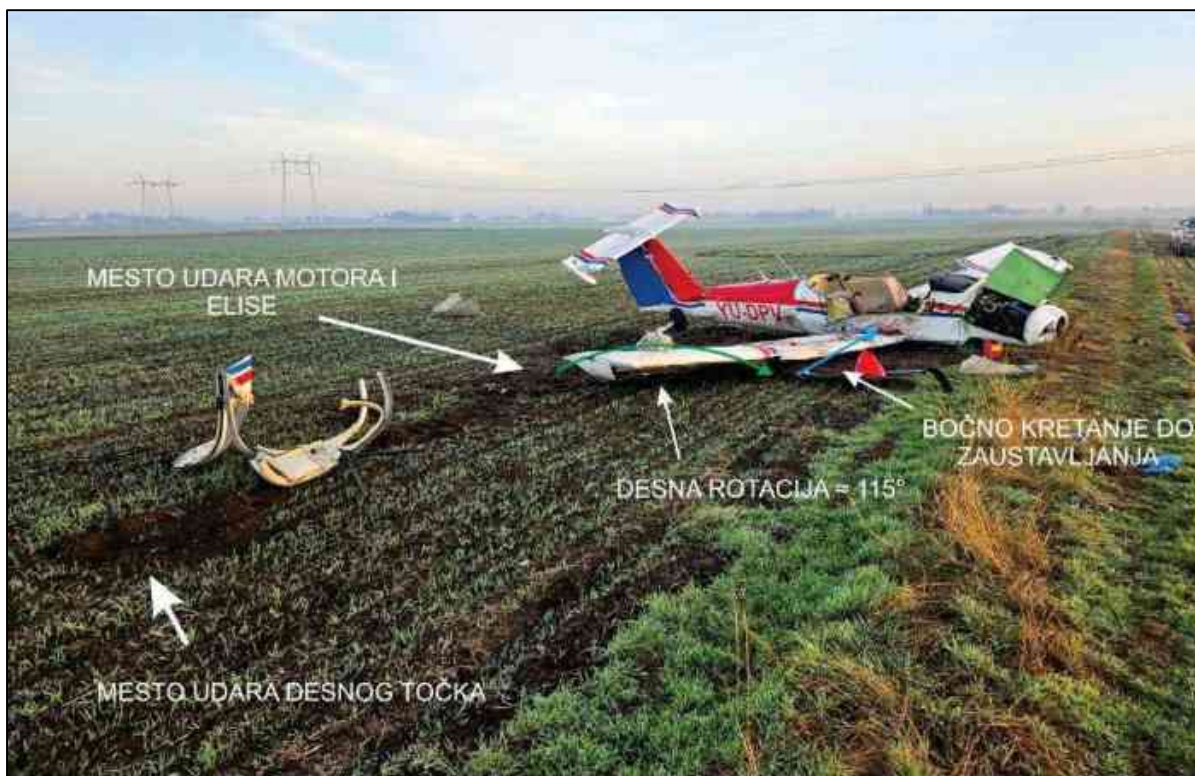
Услед кидања елисе од мотора јавља се реактивни моменат трупа авиона који врши ротацију трупа у лево око уздужне осе и моменат закретања око вертикалне осе у десно за приближно  $115^\circ$ , слика 11. Ослањајући се на леви главни точак услед леве ротације око уздужне осе лева нога стајног трапа се криви узрокујући деформацију корена левог крила. Такође, долази и до оштећења левог крила услед јаког вертикалног удара. Труп авиона наставља кретање приближно правцу првог удара о тло стварајући велику инерцију кочења која се на посаду пројектује као јака лева бочна сила. Зауставни пут авиона од првог места додира до потпуног заустављања износи 8 m. Слика 16.

Слика 16.Опис заустављања авиона приликом пада

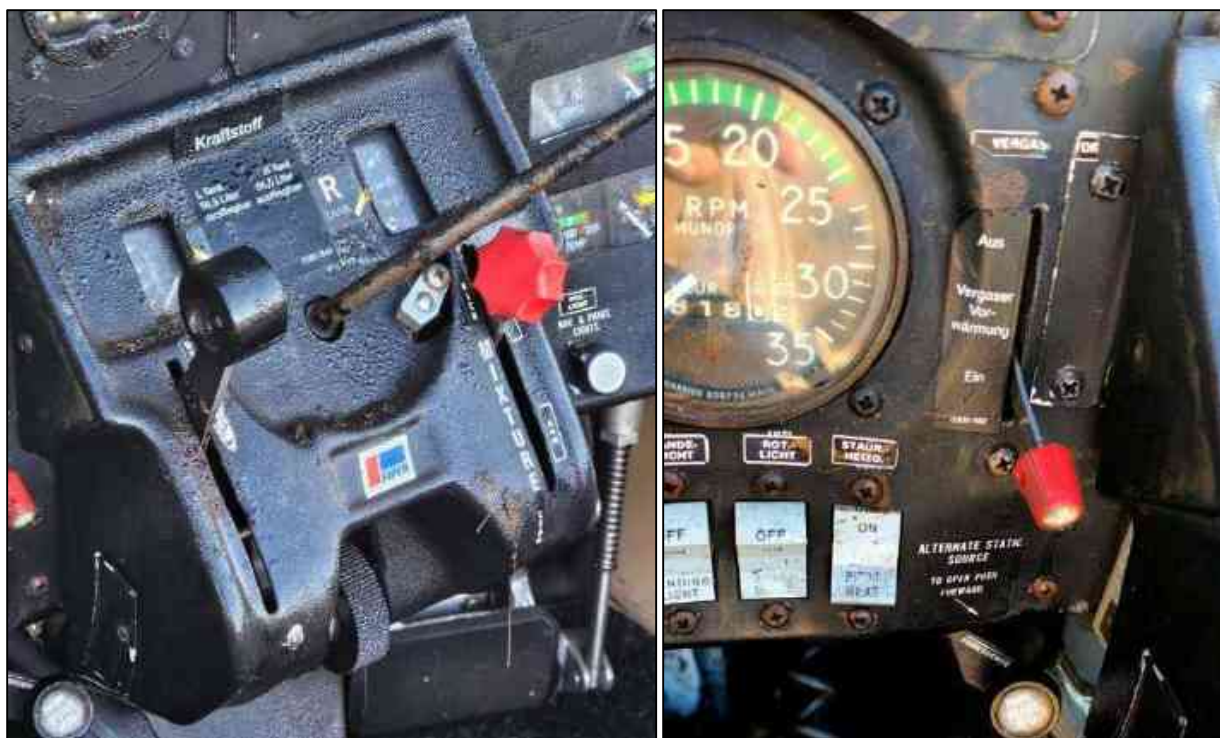
Да је команда управљачког волана била максимално на себе приликом удара и да је био јачи вертикални удар авиона о тло види се по вратилу команде која је савијена на доле услед дејства вертикалне силе. На месту удеса команда снаге мотора је била напред, а да је пилот командовао и држао руку на команди снаге мотора у положају максимална показује повреда лакта десне руке узрокована ударом тела путника. Команда грејања карбуратора је била укључена по договору са старијим инструктором, као и грејање пито цеви, слика 17. Повреда лакта десне руке је вероватно узрокована кретањем тела путника приликом завршног заустављања авиона, што указује да путник није имао везану рамену везу током удара авиона о тло. Услед акције спасавања дошло је до контаминације доказа у кабини авиона.

Слика 17. Команда грејања карбуратора и грејање пито цев
