РЕПУБЛИКА СРБИЈА  
ЦЕНТАР ЗА ИСТРАЖИВАЊЕ  
НЕСРЕЋА У САОБРАЋАЈУ

ГОДИШЊИ ИЗВЕШТАЈ  
О УДЕСИМА И ОЗБИЉНИМ НЕЗГОДАМА  
У ВАЗДУШНОМ САОБРАЋАЈУ ЗА  
2025. ГОДИНУ

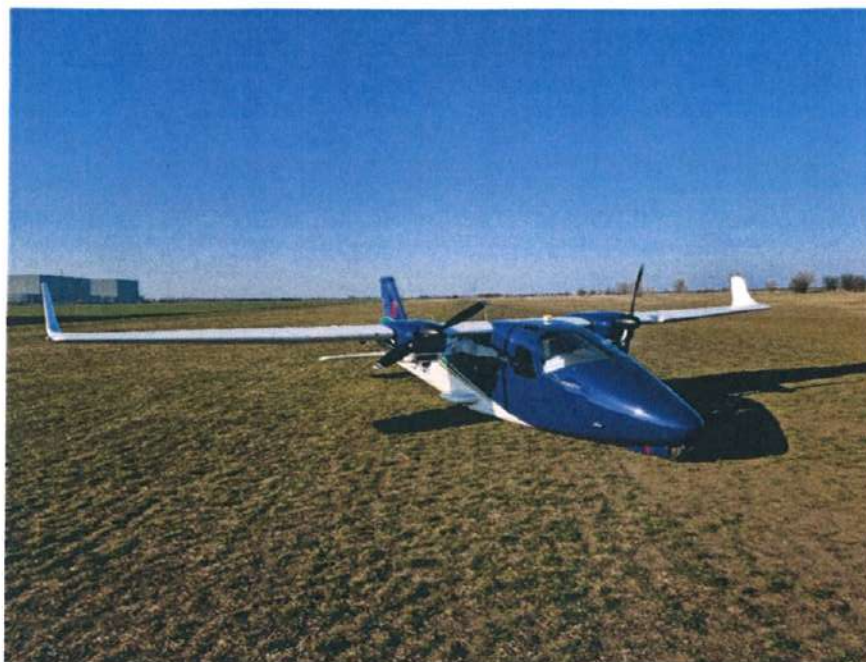
#### I. Удес авиона типа „TECNAM SPA. P2006T“

| Оштећења: | Током визуелог прегледа авиона приликом увиђаја на месту озбиљне незгоде, установљено је да је авион претрпео оштећења доњег дела структуре трупа, непосредно иза носне ноге стајног трапа као и доњаке трупа у дужини авиона са покиданим антенама које се налазе у тој зони |

| Узроци удеса: | Непосредни узрок | <p>До озбиљне незгоде је дошло услед пропуста у процедури верификације положаја стајног трапа током слетања.</p> <p>Инструктор и студент су били примарно фокусирани на параметре рада мотора и нису извршили потпуну и правовремену потврду извучености стајног трапа, што је резултирало слетањем без извученог трапа (<i>belly landing</i>).</p> |
| | Посредни узроци | <p>Условљеним јаким ветром, прилаз је вршен при повећаној брзини. Поред тога, индикација положаја стајног трапа на „Garmin“ дисплеју, у датом режиму рада, није била довољно изражена и визуелно уочљива, што је додатно допринело томе да ни студент ни инструктор не примете да је стајни трап остао увучен.</p> |

| Безбедносне препоруке: | | <p>01/2025- 1: Prince Aviation д.о.о</p> <ul style="list-style-type: none"> <li>- Унапредити обуку инструктора и будућих кандидата, у циљу подизања свести о обавезној визуелној и вербалној потврди „3 GREEN – CHECKED“ од стране оба члана посаде, уз појачану примену CRM принципа (Crew Resource Management – управљање ресурсима посаде).</li> <li>- Симулације отказа мотора током завршног прилаза не треба изводити у сложеним условима летења.</li> <li>- Успоставити интерни поступак за анализу пропуста ради спречавања сличних ситуација у будућности.</li> </ul> |

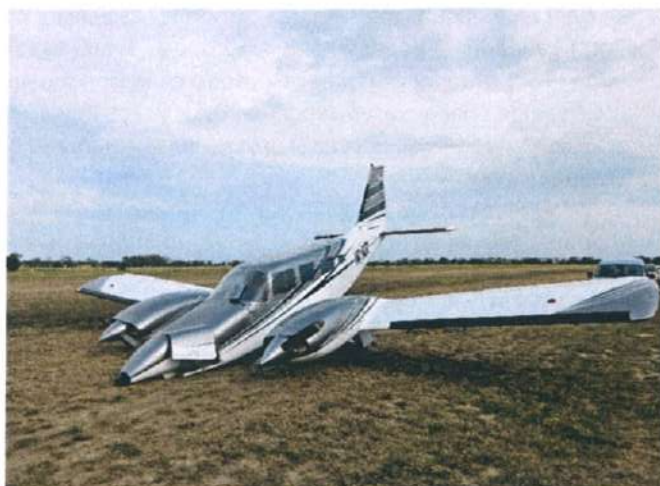
## II. Озбиљна незгода авиона типа „Piper Aircraft Co. PA-34-200T“

| Оштећења: | <p>Услед удара елисе о тло (<i>prop strike</i>) ваздухоплов је претрпео штету у виду оштећења погонских група и структуралних оштећења при контакту са тлом.</p> <p>Приликом ове озбиљне незгоде дошло је до деформације предњег дела трупа, односно савијања и оштећења предњег дела трупа са јасно видљивим утискивањем лима ка унутра, пуцања панела и цепања лима, нарочито дуж спојева панела. Оштећења су пренета на структуру кабине и подну структуру - огреботине, локална удубљења или деформације лимова.</p> <p>На обе погонске групе утврђена су оштећење елиса, видљиво савијање лопатица и промена геометрије услед контакта са земљом.</p> <p>Предњи стајни трап је увучен/колабирао – ваздухоплов је лежао на доњем делу трупа и на носним оклопним поклопцима, а била је присутна и деформација носача стајног трапа, шарки, хидрауличних веза и механизма закључавања.</p> |

| Узроци удеса: | Непосредни узрок | Непосредни узрок озбиљне незгоде је колапс носне ноге стајног трапа током рулања, до кога је дошло услед промене геометрије монтажног носача хидрауличног цилиндра носног стајног трапа ( <i>Mount Assembly hydraulic jack nose gear</i> ), што је довело до одбрављивања механизма закључавања и отказа прекидајућих упорница носног стајног трапа. |
| | Посредни узрок | <p>- Неадекватно и немарно спровођење Директиве о пловидбеној способности AD 2005-13-16 и сервисног билтена (<i>Piper Mandatory Service Bulletin</i>) SB 1123, супротно прописаним инструкцијама произвођача, посебно у делу:</p> <ul style="list-style-type: none"><li>• инспекције критичних структурних и монтажних компоненти,</li><li>• провера и подешавања (<i>rigging</i>) механизма закључавања носног стајног трапа.</li></ul> |

| | | <p>- Постојање корозије на већини компоненти система носног стајног трапа, што је утицало на смањење структурне чврстоће и поузданости механизма.</p> <p>- Недовољна контрола квалитета изведених радова након комплетног ремонта, укључујући недовољно ефикасну проверу усаглашености извршених радова са захтевима Директиве о пловидбеној способности и сервисних билтена.</p> <p>- Структурна оштећења носећег рама трупа (<i>Frame Assembly STA 49 50</i>), која нису уочена или адекватно адресирана током ремонта, која су током експлоатације довела до накнадне промене геометрије система носног стајног трапа.</p> |

| Безбедносне препоруке: | | <p><b>02/2025 – 1 Овлашћеној организацији за одржавање ваздухоплова</b></p> <ol style="list-style-type: none"> <li>1. Организација за одржавање ваздухоплова треба да провери интерне процедуре за проверу оспособљености (<i>competence assessment</i>) и ауторизовања особља за одржавање у погледу теоретског и практичног знања и разумевања инструкција у одобреној документацији.</li> <li>2. Организација за одржавање ваздухоплова треба да уради поновну проверу ауторизованог особља за одржавање у погледу знања и разумевања инструкција у одобреној документацији, као и знање и разумевање процедура за проверу извршених радова и сертификацију истих.</li> </ol> <p><b>02/2025 – 2 Директорату цивилног ваздухопловства Републике Србије</b></p> <ol style="list-style-type: none"> <li>3. Урадити ванредну проверу овлашћене организације која је одржавала ваздухоплов и применити мере додатног надзора над организацијом у погледу горе наведених препорука.</li> </ol> |

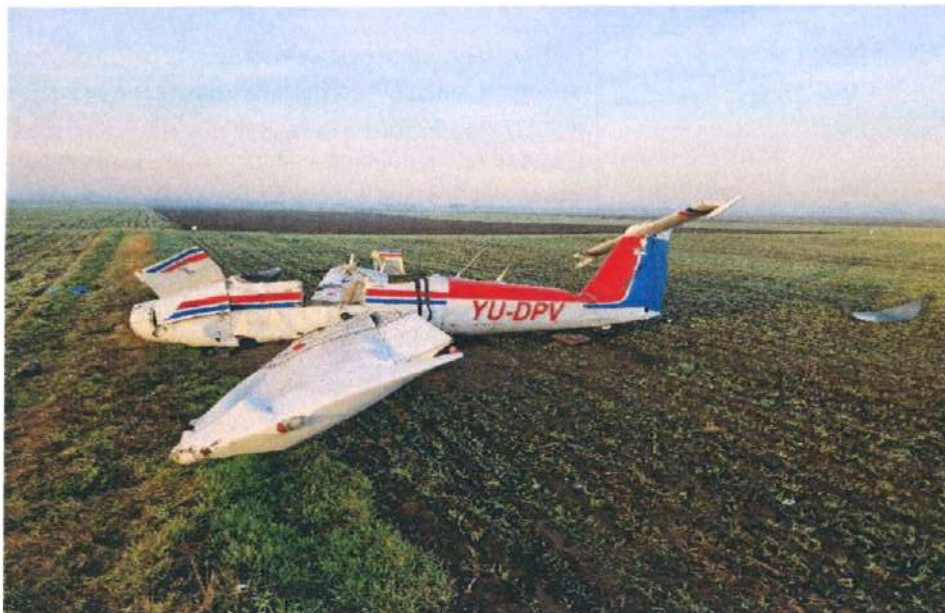
### III. Удес авиона типа „Piper PA-38-112“

| Оштећења: | Током визуелног прегледа авиона приликом увиђаја на месту удеса, установљена су тешка оштећења конструкције авиона, погонске групе и трапа која не омогућавају оправку авиона. |

| Узроци удеса: | Непосредни узрок | Губитак контроле над авионом услед просторне дезоријентације пилота након доношења одлуке да лет настави у метеоролошким условима који су лошији од прописаних VFR минимума, што је довело до увођења авиона у други режим лета и удара о тло. |
| | Посредни узрок | Непрогнозирана и брза промена временских услова, краткотрајна појава магле, на аеродрому и ближој околини која је довела пилота у временски критичну ванредну ситуацију. |

| | | <p>Недостатак обуке и оспособљености за инструментално летење је онемогућило пилота да безбедно изврши наставак лета уз помоћ инструмената.</p> <p>Фактор изненађења и висок ниво стреса на малој висини је довео до усмеравања пажње на одржавање положаја авиона у простору и губитка контроле над брзином авиона.</p> |

| Безбедносне препоруке: | | <p>03/2025 – 01: Директорату цивилног ваздухопловства Републике Србије</p> <p>А) Спровести проверу оспособљености пилота који је управљао авионом за предметни тип авиона у складу са важећим Правилником о дозволама, центрима за обуку и здравственој способности летачког особља.</p> <p>Б) Директорат цивилног ваздухопловства да дефинише или препоручи електронске апликације које се могу користити за припрему лета код некомерцијалних летова.</p> <p>03/2025 – 02: Аероклуб ``Иван Сарић``, Суботица</p> <p>А) Спровести летење у складу са одредбама РОН за предметни тип авиона и спровести освежење знања за пилоте који нису летели на предметном типу авиона дужи временски период (посебно поступке у ванредним ситуацијама);</p> <p>Б) Спровести редовну проверу, одржавање и сервисирање показивача нивоа горива у резервоарима.</p> <p>03/2025 – 03: За центре за обуку пилота / Аеро-клубове</p> <p>Препорука да се у редовној обуци пилота уведе симулација „VFR – into - IMC“ како би се пилоти који не лете инструментално упознали са шоком просторне дезоријентације уласком у маглу или облаке на малој висини у безбедном окружењу и научили да моментално пређу на летење по инструментима и започну пењање.</p> <p>Тренинг доношења одлуке (ADM - Aeronautical Decision Making) - у обукама пилота који лете у VFR да се посебан акценат стави на такозвану „Менталну линију прекида“ у циљу правовременог доношења одлуке нарочито на малим висинама.</p> <p>03/2025 – 04: Контрола летења - Метео службама</p> <p>Препорука да се унапреди и модернизује ваздухопловна метеоролошка служба са сензорима у просторима где нема метеоролошких станица, а где се обављају умерене летачке активности као што су области око Суботице, Зрењанина, Новог Сада, Параћина, Ваљева и да подаци са тих станица буду доступни корисницима.</p> <p>Уредити део GEN 3.5 у VFR AIP Р. Србија као и део AD 2.11 за аеродроме који немају метеоролошку службу како би</p> |

| | <p>корисници знали прецизно од кога, где и како могу добити метеоролошку документацију за лет на било ком публикованом аеродрому у Р. Србији.</p> <p>Унапредити и модернизовати систем пружања метеоролошких услуга корисницима који би их обавезао или мотивисао да лакше долазе до ажурних метеоролошких података. Израдити сајт са налогом корисника на коме ће лако добити потребну метеоролошку документацију.</p> <p>03/2025 – 05: Контрола летења - СМАТСА</p> <p>Да се са надлежним лицима који учествују у покретању трагања за ваздухопловом и спасавања лица (услуге узбуњивања), освеже знања из прописаних процедура.</p> |
