**ДИРЕКТОРАТ ЦИВИЛНОГ ВАЗДУХОПЛОВСТВА  
ДРЖАВЕ СРБИЈЕ И ДРЖАВЕ ЦРНЕ ГОРЕ**  
**CIVIL AVIATION DIRECTORATE  
OF SERBIA AND MONTENEGRO**

**ИЗВЕШТАЈ О НЕЗГОДИ**

Авион:	Ултралаки авион PIONEER 300
Ознака регистрације:	I-6312
Корисник авиона:	Приватни
Власник авиона:	Приватни
Место незгоде:	Аеродром Ченеј, Нови Сад
Датум незгоде:	27.05. 2006. године
Време незгоде:	13,00 часова ( LT )

**АНАЛИЗА УЗРОКА ЛОМА  
ЕЛЕМЕНАТА СТАЈНОГ ТРАПА АВИОНА PIONEER 300**

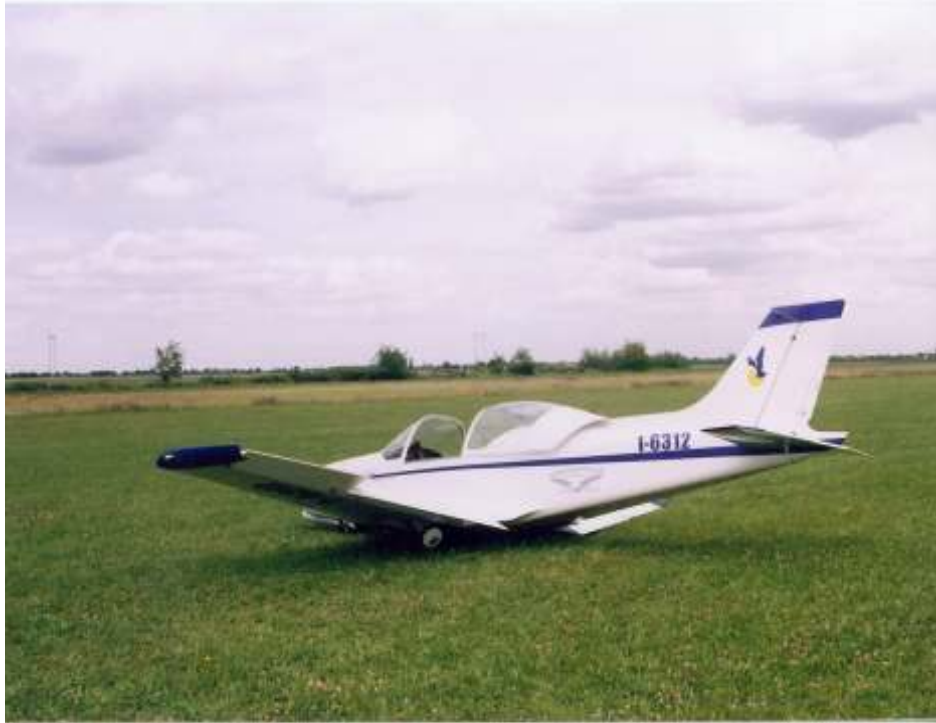
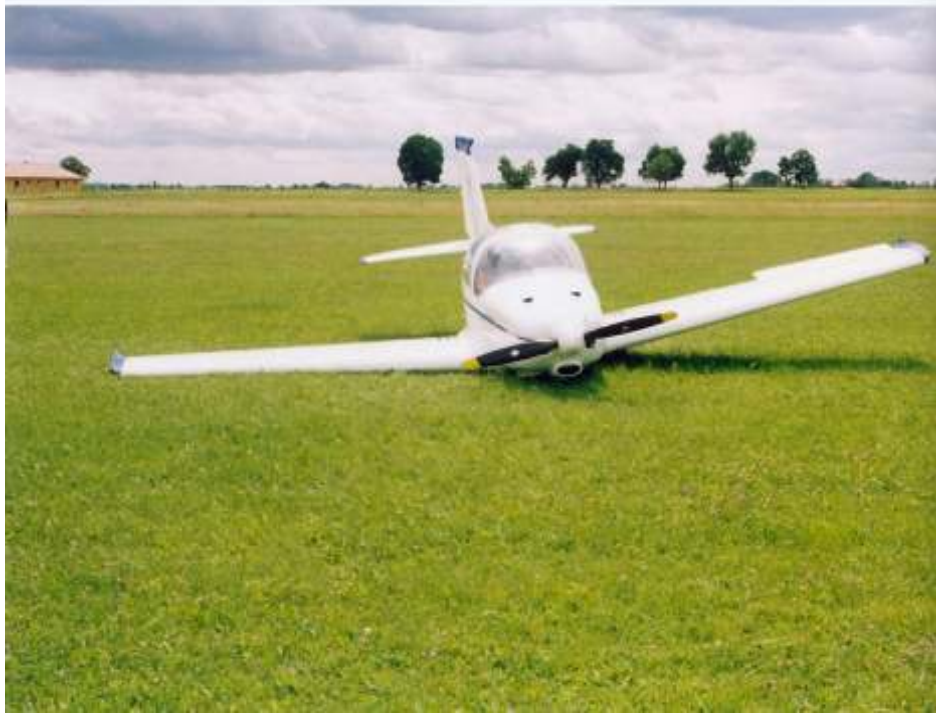
**ПРИЛОГ 1**  
**ФОТОГРАФИЈЕ АВИОНА**

У незгоди су оштећени елементи стајног трапа авиона- дошло је до потпуног лома осовине леве ноге и делимичног пуцања осовине десне ноге главног стајног трапа са лакшим оштећењем околне структуре авиона као и пластичне деформације и ефективног лома навојних вретена десне и носне ноге.

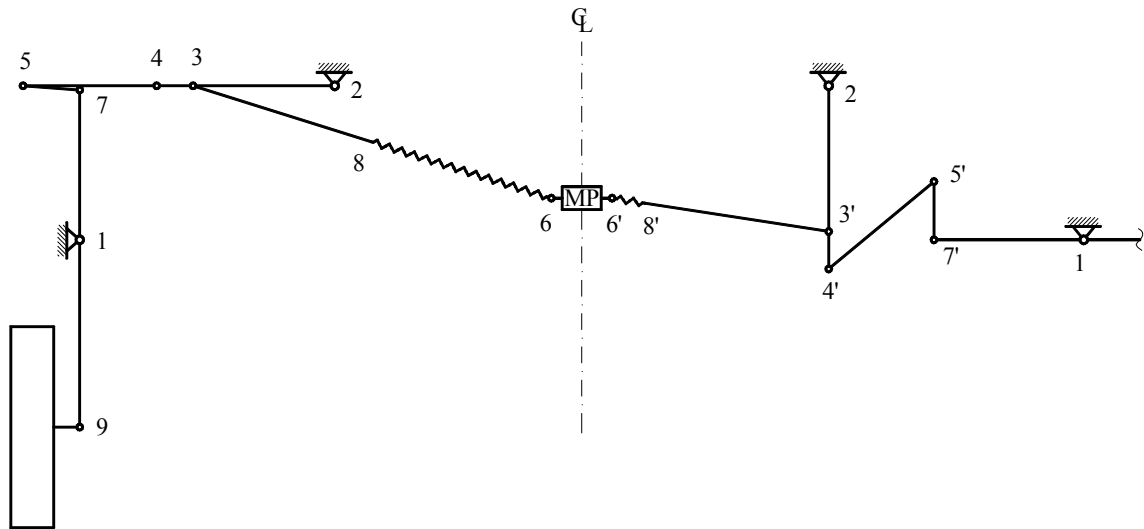
Слика 2.1

На Слици 2.1 је шематски приказан део тог механизма који увлачи и извлачи главне ноге стајног трапа. На Слици 2.1 је приказана лева нога у извученом, а десна у увученом положају.

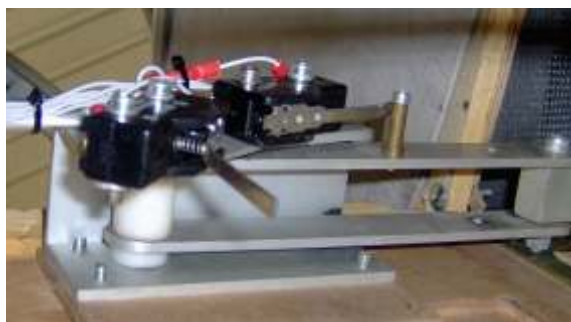
Слика 2.2

У склопу механизма постоје и два микропрекидача (нису приказани на Слици 2.1) који искључују електромотор када стајни трап дође у крајњи извучен, односно увучен положај. Активирање микропрекидача се врши преко испуста на преносној полузи десне главне ноге (Слика 2.2) за цео стајни трап. На Слици 2.2 је приказан положај преносне полуге за ногу у извученом положају и види се како се активира десни (горњи) микропрекидач у том положају ноге. Леви (доњи) микропрекидач се активира када преносна полуга практично дође у вертикалан положај, а тада стајни трап треба да је увучен.

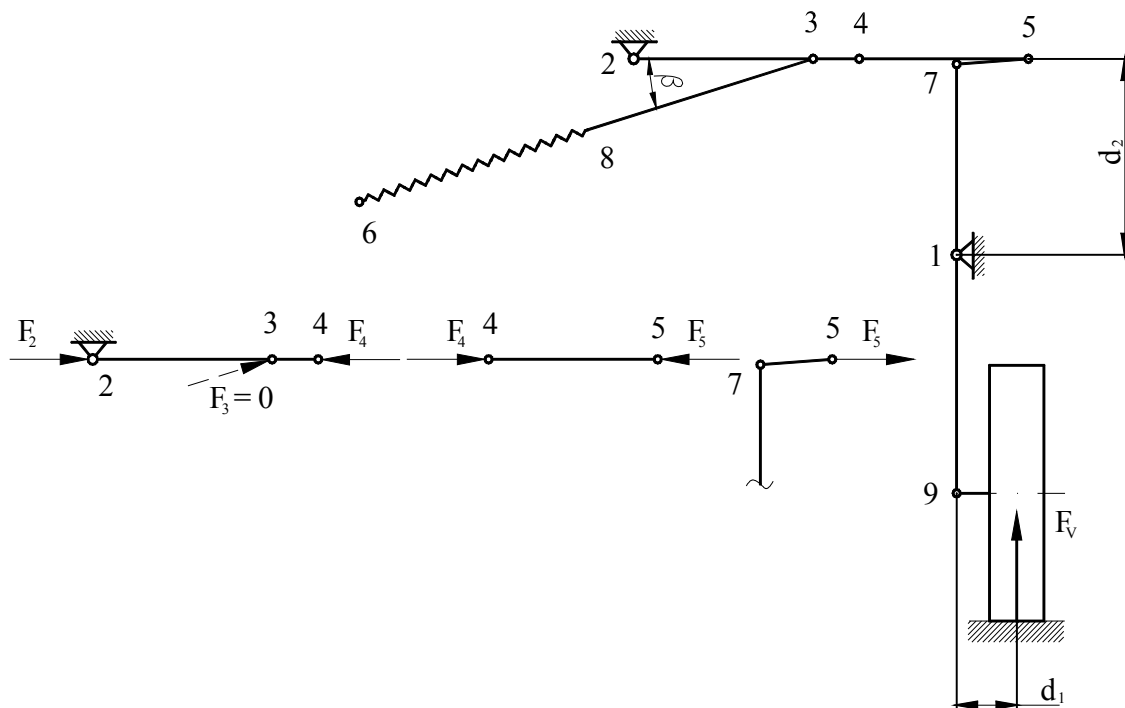
Слика 3.2

На Слици 3.2 је шематски приказан положај механизма за десну главну ногу када је нога у потпуности (правилно) извучена. Да приликом слетања навојно вретено не буде оптерећено потребно је да преносна полуга (2 – 4) и полуга – гурач (4 – 5) буду у истој линији, тј. да се тачке 2, 3, 4 и 5 налазе на истој правој.

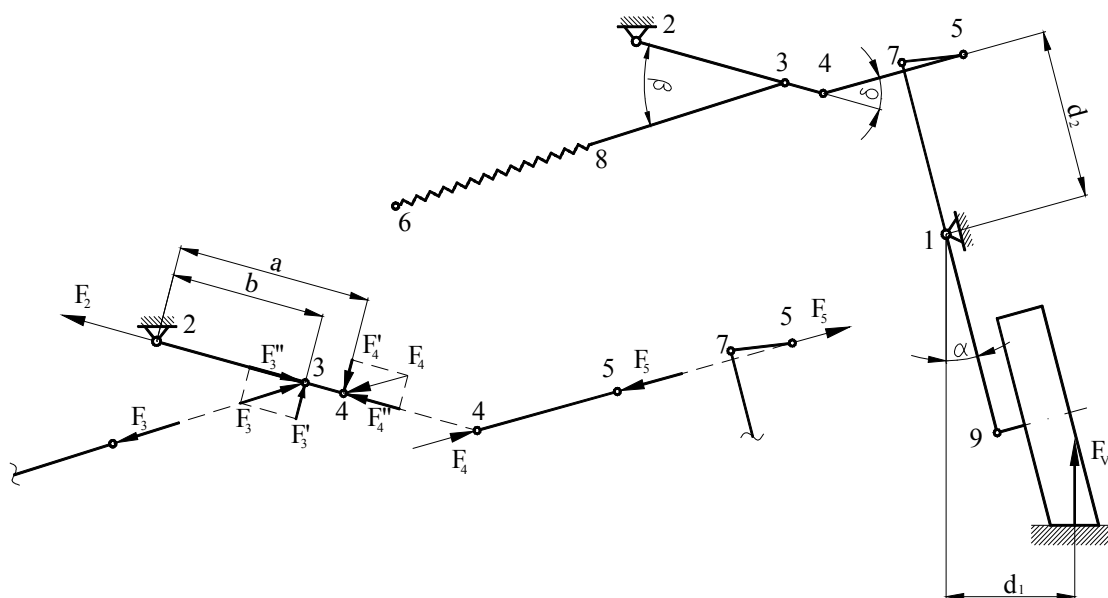
Слика 3.3

До оптерећења навојног вретена при слетању долази уколико преносна полуга и полуга – гурач у том тренутку граде угао  $\delta$  (Слика 3.3). На Слици 3.3 приказан је положај механизма када десна нога није потпуно извучена, односно када њена оса гради са вертикалом угао  $\alpha$ .

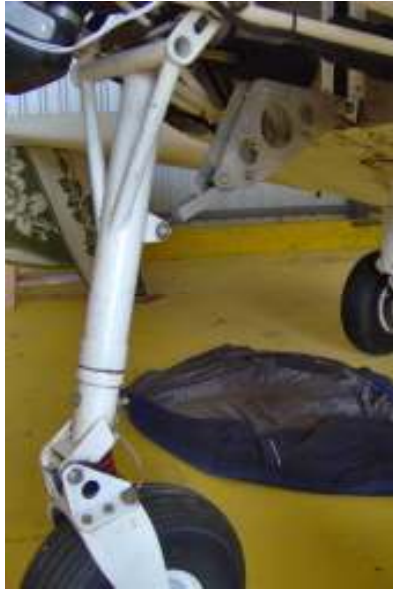
Слика 3.5

Слична анализа може да се направи и за носну ногу која је са својим механизмом (без навојног вретена) приказана на Слици 3.5 у потпуно извученом положају.

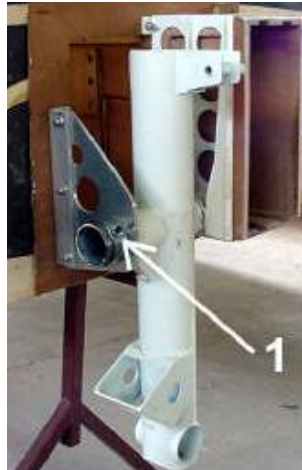
Слика 4.1

Начин везе главних ногу са структуром је "реконструисан" на основу снимљених фотографија, из доступне литературе за овај авион у верзији самоградње (ALPI AVIATION Srl – PIONEER 300 Assembly Book – PRELIMINARY EDITION – CHAPTER 2) и осталих података са Интернета. На Слици 4.1 је приказан склоп везе десне ноге, а фотографија је преузета из поменуте Assembly Book.

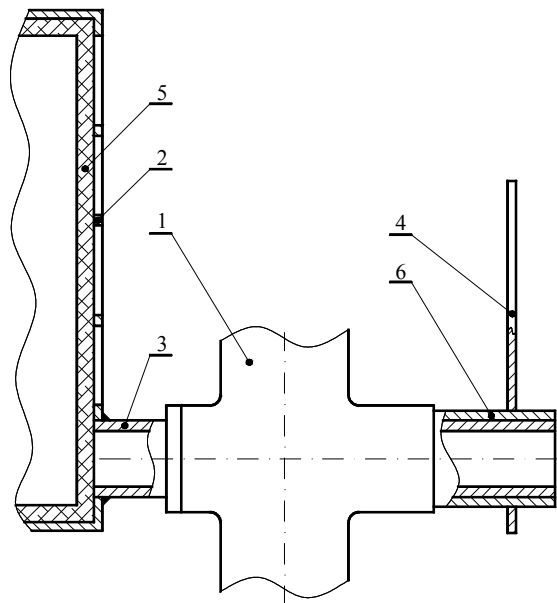
Слика 4.2

Склоп везе главне ноге са структуром је шематски приказан на Слици 4.2.

Осовина је у корену заварена за вертикални лим предњег окова који "обухвата" кутијаста носач, док је лимени задњи оков преко вертикале везан за бочни панел трупа.

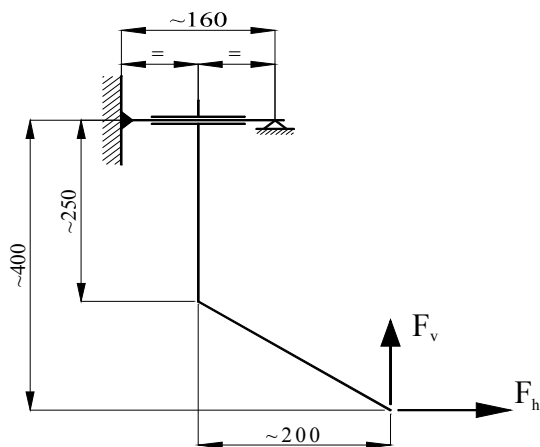
Слика 4.3

Због тога се може осовина ноге посматрати као греда укљештена на месту предње везе и слободно ослоњена на месту задњег окова, што је шематски приказано на Слици 4.3.

Коте на Слици 4.3 су процењене на основу доступних података.

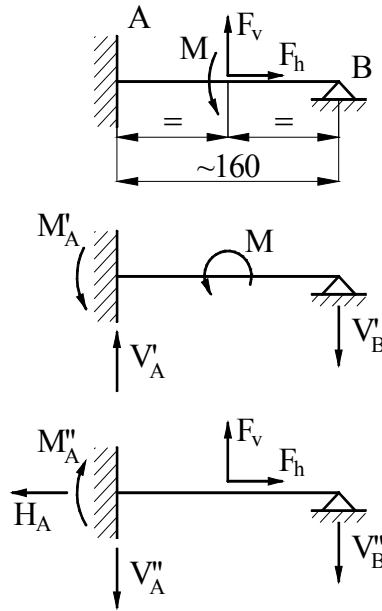
Слика 4.4

За прорачун реакција ослонаца (Слика 4.4) на местима ослонаца осовине коришћени су обрасци из књиге М. Ф. Астахов "Справочнаја книга по расчету самолета на прочност" (Део III, Глава V, Таблица III. 9)
