РЕПУБЛИКА СРБИЈА
ЦЕНТАР ЗА ИСТРАЖИВАЊЕ
НЕСРЕЋА У САОБРАЋАЈУ

ИЗВЕШТАЈ О ИСТРАЗИ ОЗБИЉНЕ НЕЗГОДЕ

Авион:	Cessna 525 Citation Jet I
Регистарска ознака:	M-OLLY
Година производње:	2004.
Серијски број:	525-0544
Власник:	„EHRLE GmbH“, С. Р. Немачка
Корисник:	„EHRLE Consulting GmbH“, С. Р. Немачка
Место озбиљне незгоде:	аеродром „Никола Тесла“ г. Београд
Датум озбиљне незгоде:	17. 10. 2021. године
Време озбиљне незгоде:	18:27 (ЛВ)
Фаза лета:	Полетање

Октобар 2024.

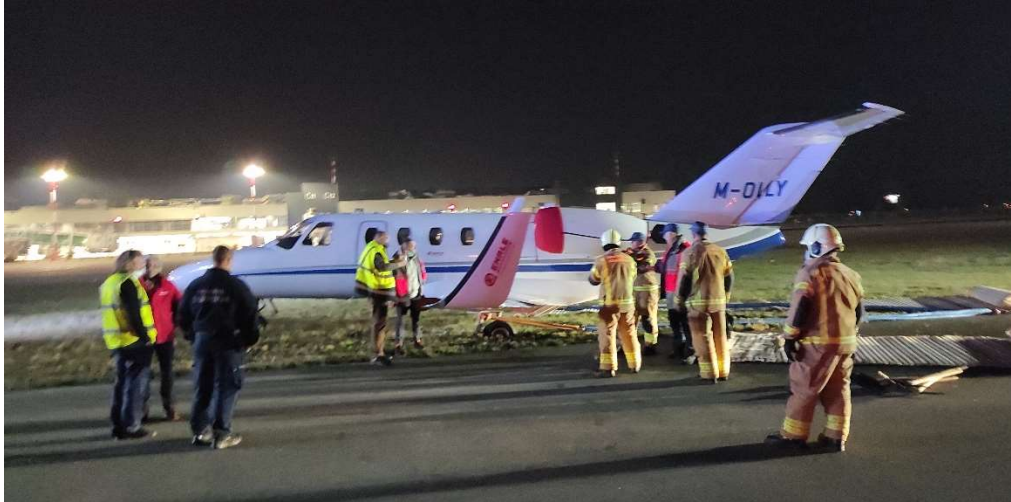
Слика 8

Авион је са сва три точка стајног трапа био ван рулнице А, при чему су точкови оставили трагове напуштања рулнице (слика 1). Како је по изласка авиона са рулне стазе А на травнату површину (Слика 8) ватрогасна служба угасила ватру око десног точка главног стајног трапа и хладила леви точак главног стајног трапа, авион је почео полако да тоне у расквашено тло (Слика 9). Приликом обиласка авиона након озбиљне незгоде од стране истражитеља Центра уочено је да је авион претрпео оштећења точкова обе ноге главног стајног трапа (Слике 10 и 11), при чему се исти нису могли померити током померања ваздухоплова са места заустављања. Пре места изласка авиона са рулнице, постоје трагови у дужини од око 100 метара дуж рулница А и В од оштећене гуме на десној ноzi главног стајног трапа, као и у дужини од око 5 метара од оштећене гуме на левој ноzi главног стајног трапа. Математичким прорачуном процењено је да се авион на рулници пре напуштања исте кретао брзином од око 45 kts, а што је по ICAO документу ``Advanced surface movement guidance and control system`` већа од нормалне.

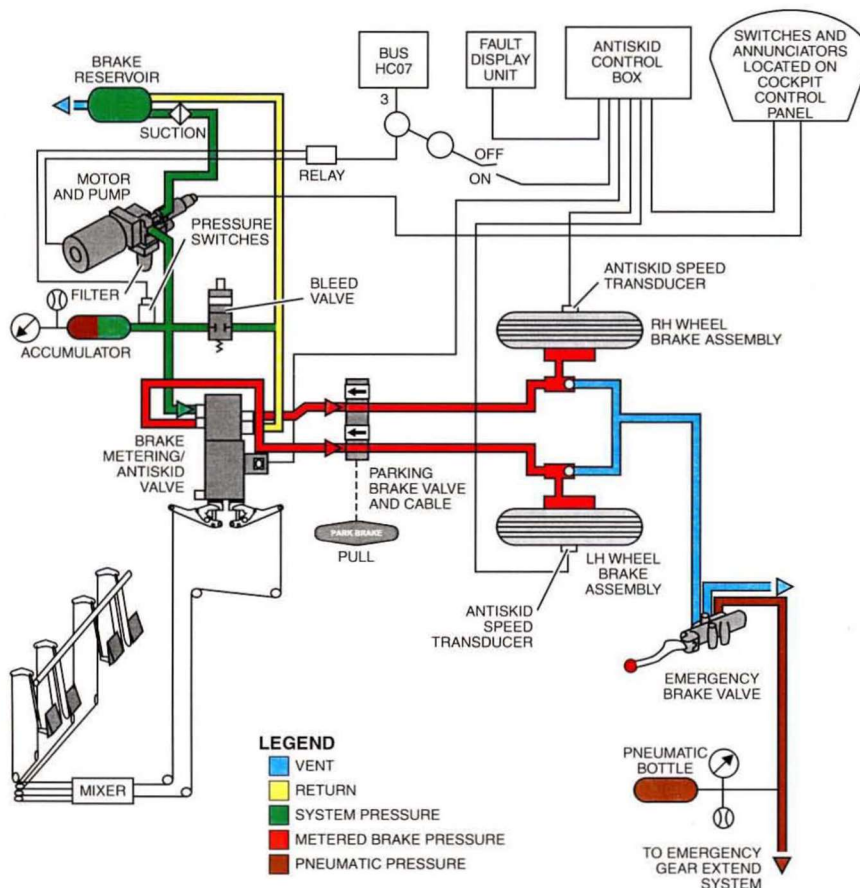
Слика 30. Хидрауличка шема система кочница на авиону

Figure 32-18. Power Brake and Antiskid System
