РЕПУБЛИКА СРБИЈА  
ЦЕНТАР ЗА ИСТРАЖИВАЊЕ НЕСРЕЋА У САОБРАЋАЈУ  
СЕКТОР ЗА ИСТРАЖИВАЊЕ НЕСРЕЋА У ЖЕЛЕЗНИЧКОМ САОБРАЋАЈУ  
Немањина 11, 11000 Београд

Број: ЖС - 01/24

## КОНАЧАН ИЗВЕШТАЈ О ИСТРАЗИ НЕСРЕЋЕ

Врста несреће: Судар возова

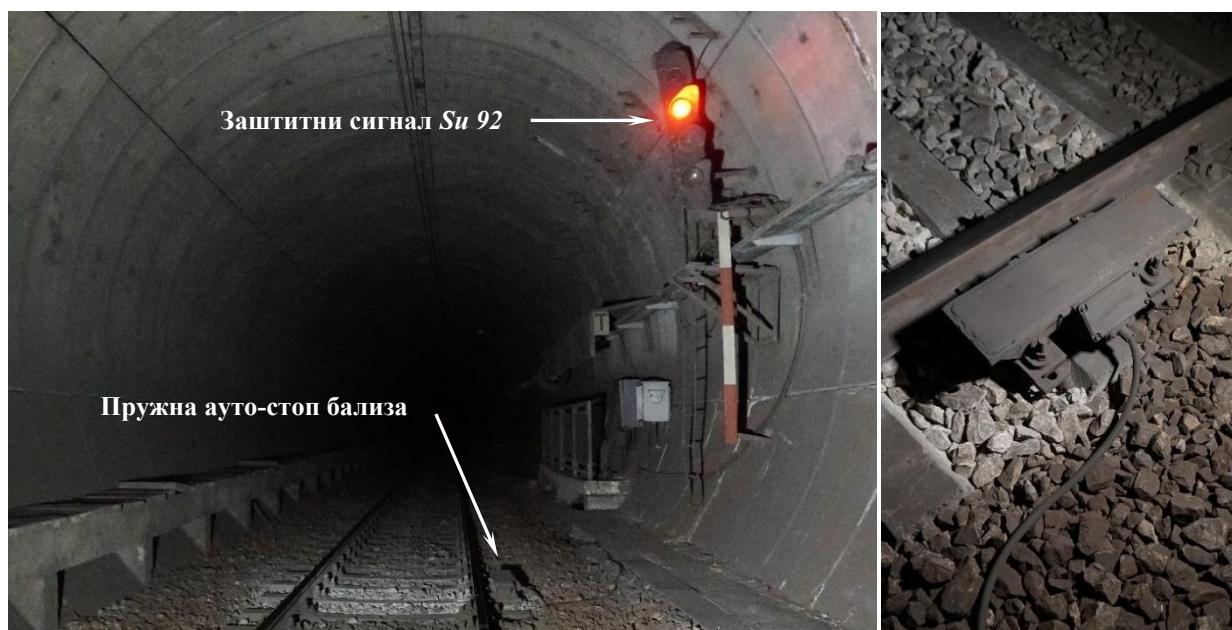
Слика 3.4.1.1: Изглед пружне ауто-стоп бализе уграђене код заштитног сигнала *Su 92*

Увидом на лицу места од стране радне групе ЦИНС, констатовано је да је у тунелу код заштитног сигнала *Su 92*, уграђена пружна ауто-стоп бализа. Иста је била неоштећена.

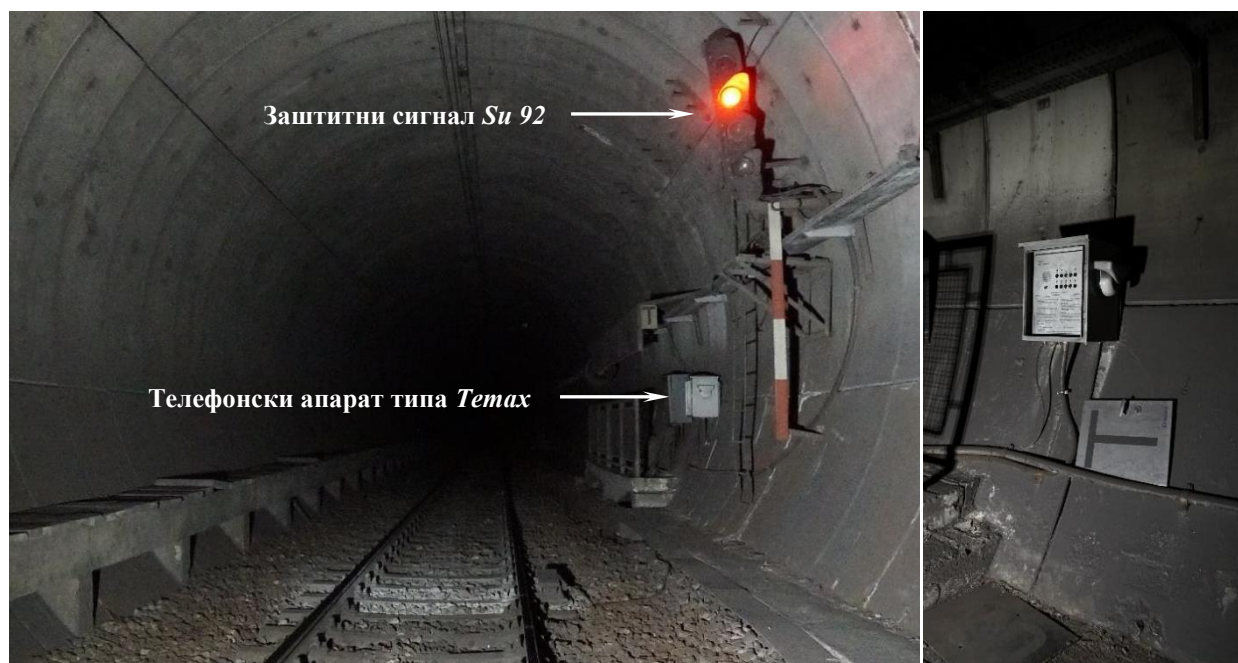
Слика 3.4.3.1: Изглед телефонског апарата типа *Темах* уграђеног код заштитног сигнала  $Su\ 92$

Увидом на лицу места од стране радне групе ЦИНС, констатовано је да је у тунелу код заштитног сигнала  $Su\ 92$ , уграђен телефонски апарат типа *Темах* са кога је могуће остварити везу са отправницима возова станице Вуков споменик и Распутнице и стајалишта Панчевачки мост. Исти је био исправан и у функцији.

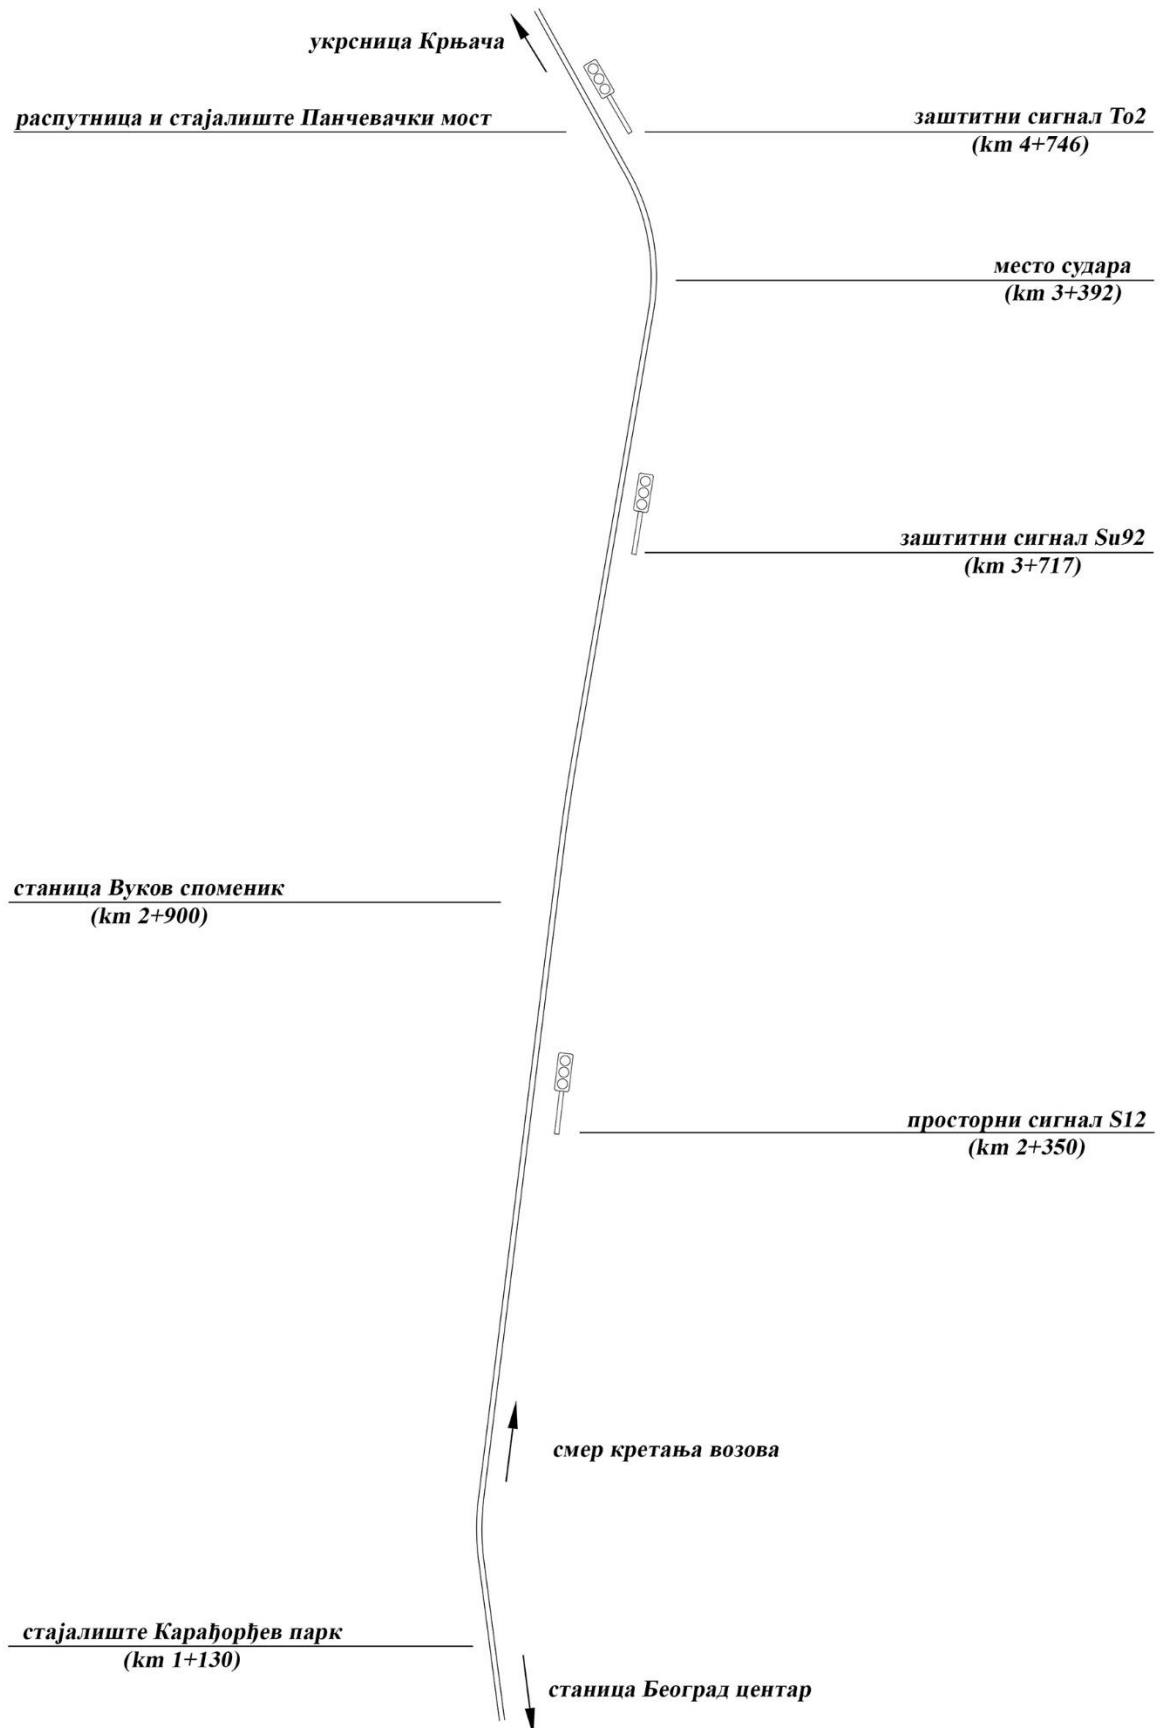
Слика 4.1.1: Скица несреће

До судара је дошло тако што је чело воза број 7112 (предњи део ЕМВ 412/416-005/032, односно моторних кола 412-005), који се кретао, ударило у крај воза број 52601 (у последња кола број 31 72 5959 453-7), који је стајао испред заштитног сигнала *To 2*.

После судара, услед деловања кинетичке енергије воза број 7112 (који се кретао), воз број 52601 (који је стајао) се покренуо са места и наставио кретање у дужини од приближно 10 *m*. Том приликом је дошло до деформације предњег дела сандука моторних кола 412-005 у зони управљачнице и простора за путнике и деформација кола број 31 72 5959 453-7. Моторна кола 412-005 су исклизла са оба обртна постоља.

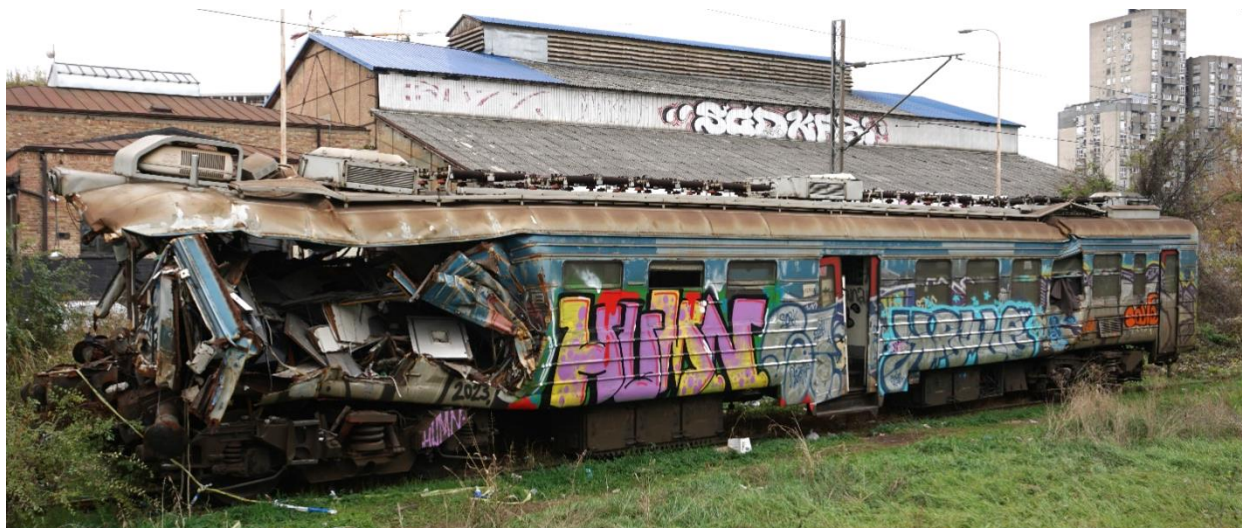
Слика 4.2.5.1: Изглед моторних кола 412-005

На моторним колима 412-005, због великих оштећења није било могуће обавити било каква мерења и дефектажу.

Моторна кола 412-005 су прегледана 20.11.2024. године у службеном месту Панчевачки мост, на дунавском колосеку. Изглед моторних кола 412-005 како су затечена на лицу места приказан је на сликама 4.2.5.1, 4.2.5.2, 4.2.5.3. и 4.2.5.4.

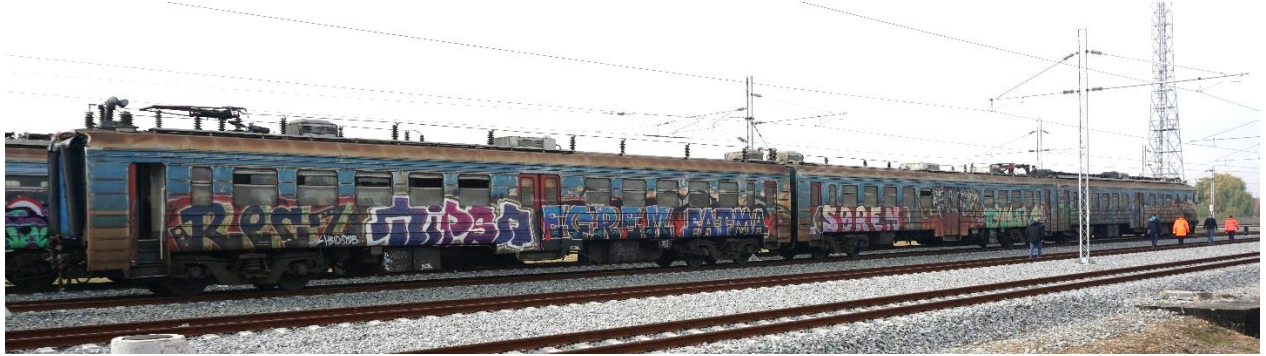
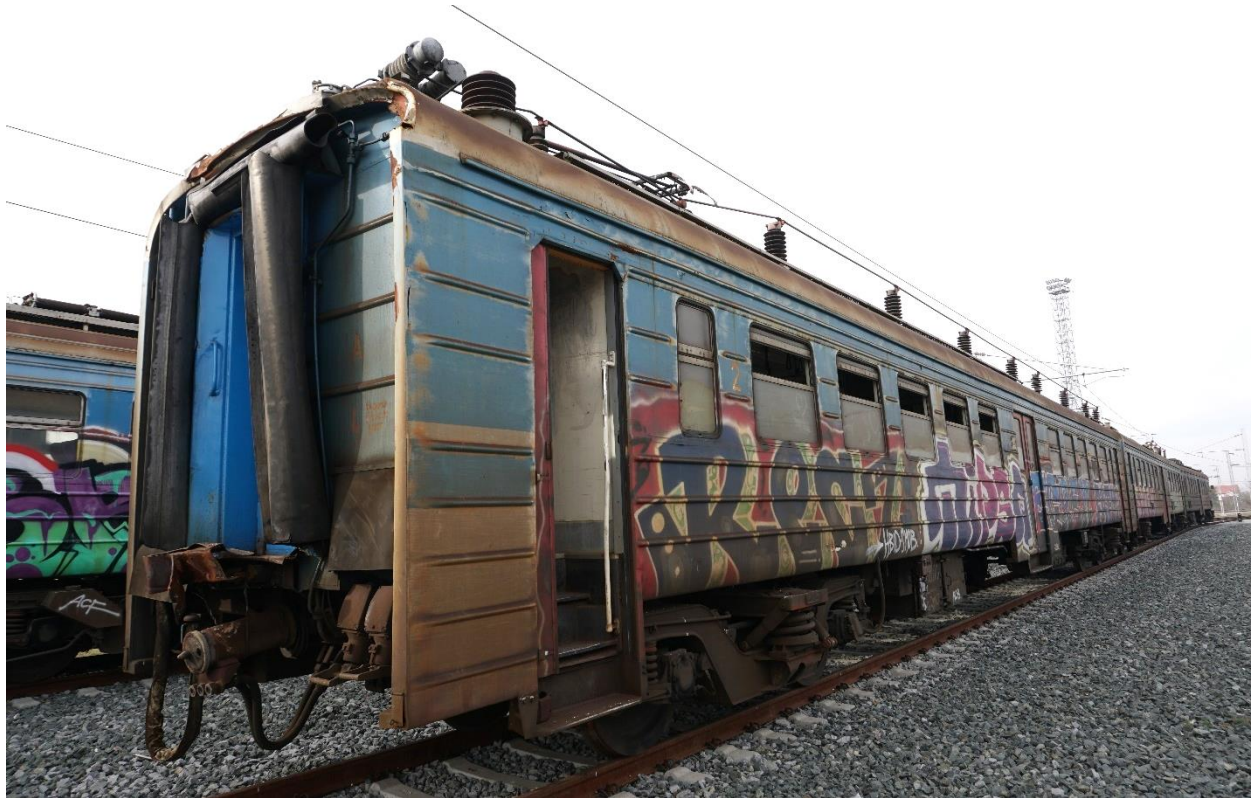
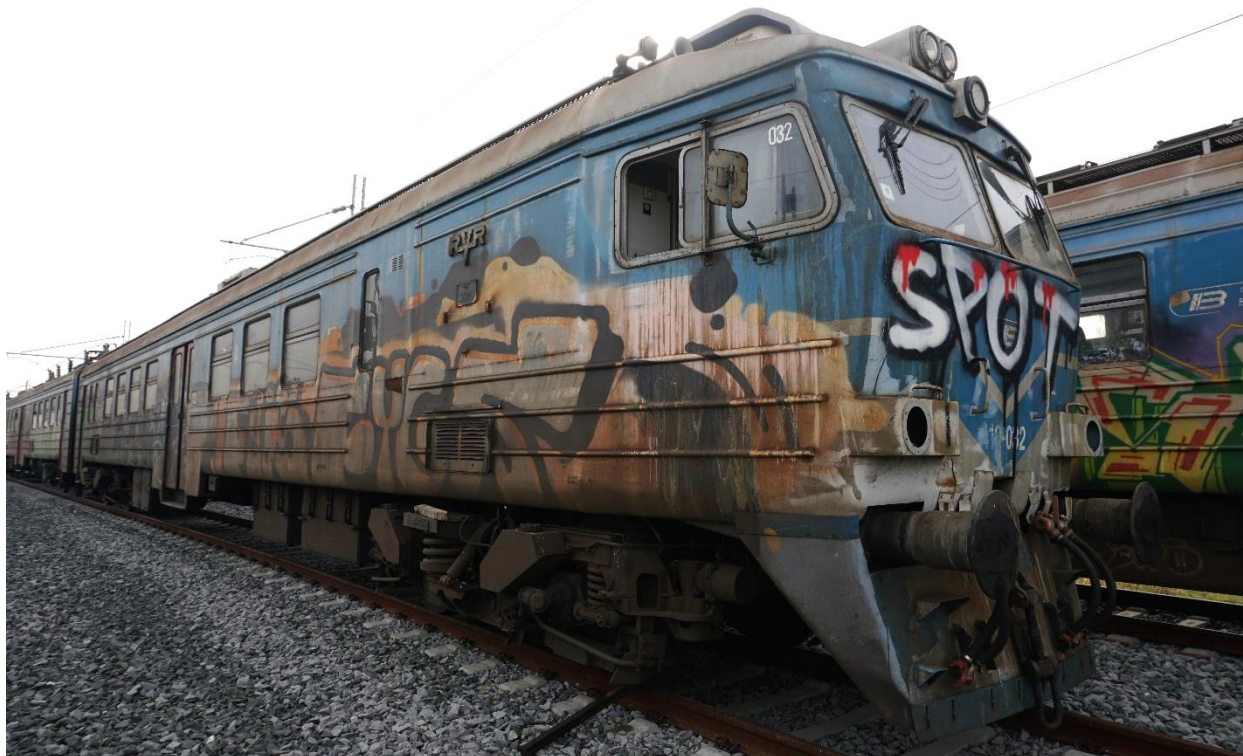
Визуелни преглед приколица 416-013 и 416-095 и моторних кола 412-032 извршен је 19.11.2024. године у ТПС Земун, на колосеку између објекта број 5 и објекта број 8. Изглед приколица 416-013 и 416-095 и моторних кола 412-032 како су затечени на лицу места приказан је на сликама 4.2.5.8, 4.2.5.9 и 4.2.5.10.

Визуелним прегледом приколица 416-013 и 416-095 и моторних кола 412-032 је констатовано да су две приколице и моторна кола комплетни. Сви делови подсклопова су присутни на својим местима. Обртна постоља су исправна уз присуство деформација која су последица несреће (на моторним колима 412-032 вучне мотке су искривљене и на сандуку приколице 416-013 уочена су оштећења, види слике 4.2.5.11, 4.2.5.12. и 4.2.5.13.).

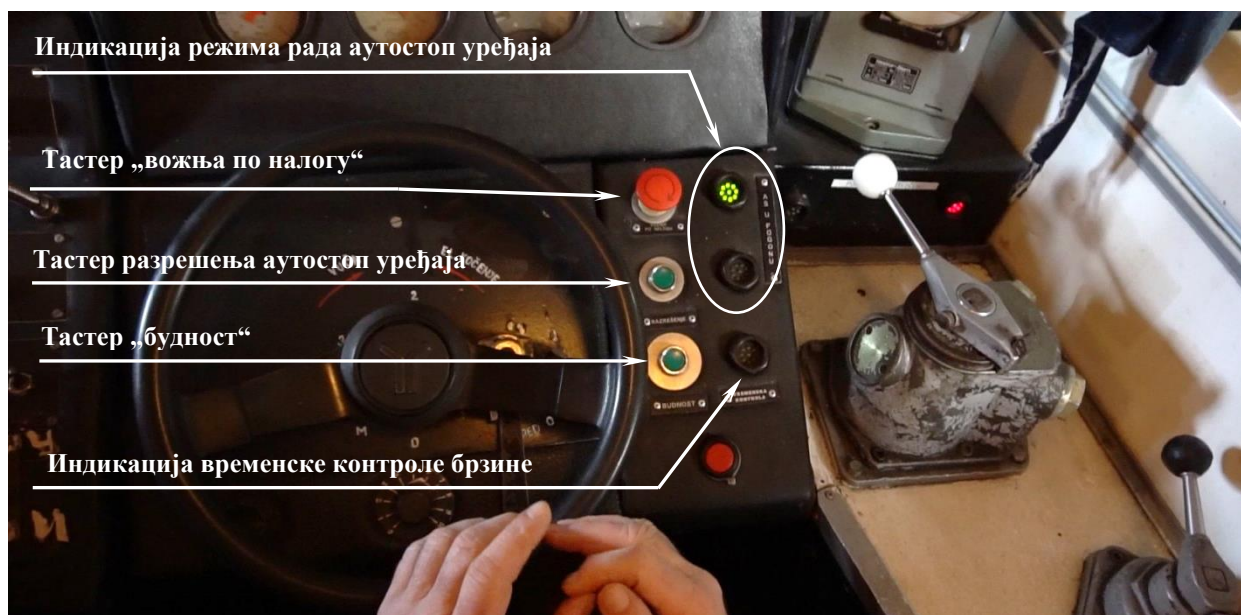
Слика 4.2.5.19: Изглед блока прекидача и сигналних сијалица аутостоп уређаја

На слици 4.2.5.19. је приказан изглед блока прекидача и сигналних сијалица аутостоп уређаја на пулту у управљачници моторних кола 412-032.

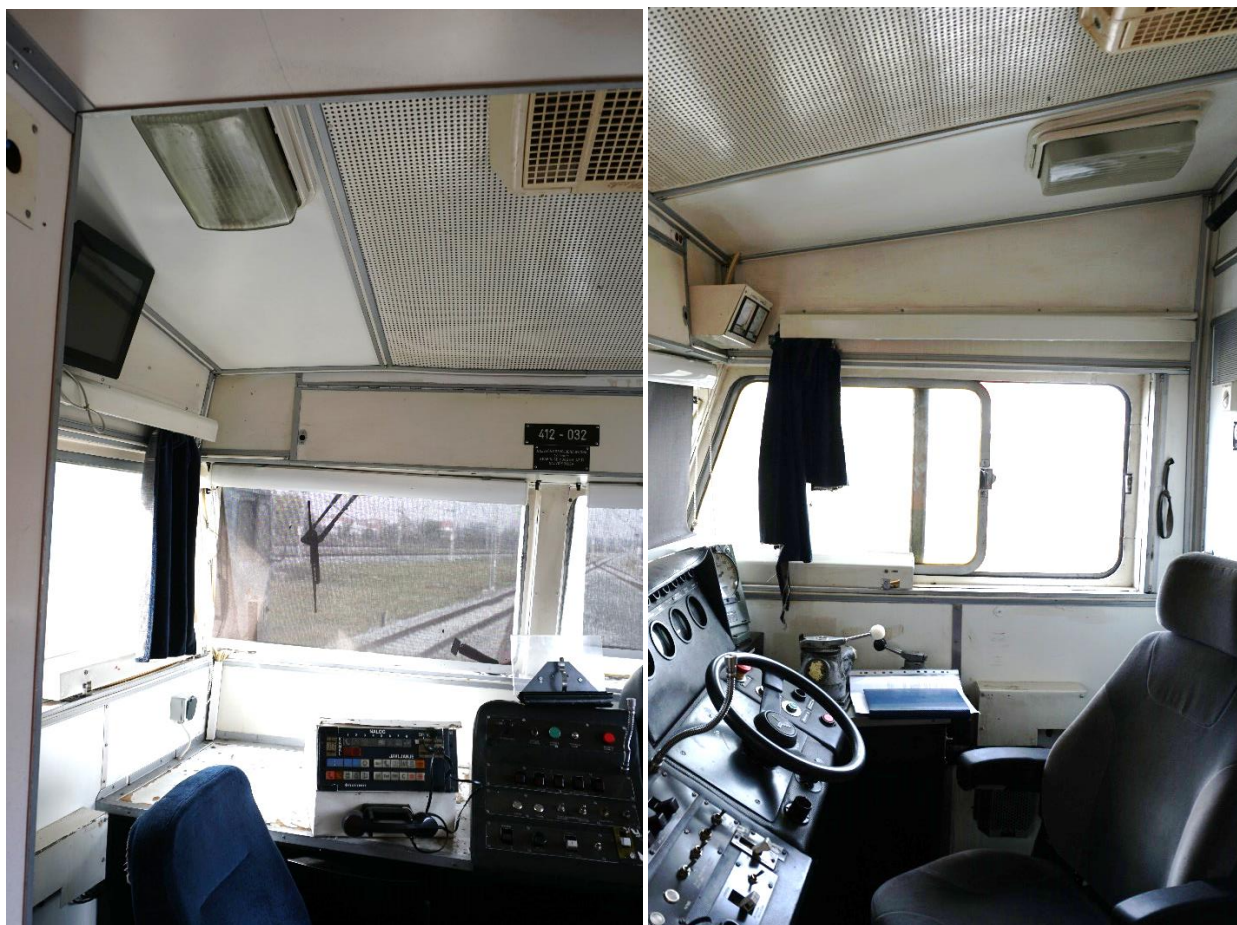
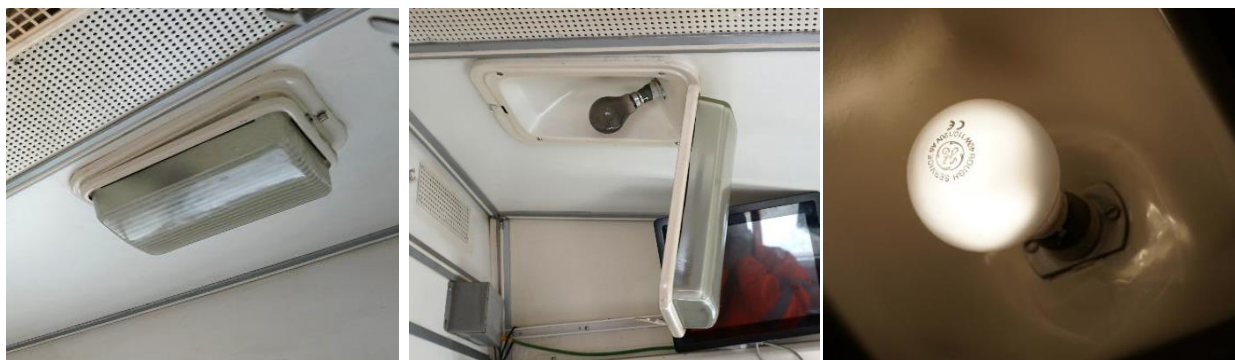
Током прегледа, увидом на лицу места констатовано је да су у управљачници моторних кола 412-032, на плафону уграђене две идентичне светиљке за осветљавање простора управљачнице, по једна светиљка поред прозора са сваке стране, ближе задњем зиду управљачнице. Свака светиљка је опремљена са по једном сијалицом са жарном нити називног напона 110 *V* и снаге 40 *W*.

Положај и изглед светиљки у моторним колима 412-032 је приказан на сликама 4.2.5.22. и 4.2.5.23.
