**РЕПУБЛИКА СРБИЈА  
ЦЕНТАР ЗА ИСТРАЖИВАЊЕ  
НЕСРЕЋА У САОБРАЋАЈУ**

**ПРИВРЕМЕНИ ИЗВЕШТАЈ О ИСТРАЗИ ОЗБИЉНЕ НЕЗГОДЕ**

| Авион: | Piper PA 34-200T |
| Регистарска ознака: | T7-YCQ |

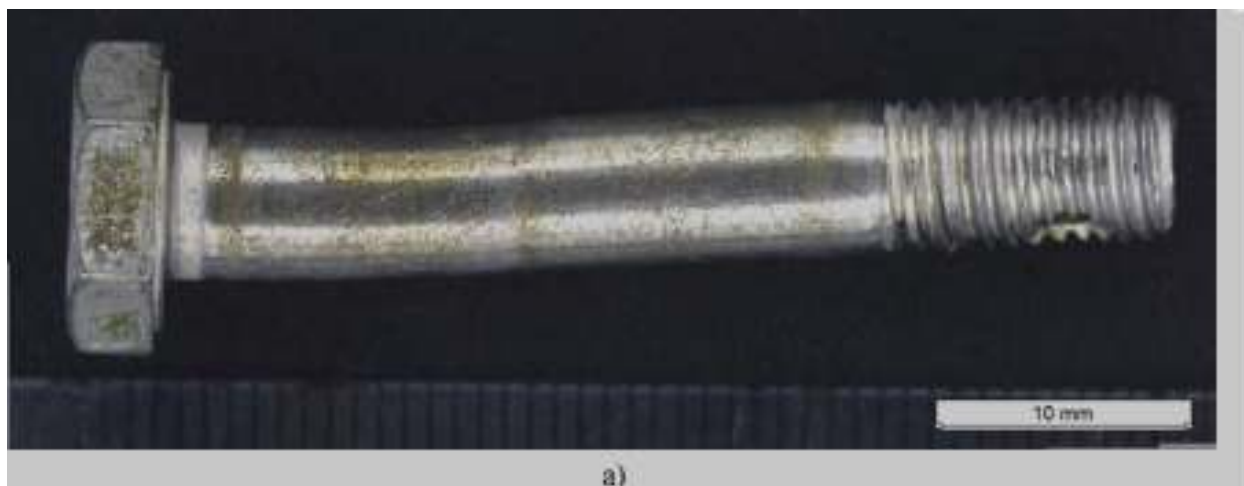
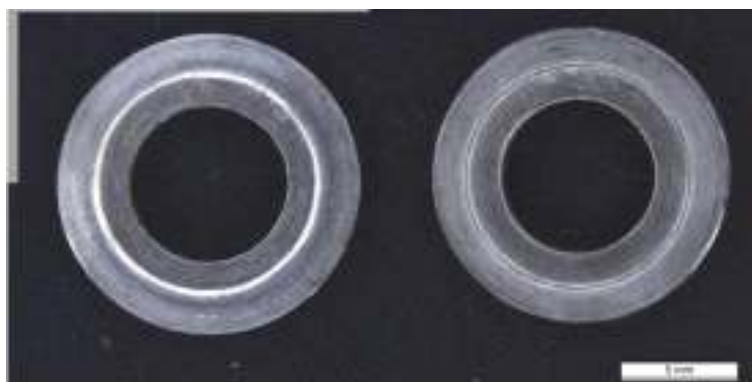
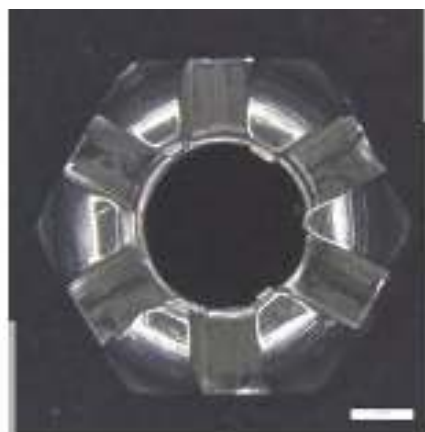
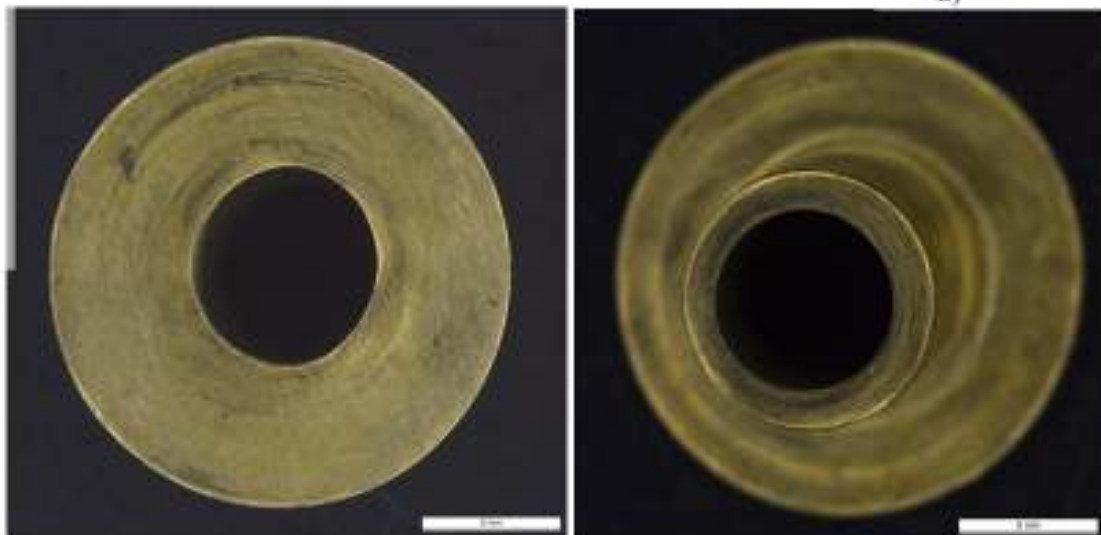
Слика 16. Делови вијачне везе, а) вијак, б) подлошке, в) навртка, г) чаура.

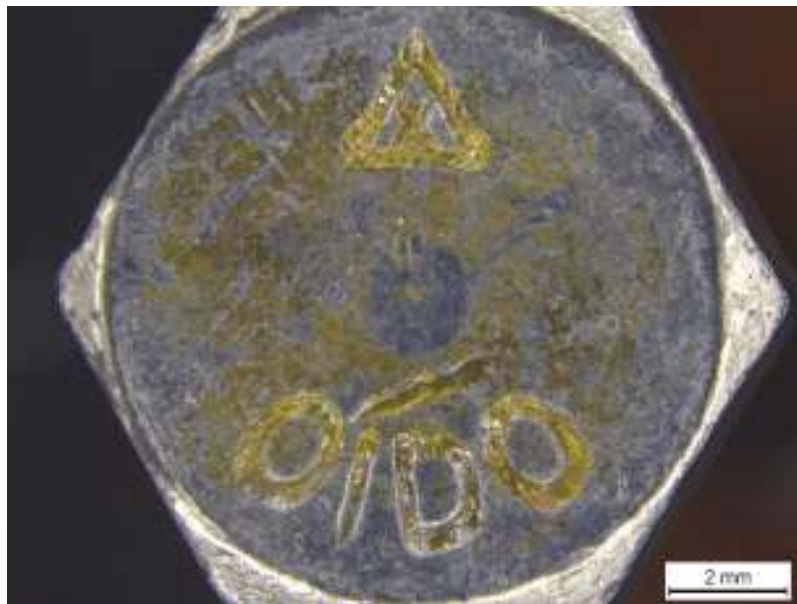
Према подацима из литературе за маркирање ваздухопловних вијака, ознака троугла са звездицом унутра представља NAS close tolerance bolt. Троугао означава да је вијак са шестостраном главом прецизно машински обрађен за прецизно налегање, са димензијама према одговарајућем AN или NAS /NASM стандарду. Звезда означава да је израђен од легираног челика заштићеног од корозије превлаком кадмијума, затезне /једносечне смичуће чврстоће према одговарајућем AN или NAS /NASM стандарду (мин. гарантовано 861 МПа/517 МПа). За ознаку O/DO нема података, претпоставка је да је то ознака произвођача.

На тржишту су доступни вијци који су идентично маркирани, а одговарају серији AN173 - 168 Aeronautical Standard Machine bolt, према актуелном стандарду NASM 173-186 2020 (заменио стандард AN 173-168). Вијак који је достављен је деформисан, али по димензијама попречног пресека тела, навоја и укупној дужини вијка приближно одговара завртњу ознака AN174-14.

Слика 18. Изглед ознаке на глави вијка.

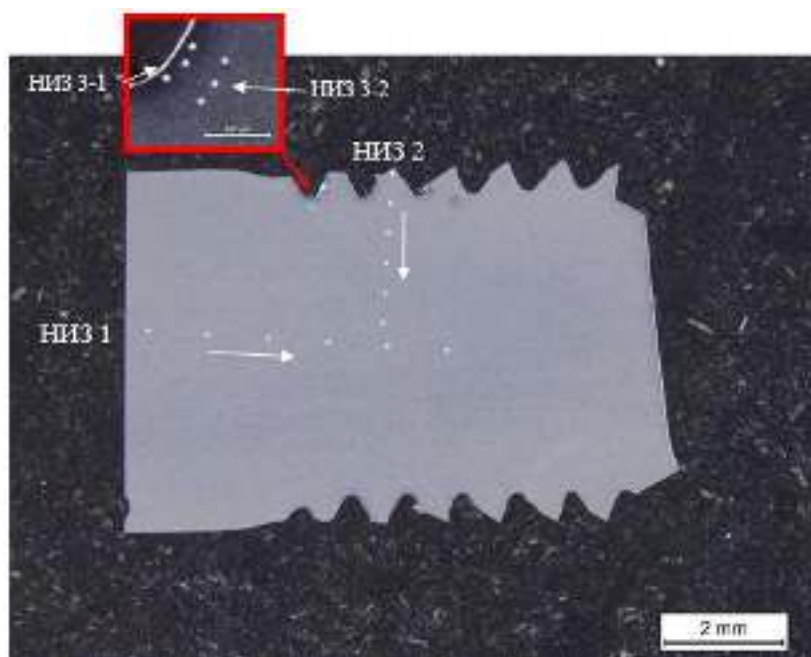
Анализом резултата микротврдоће није уочено одступање у вредностима на уздужном пресеку навоја и попречном пресеку тела вијка.

Одсуство разлике у вредностима микротврдоће НИЗ-а 3 – 1 и НИЗ-а 3 – 2 показују да разугљеничени слој није присутан.

Слика 23. Места мерења микротврдоће на вијку

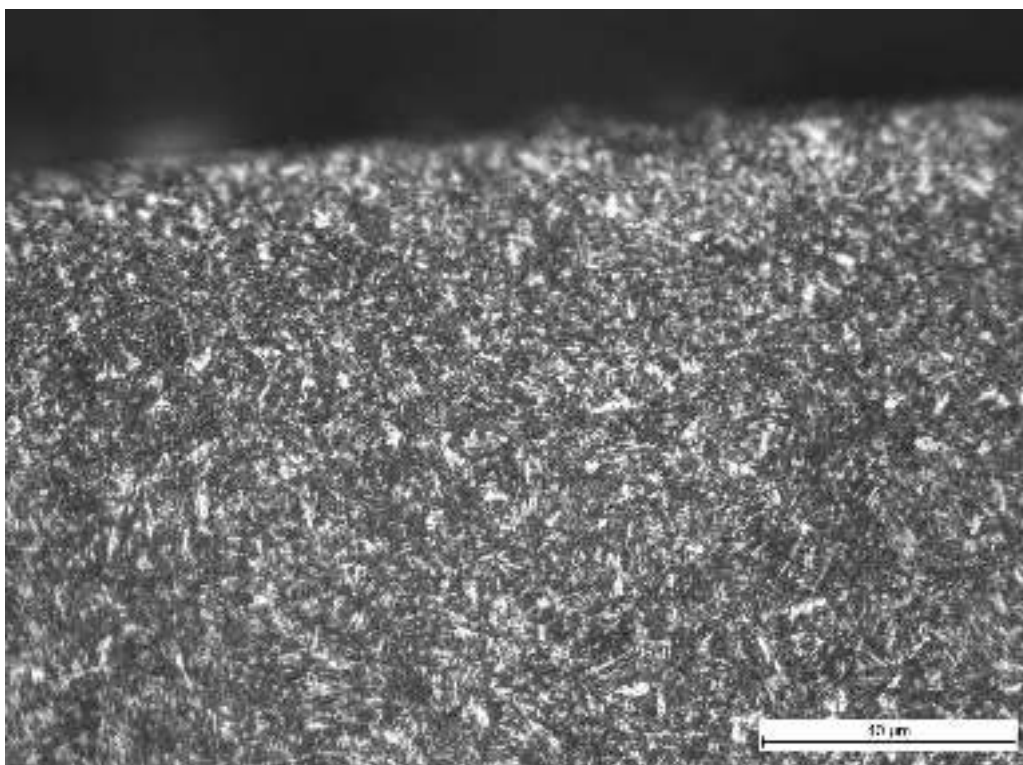
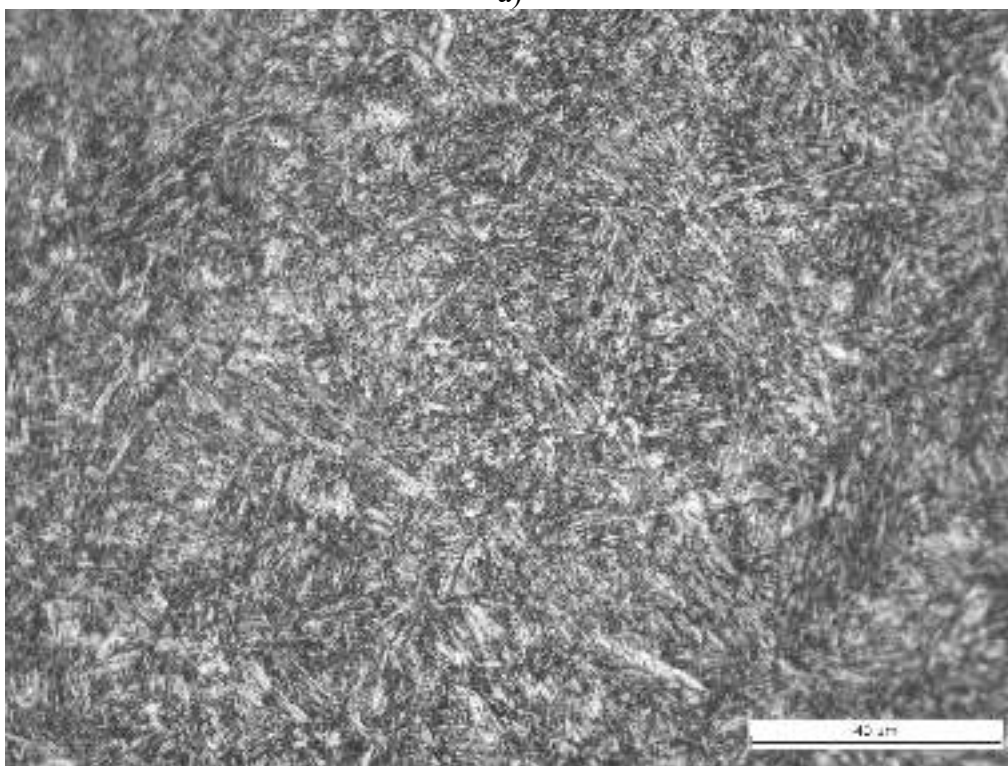
Микроструктура попречног пресека тела вијка уз ивицу узорка састоји се од ситнозрног отпуштеног мартензита и малог удела беинита, слика 24а. Микроструктура средине узорка тела вијка је отпуштени мартензит са малим уделом заосталог аустенита, слика 24б.

Слика 24. Микроструктура тела вијка, а) уз спољашњу ивицу и б) средина тела вијка.

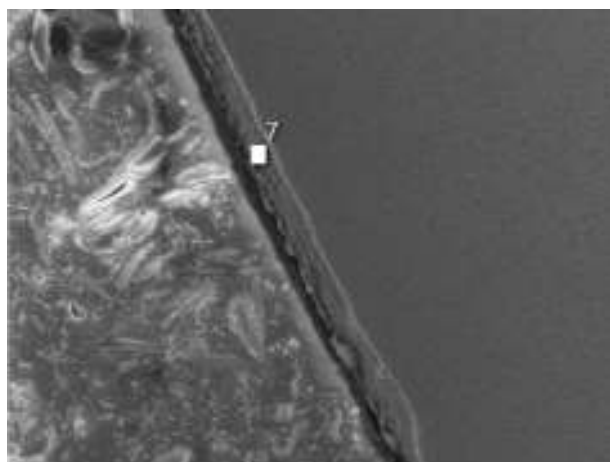
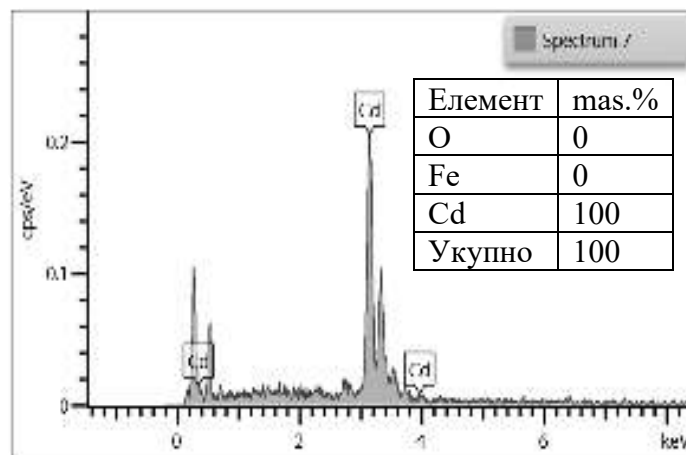
Слика 27. а) Место ЕДС анализе на металогграфском узорку навоја вијка, б) одговарајући спектар

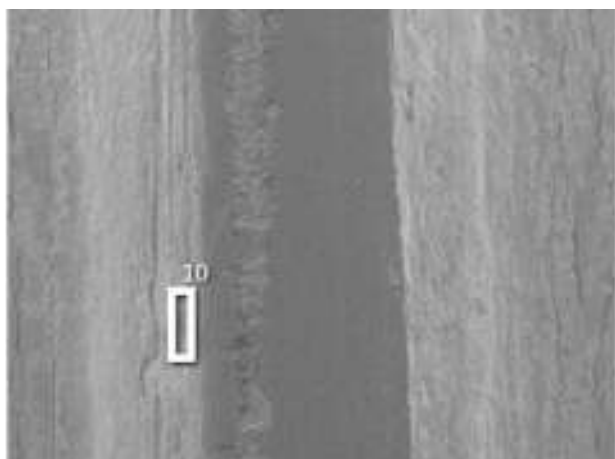
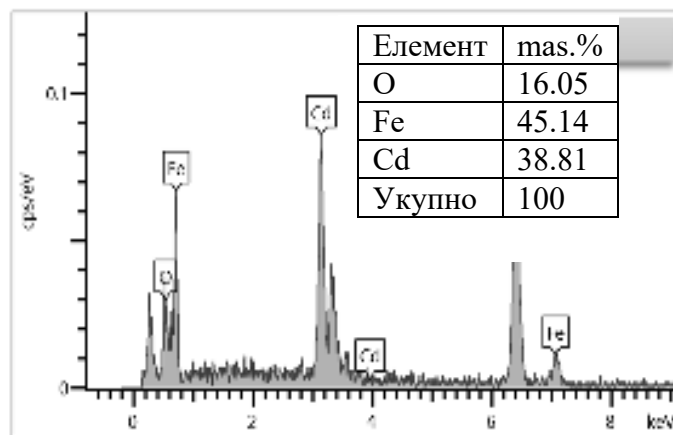
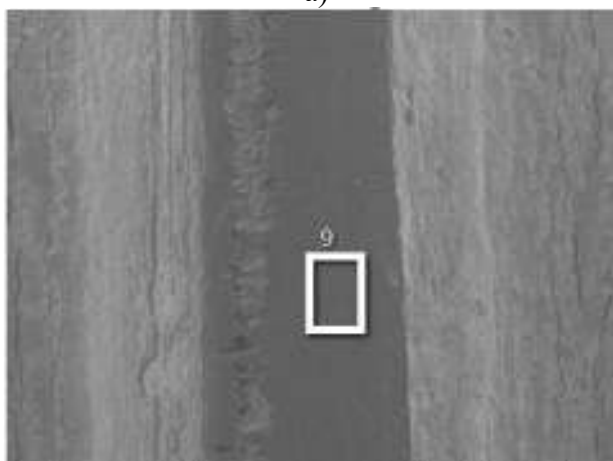
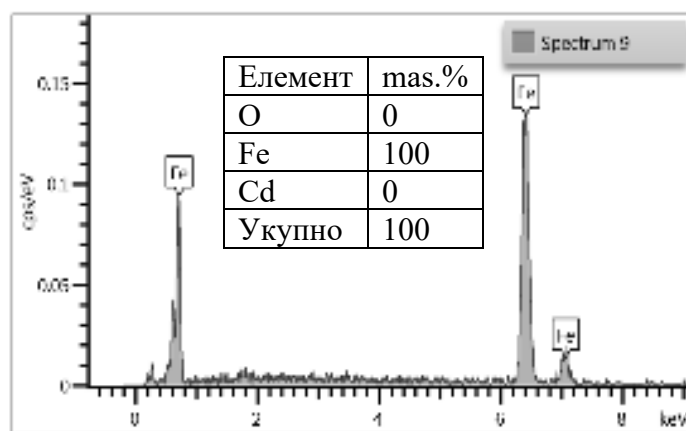
Слика 28. Места ЕДС анализе на навоју вијка: а) близу корена навоја, в) површина врха навоја; б) и г) одговарајући спектри

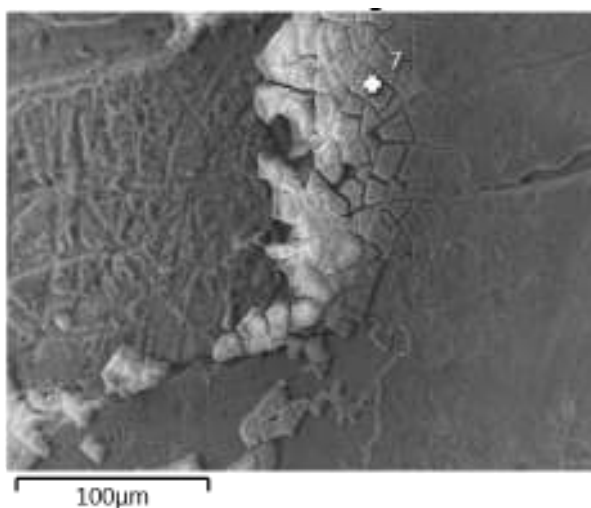
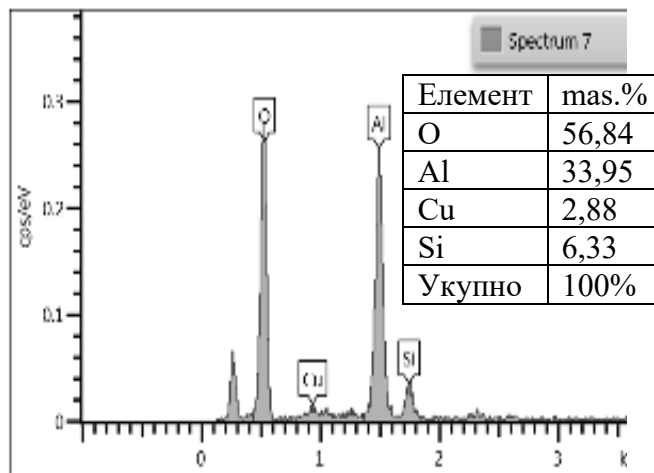
*б) заштитна превлака - област СЕМ/ЕДС анализе (лево); одговарајући ЕДС спектар (десно)*

*Слика 31. а) дезинтеграција заштитне превлаке, б) ЕДС анализа заштитне превлаке*

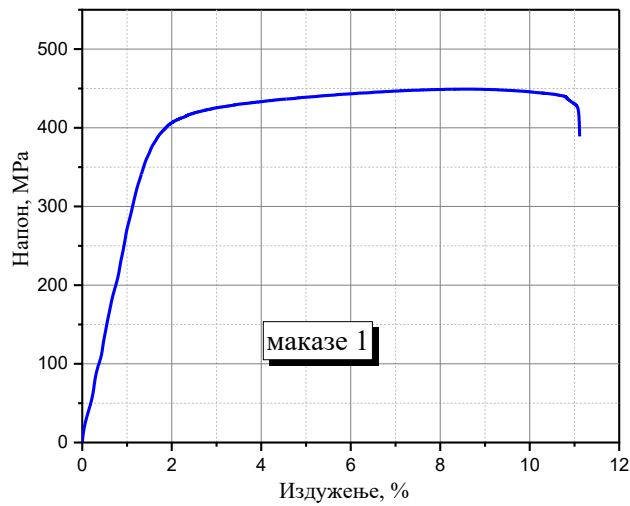
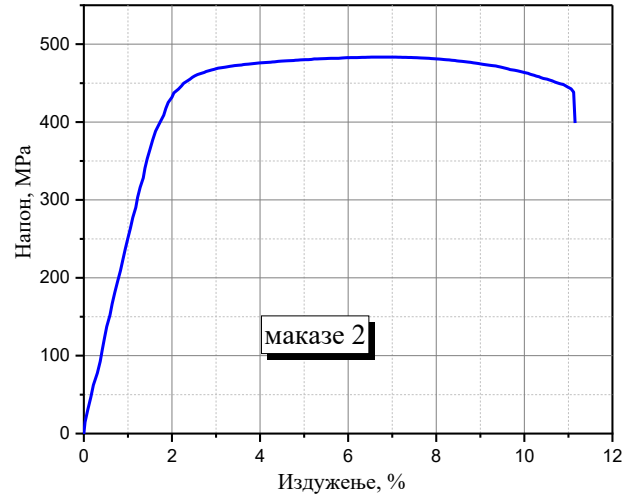
Слика 33. Дијаграми зависности напон-издужење

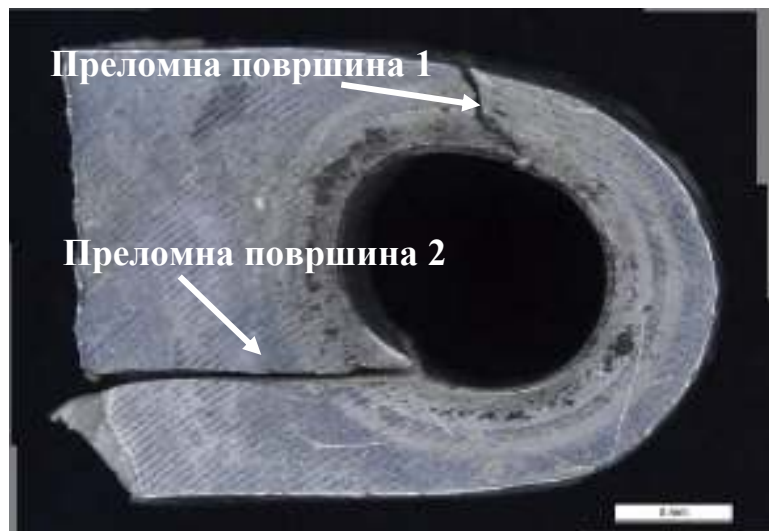
Прегледом преломне површине 1 маказа 1, слика 34, на стерео микроскопу, констатовано је да је место настанка лома (МНЛ) на спољашњој површини маказа, слика 35.

У близини места настанка лома уочене су секундарне прслине, слика 36, које су паралелне спољашњој површини маказа.

Слика 34. Изглед поломљеног врха маказа 1

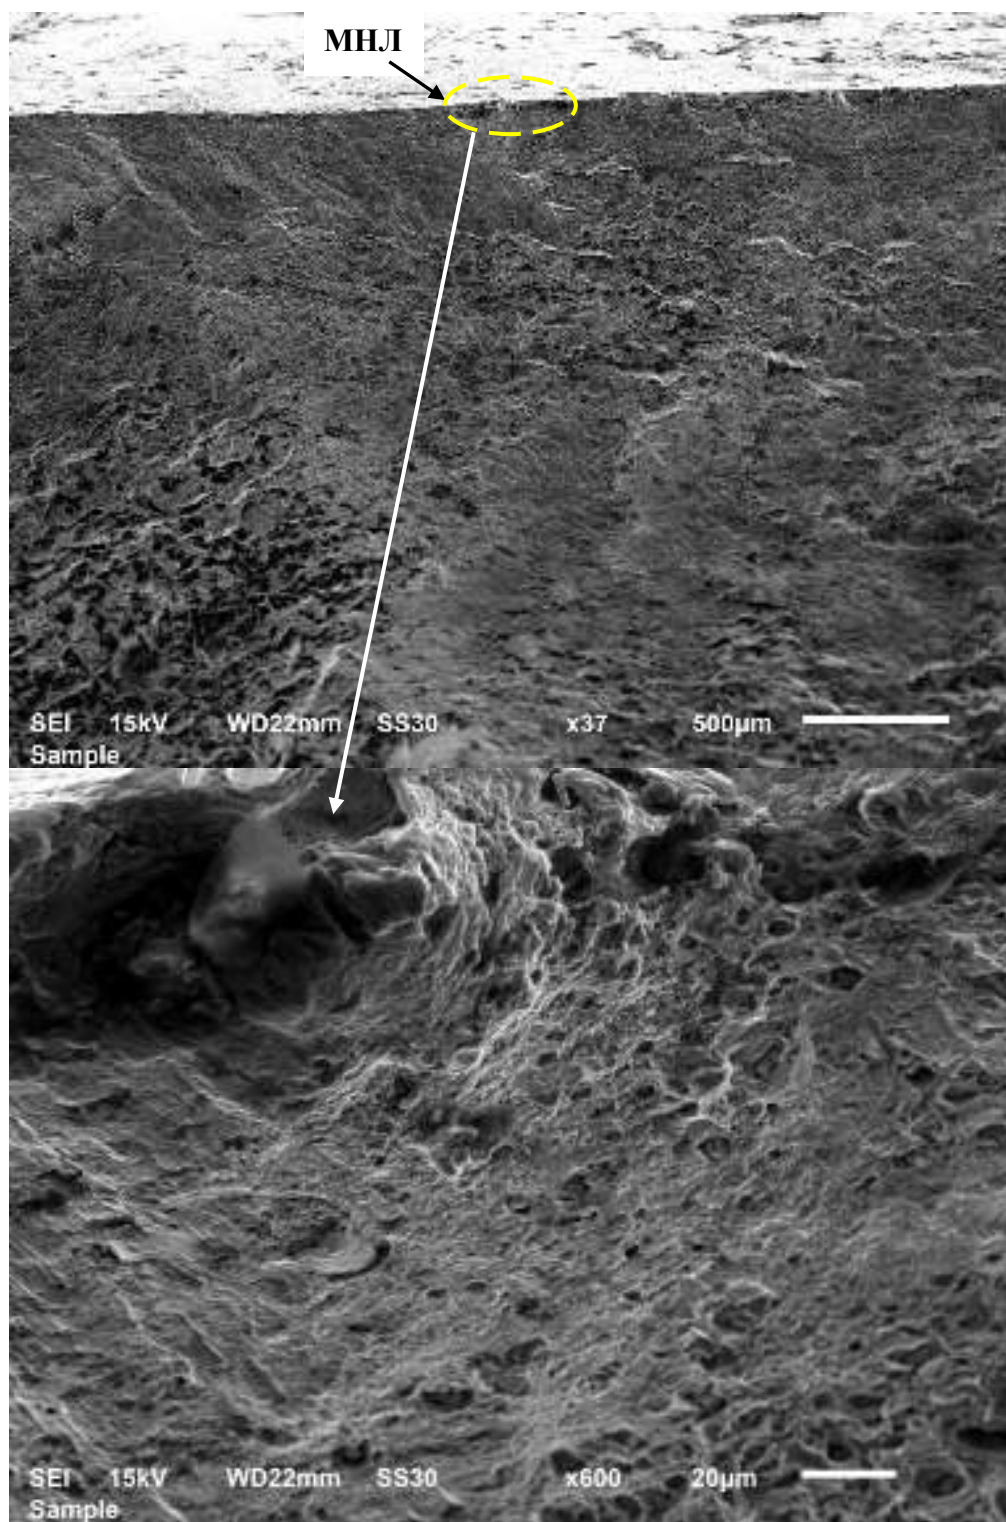
Изглед преломне површине 1 на маказама 1, са местом настанка лома (МНЛ), приказан је на слици 37.

Слика 37. Изглед преломне површине 1 на маказама 1 код МНЛ

Микрофрактографским прегледом преломне површине 1, маказа број 1, на СЕМ-у, уочене су fine дуктилне јамице са честицама интерметалних фаза у њима, слике 38 и 39. Прегледом преломне површине у области МНЛ, слика 38, уочене су секундарне прслине. На основу СЕМ анализе, слика 39, претпоставља се да су секундарне прслине настале као последица лома честица интерметалних фаза. Простирање прслина настало је коалесценцијом дуктилних јамица, што указује на дуктилни карактер лома, слика 40.

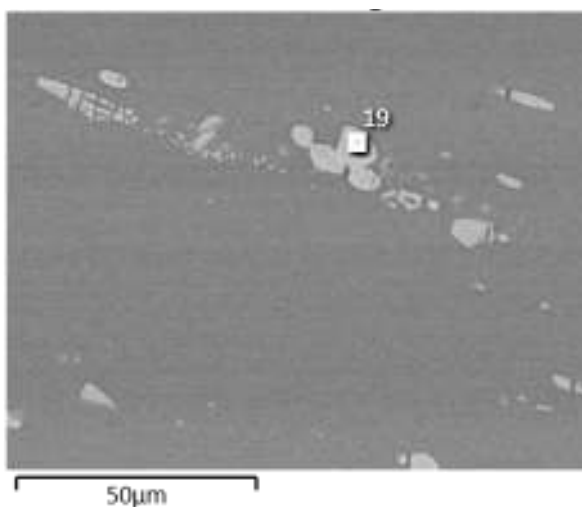
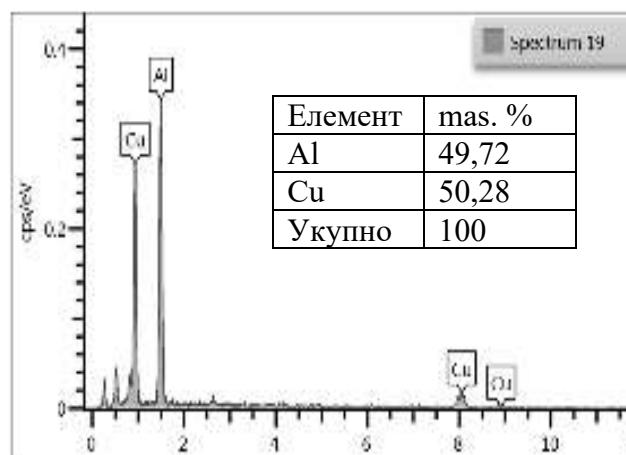
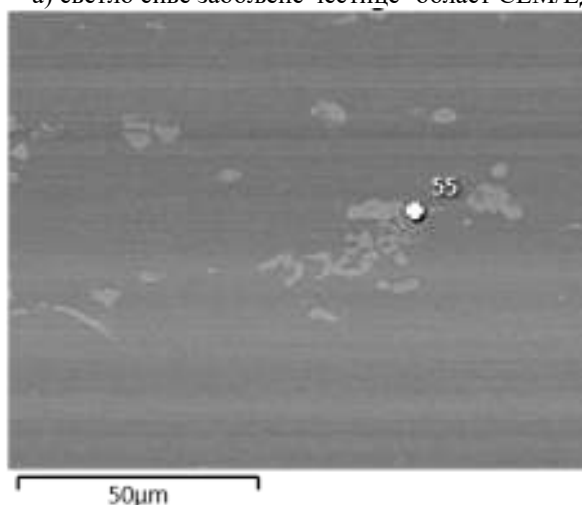
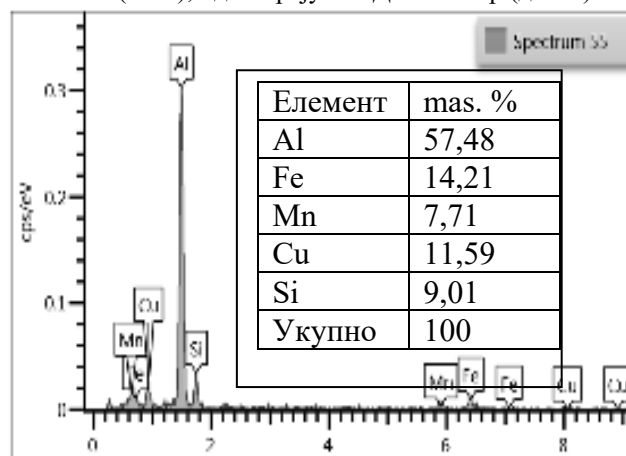
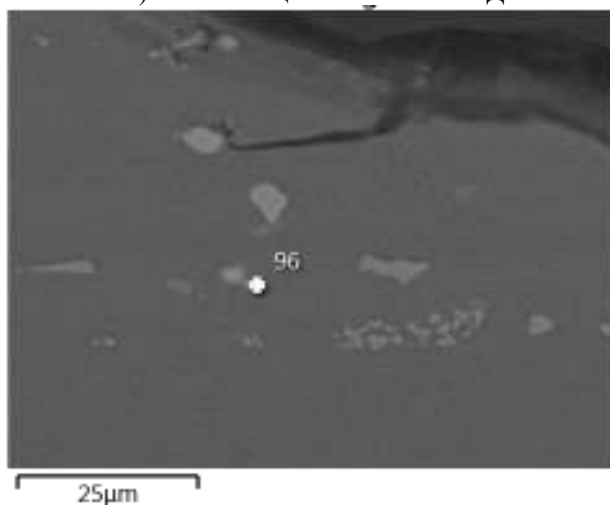
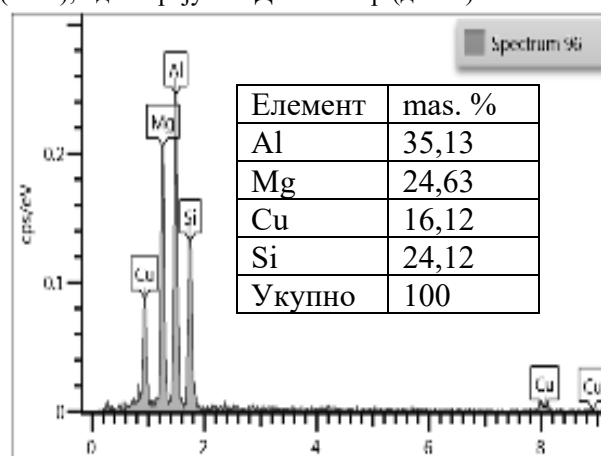
Слика 43: СЕМ/ЕДС анализа издвојених фаза у материјалу алуминијумских маказа

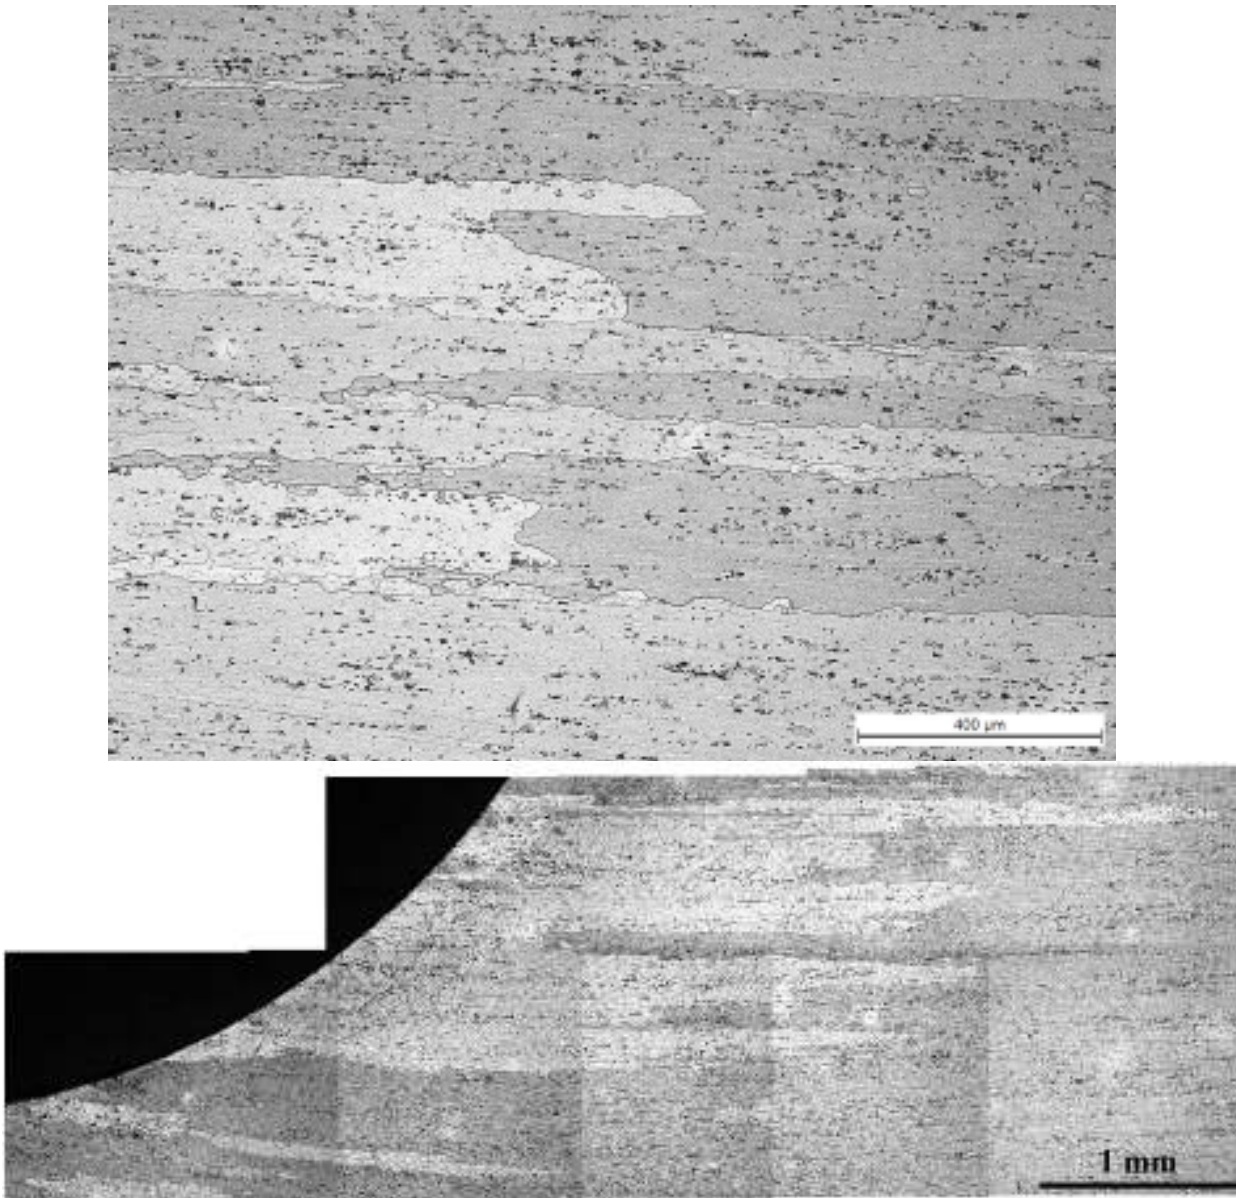
Анализом микроструктуре у нагриженом стању уочавају се издужена зрна која прате правац усмерености честица интерметалних фаза, слика 44.

*Слика 44. Микроструктура основног материјала маказа 1, нагрижено стање.*
