**РЕПУБЛИКА СРБИЈА  
ЦЕНТАР ЗА ИСТРАЖИВАЊЕ  
НЕСРЕЋА У САОБРАЋАЈУ**

**ПРИВРЕМЕНИ ИЗВЕШТАЈ О ИСТРАЗИ УДЕСА АВИОНА**

| Авион: | Embraer E190-200LR |
| Регистарска ознака: | OY-GDC |

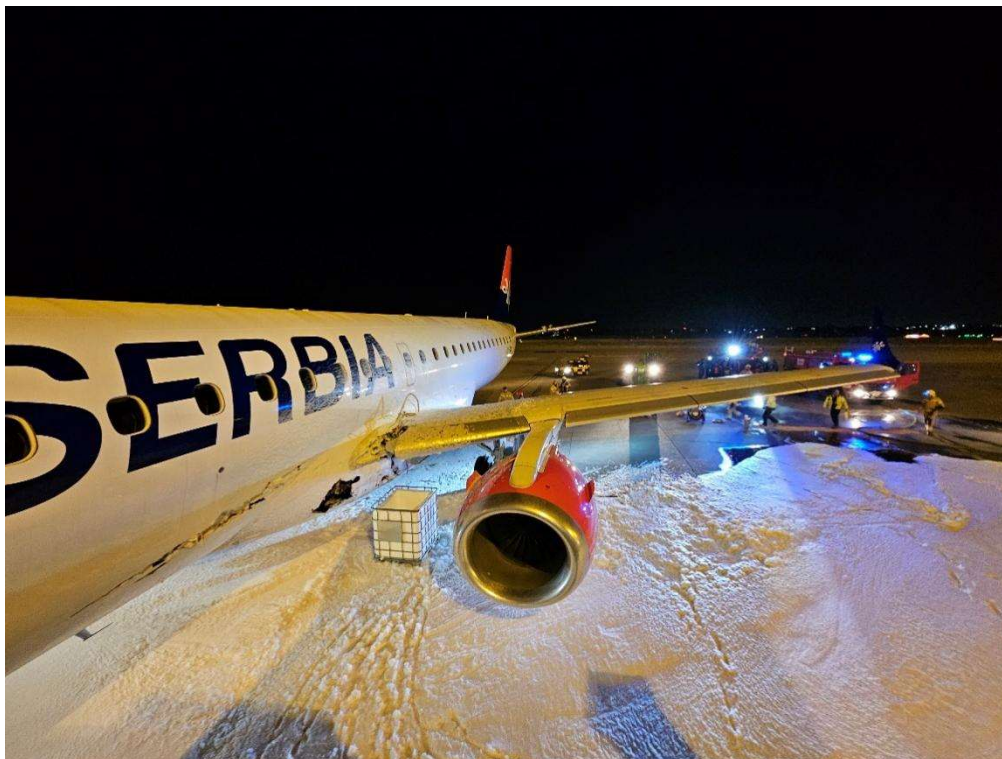
Након слетања на аеродром и напуштања полетно-слетне стазе посада је по инструкцији аеродромске контроле летења паркирала вадухоплов на паркинг позицију „С2“ аеродрома Никола Тесла (слика 21). Ваздухоплов је све време праћен од стране возила ватрогасне јединице на аеродрому. Услед значајног цурења горива из структуре, а у сарадњи са аеродромским службама, постављен је канистер велике запремине у који је сакупљано гориво које је цурило из левог резервоара. Искрцавање посаде и путника је вршено путем авио-моста на паркинг позицији.

Слика 21. Стање ваздухоплова на паркинг позицији „C2“

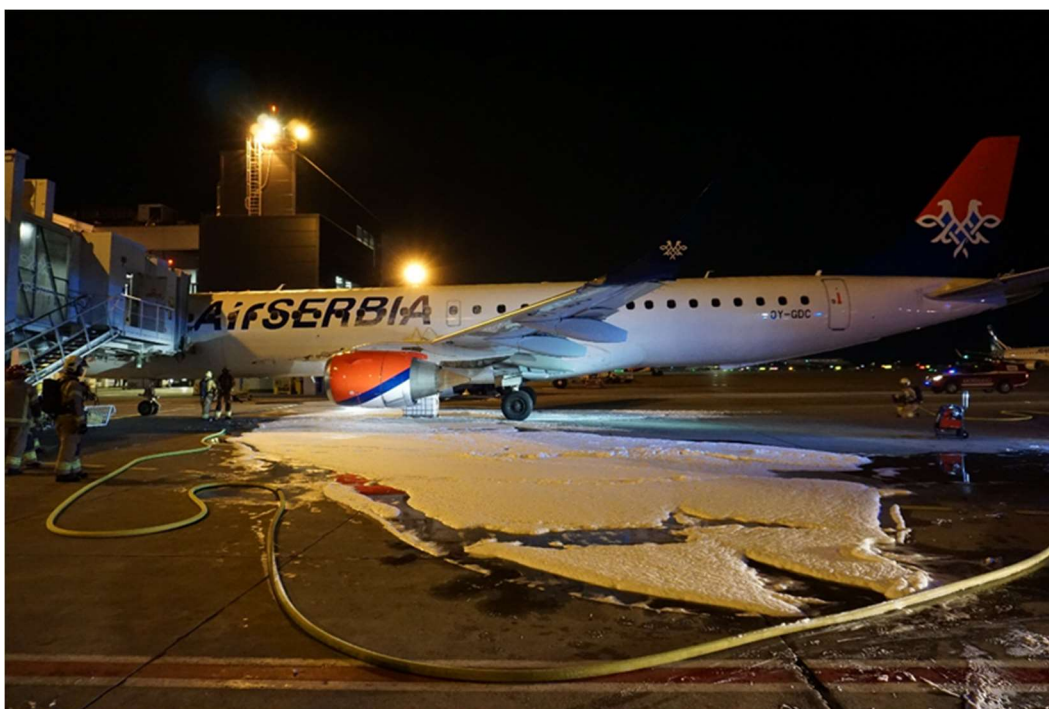
У овом удесу није дошло до пожара. Одмах по слетању ваздухоплова ватрогасна служба је предузела мере за заштиту од пожара. Док се ваздухоплов налазио на паркинг позицији „С2“, ватрогасно возило је употребљено како би се пеном прекрило гориво које је цурело из левог крила.

Слика 23. Спровођење мера заштите ваздухоплова од пожара

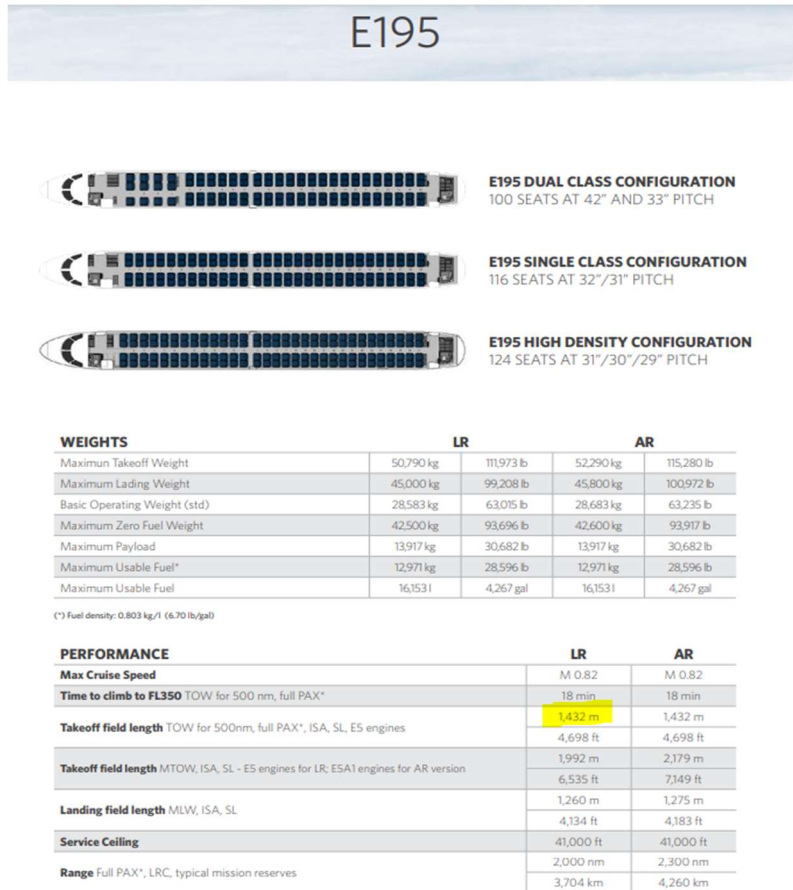
Према званичним перформансама компаније Embraer за тип 195 LR (Слика 25), за укупну тежину на полтетању (TOW- *Take off Weight*), са горивом од 500nm, минимална потребна дужина полетно слетне стазе за полетање је 1.432м.

Слика 25. Перформансе авиона Embraer за тип 195 LR

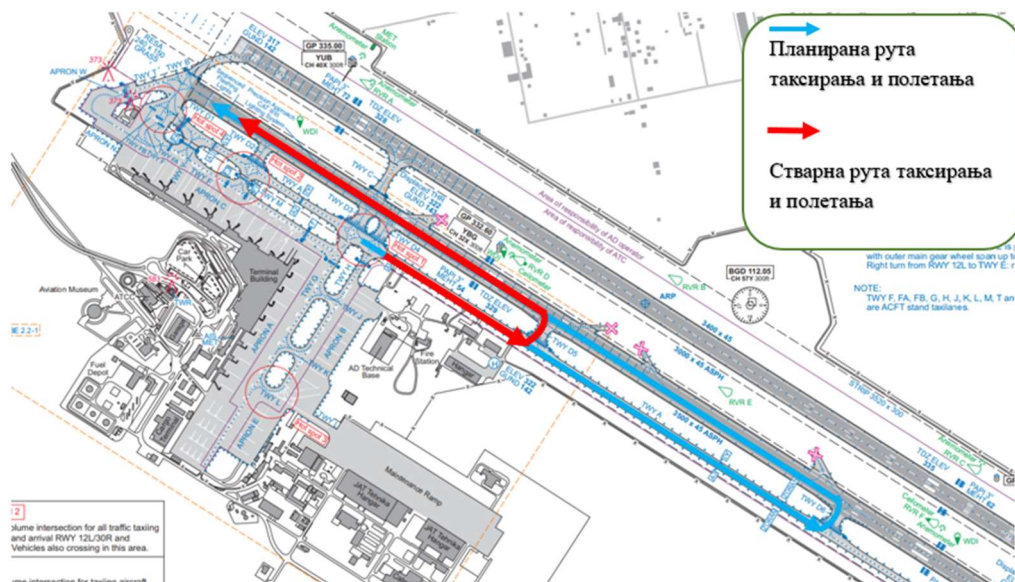
Слика 26. Планирана и стварна путања ваздухоплова током припреме за полетање.

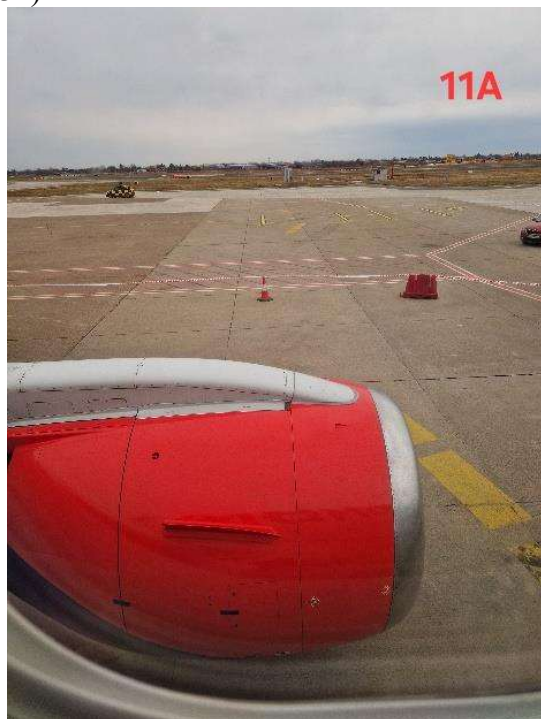
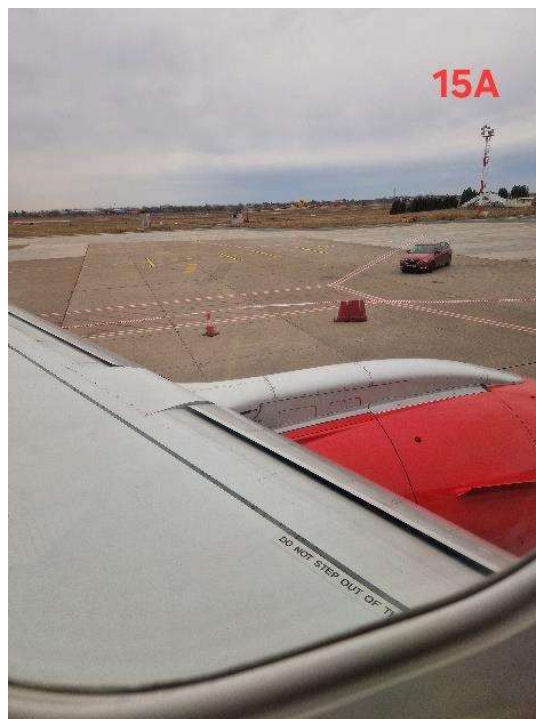
Посада авиона није могла да уочи оштећења током таксирања након слетања, што смо установили током истраге симулирајући погледе из авиона ка зони оштећења. (Слике 33 и 34).

Слика 33. Видно поље путника који седи на седишту 11А и 15А јасно показује да кабинска посада не би могла да уочи ниво оштећења.

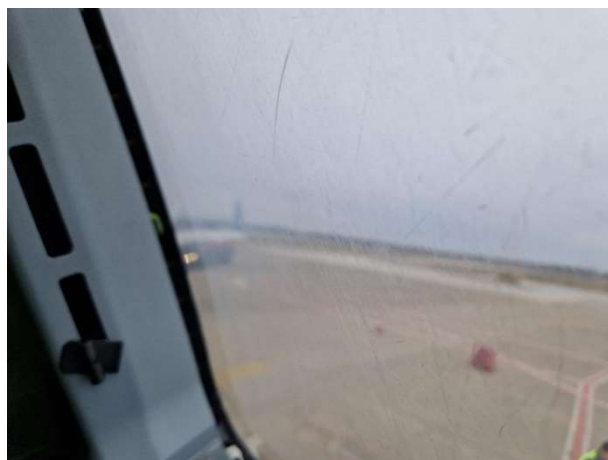
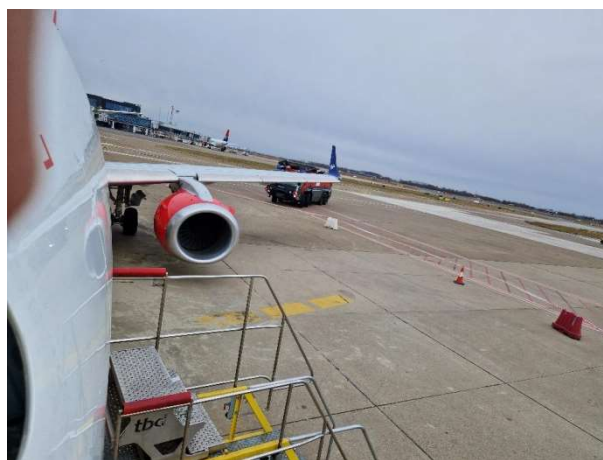
Слика 34. Видно поље капетана ваздухоплова кроз затворени прозор ка оштећењу и видно поље капетана ваздухоплова кроз отворени прозор ка оштећењу.
