**РЕПУБЛИКА СРБИЈА  
ЦЕНТАР ЗА ИСТРАЖИВАЊЕ  
НЕСРЕЋА У САОБРАЋАЈУ**

**ПРИВРЕМЕНИ ИЗВЕШТАЈ О ИСТРАЗИ УДЕСА АВИОНА**

| Авион: | Embraer E190-200LR |
| Регистарска ознака: | OY-GDC |

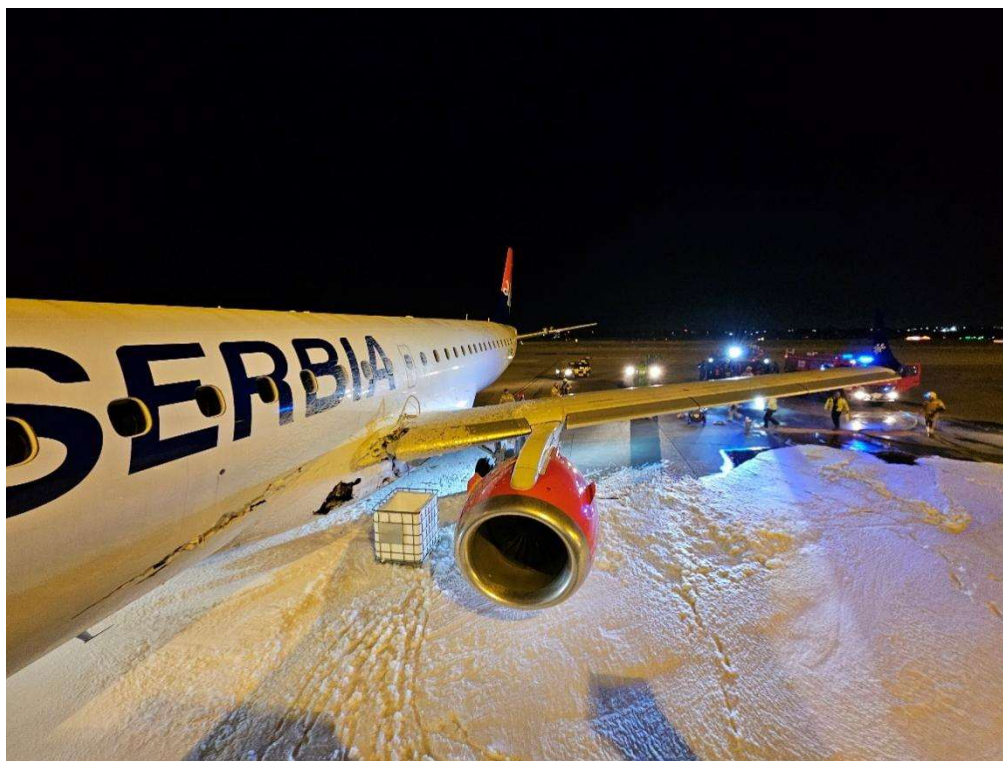
Након слетања на аеродром и напуштања полетно-слетне стазе посада је по инструкцији аеродромске контроле летења паркирала вадухоплов на паркинг позицију „С2“ аеродрома Никола Тесла (слика 21). Ваздухоплов је све време праћен од стране возила ватрогасне јединице на аеродрому. Услед значајног цурења горива из структуре а у сарадњи са аеродромским службама, постављен је канистер велике запремине у који је сакупљано гориво које је цурило из левог резервоара. Искрцавање посаде и путника је вршено путем авио-моста на паркинг позицији.

Слика 21. Стање ваздухоплова на паркинг позицији „С2“

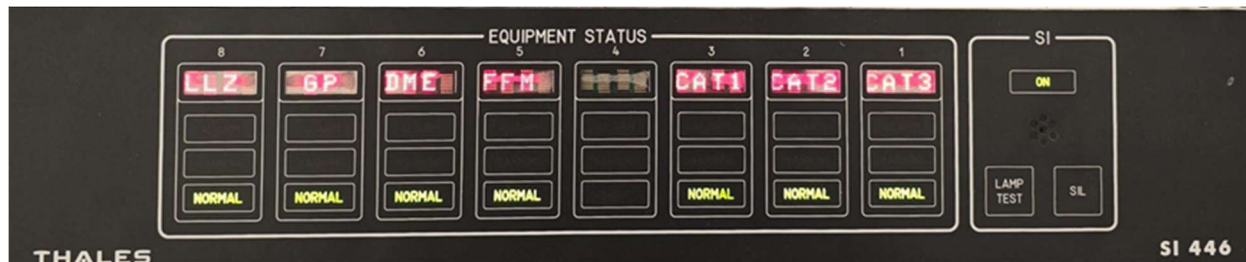
У току предметног догађаја 18.02.2024. године, обарање антене FFM-а од стране ваздухоплова је довело до недоступности FFM-а (тима и до индикације аларма за FFM 12R на свим претходно поменути радним местима) и последично до деградације категорије операција ILS 12R са ICAO CAT III на ICAO CAT I.

Приказ изгледа индикације за ILS 12R која се налази на радним местима контролора летења.

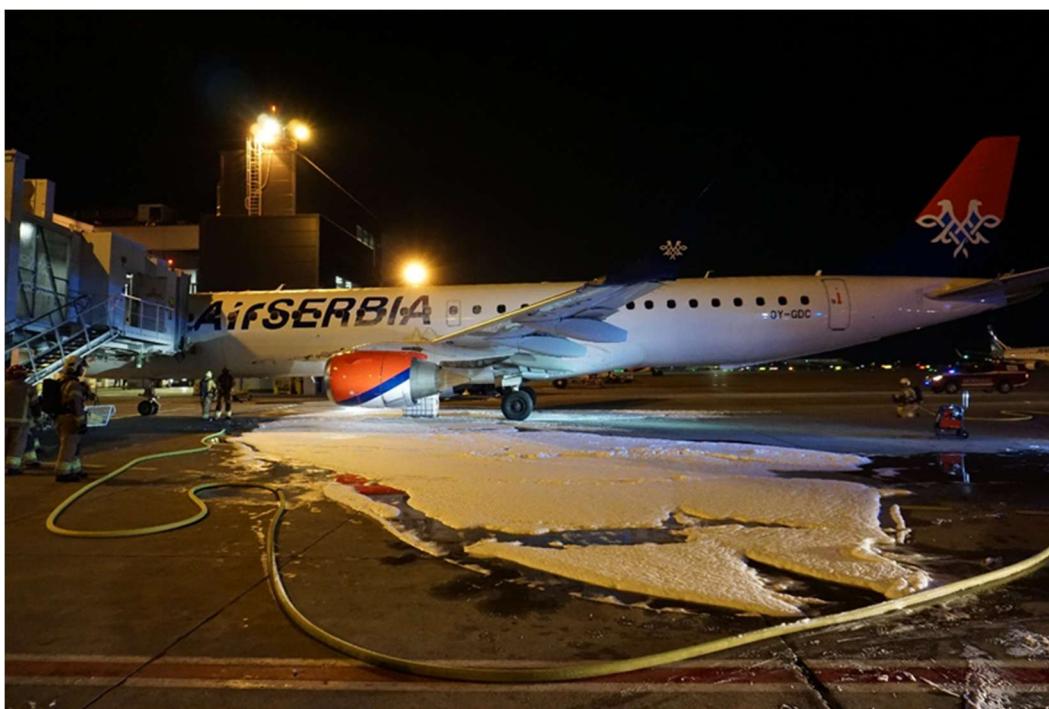
У овом удесу није дошло до пожара. Одмах по слетању ваздухоплова ватрогасна служба је предузела мере за заштиту од пожара. Док се ваздухоплов налазио на паркинг позицији „С2“, ватрогасно возило је употребљено како би се пеном прекрило гориво које је цурело из левог крила.

Слика 23. Спровођење мера заштите ваздухоплова од пожара

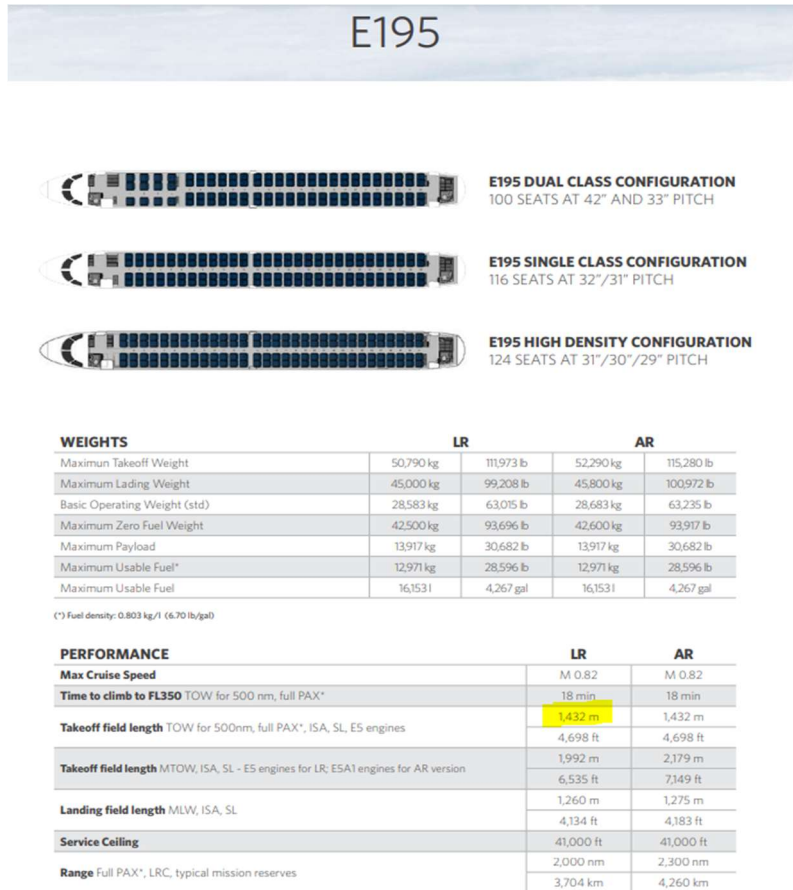
Према званичним перформансама компаније Embraer за тип 195 LR (Слика 25), за укупну тежину на полтетању (TOW- *Take off Weight*), са горивом од 500nm, минимална потребна дужина полетно слетне стазе за полетање је 1.432м.

Слика 25. Перформансе авиона Embraer за тип 195 LR

TORA за интерсекцију D5/RWY30L износи 1.273 m.

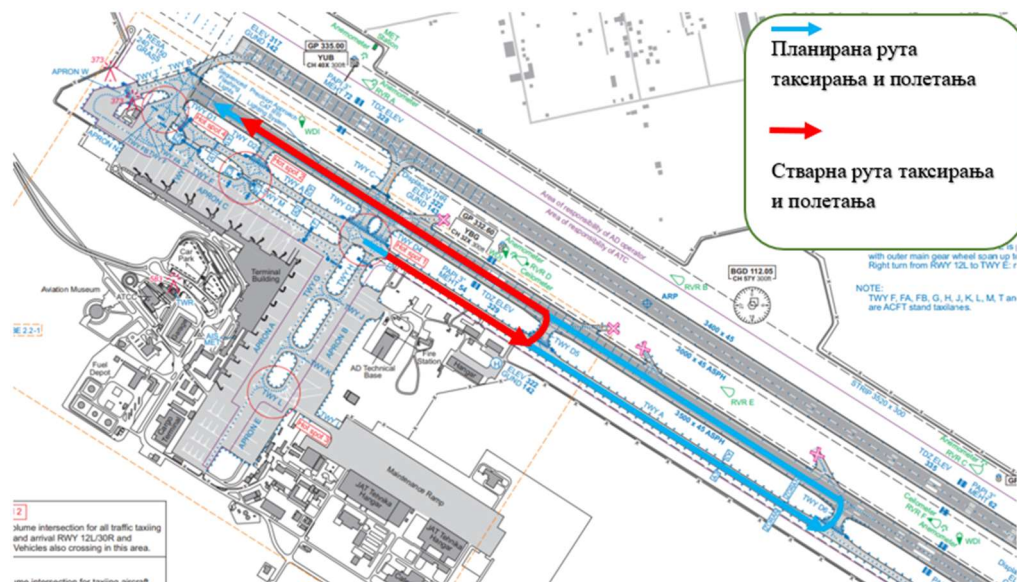
Слика 26. Планирана и стварна путања ваздухоплова током припреме за полетање.

По примљеној пријави контроли летења, авион је полетео остављајући облак прашине иза себе и са slabим пењањем. Кабинска посада је по датим изјавама проценила да је авион имао уобичајено убрзање на полетању. Летачка посада у авиону је по изјавама извршила промене у потиску мотора како би добила што већу брзину. На 80 чворова (kts) посада је изјавила да је све било у реду, док је на 100 чворова приметила да остаје без довољне дужине полетно слетне стазе. Обзиром на расположиву дужину полетно слетне стазе те брзине на којој се авион налазио, посада је одлучила да је безбедније да настави са полетањем јер је проценила да ће авион убрзо да полети. Посада је по изјавама поставила потисак мотора на максимум и одлучила је да одложи окрет-подизање предњег дела авиона што више како би могла да искористи максималну расположиву дужину полетно слетне стазе и асфалног дела у наставку полетно слетне стазе. Авион је непосредно након напуштања полетно слетне стазе и асфалтног дела уз полетно слетне стазу, по изјави летачке посаде, почео да се тресе, након чега се чуо ударац авиона о неки предмет. Чланови кабинске посаде су изјавили да су непосредно пре полетања осетили вибрације као да авион прелази преко неравнина, при чему је непосредно након одвајања од тла ударио о неки предмет.

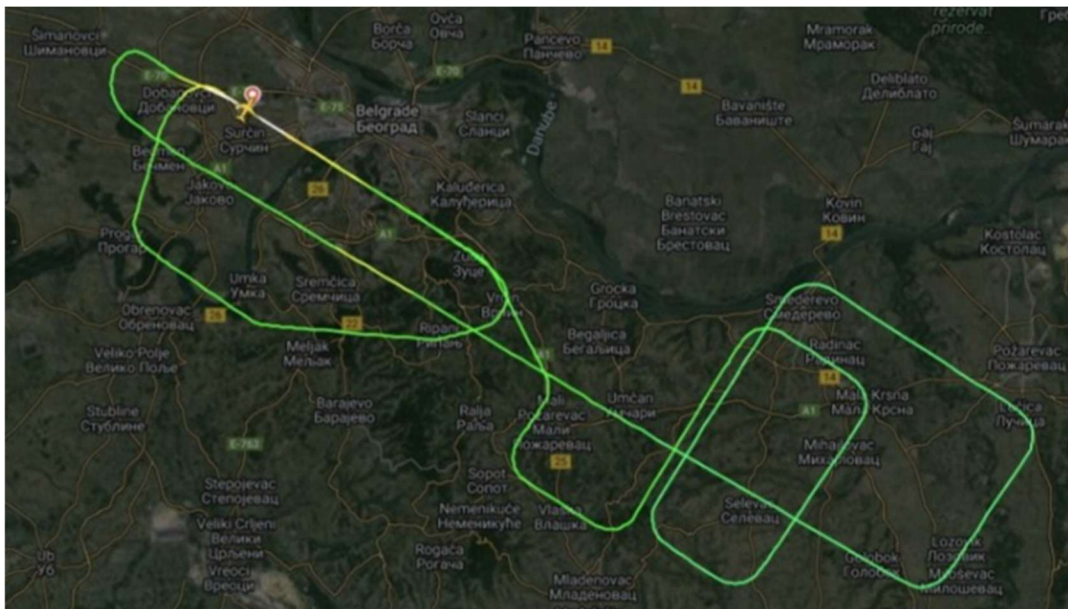
Авион је потом извршио ниски прелет изнад полетно слетне стазе у правцу 300 са извученим стајним трапом, при чему контрола летења није установила проблем са стајним трапом. Посада је током спуштања и прелета пријавила проблем са закрилцима, као и појачане вибрације авиона. Након прелета, посада је одлучила да изврши слетање, те је наставила са левим заокретом у аеродромски круг након чега је извршила слетање на аеродром, RWY30L, у 18:36 LT.

Слика 28. Путања ваздухоплова: полетање, ниски прелет, холдинг, слетање.

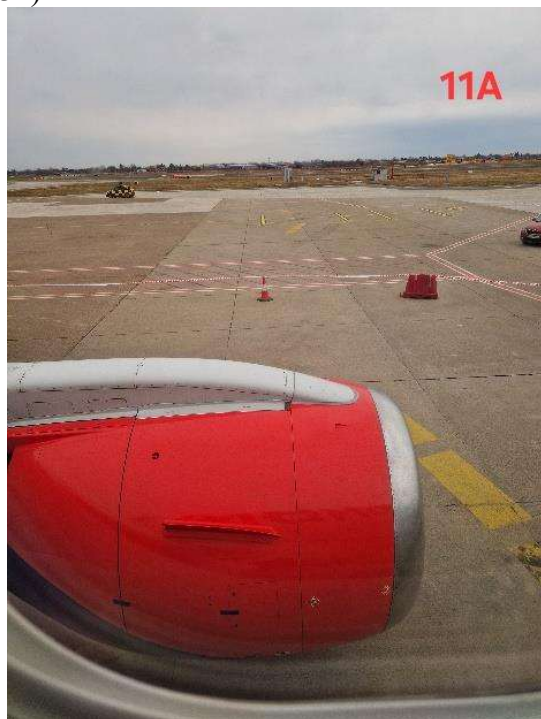
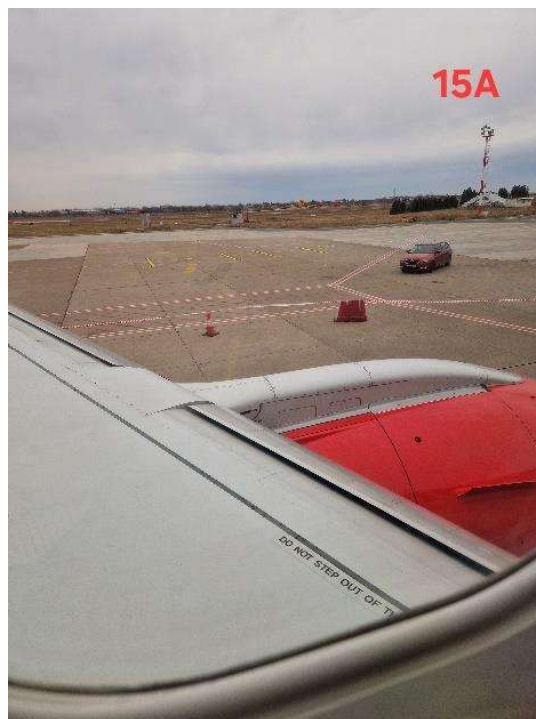
Посада авиона није могла да уочи оштећења током таксирања након слетања, што смо установили током истраге симулирајући погледе из авиона ка зони оштећења. (Слике 33 и 34).

Слика 33. Видно поље путника који седи на седишту 11А и 15А јасно показује да кабинска посада не би могла да уочи ниво оштећења.

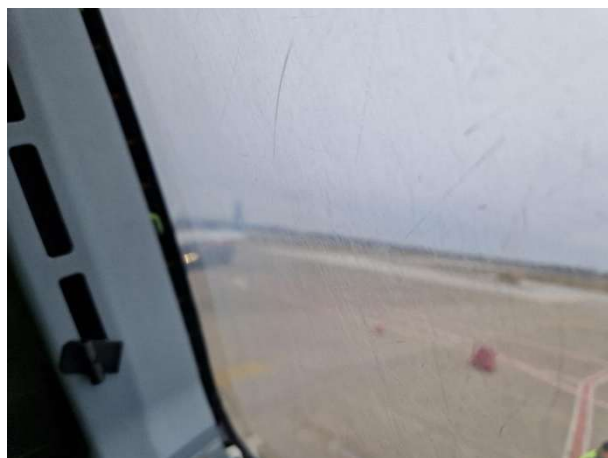
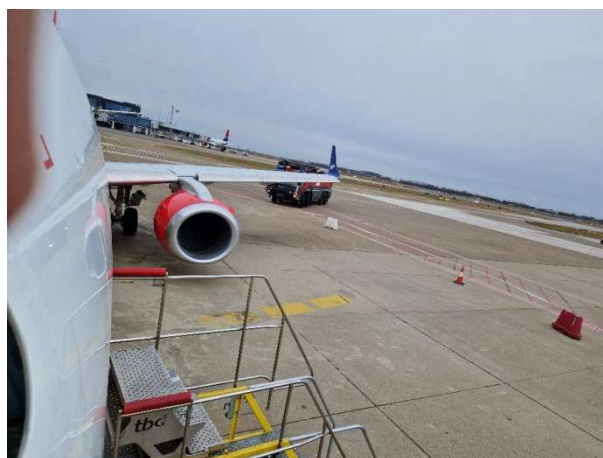
Слика 34. Видно поље капетана ваздухоплова кроз затворени прозор ка оштећењу и видно поље капетана ваздухоплова кроз отворени прозор ка оштећењу.
