**РЕПУБЛИКА СРБИЈА  
ЦЕНТАР ЗА ИСТРАЖИВАЊЕ  
НЕСРЕЋА У САОБРАЋАЈУ**

**ИЗВЕШТАЈ О ИСТРАЗИ ОЗБИЉНЕ НЕЗГОДЕ**

| Авион: | Piper PA 34-200T |
| Регистарска ознака: | T7-YCQ |

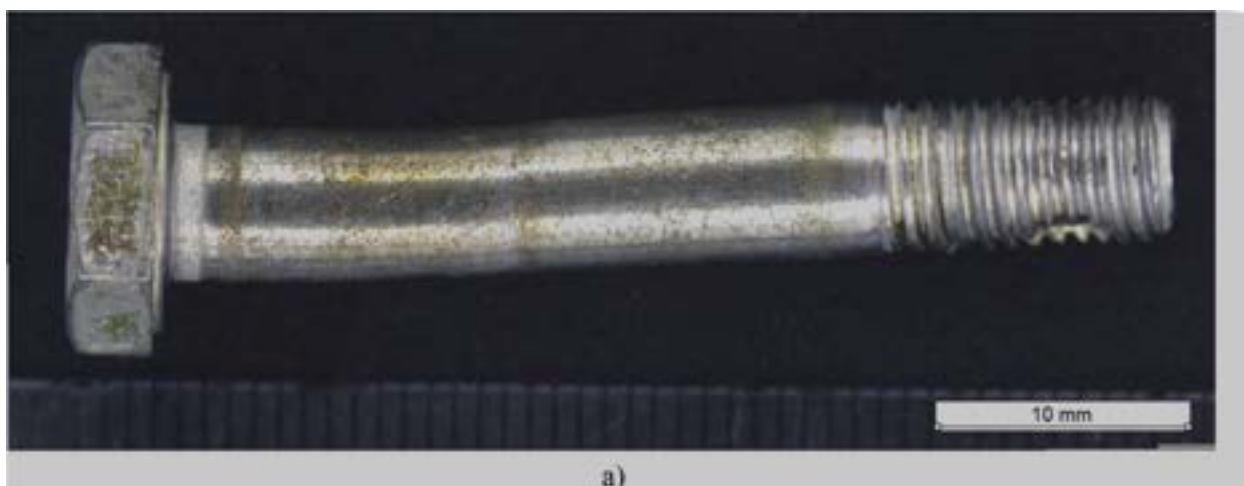
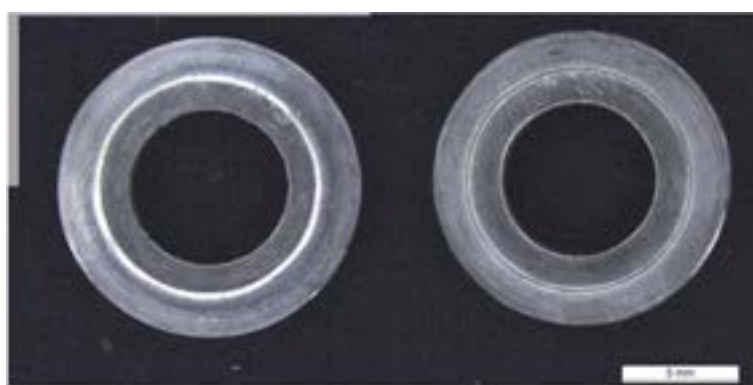
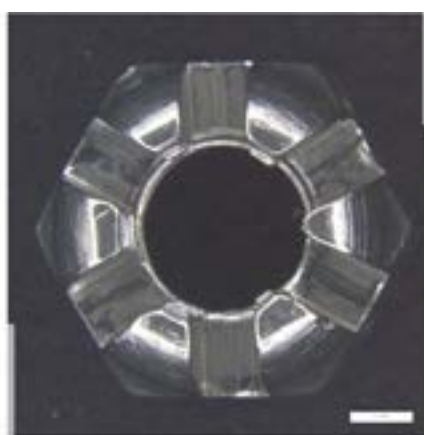
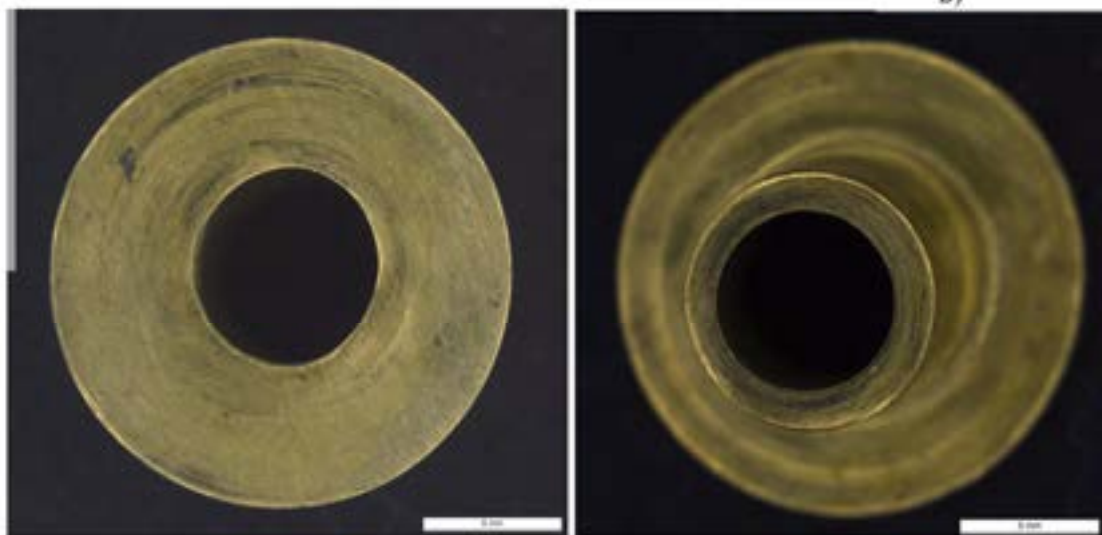
Слика 16. Делови вијачне везе, а) вијак, б) подлошке, в) навртка, г) чаура.

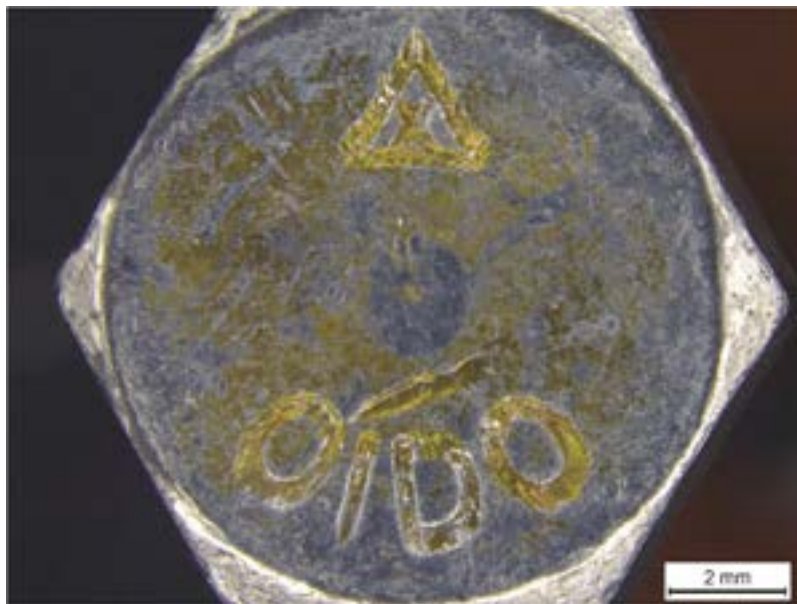
На равној шестостраној глави вијка, слика 18, уочене су ознаке: троугао са звездицом унутра и O/OD. У зони навој постоји отвор за осигурање навртке расцепком.

Према подацима из литературе за маркирање ваздухопловних вијака, ознака троугла са звездицом унутра представља NAS close tolerance bolt. Троугао означава да је вијак са шестостраном главом прецизно машински обрађен за прецизно налегање, са димензијама према одговарајућем AN или NAS /NASM стандарду. Звезда означава да је израђен од легираног челика заштићеног од корозије превлаком кадмијума, затезне /једносечне смичуће чврстоће према одговарајућем AN или NAS /NASM стандарду (мин. гарантовано 861 МПа/517 МПа). За ознаку O/DO нема података, претпоставка је да је то ознака произвођача.

На тржишту су доступни вијци који су идентично маркирани, а одговарају серији AN173 - 168 Aeronautical Standard Machine bolt, према актуелном стандарду NASM 173-186 2020 (заменио стандард AN 173-168). Вијак који је достављен је деформисан, али по димензијама попречног пресека тела, навоја и укупној дужини вијка приближно одговара завртњу ознака AN174-14.

Слика 18. Изглед ознаке на глави вијка.

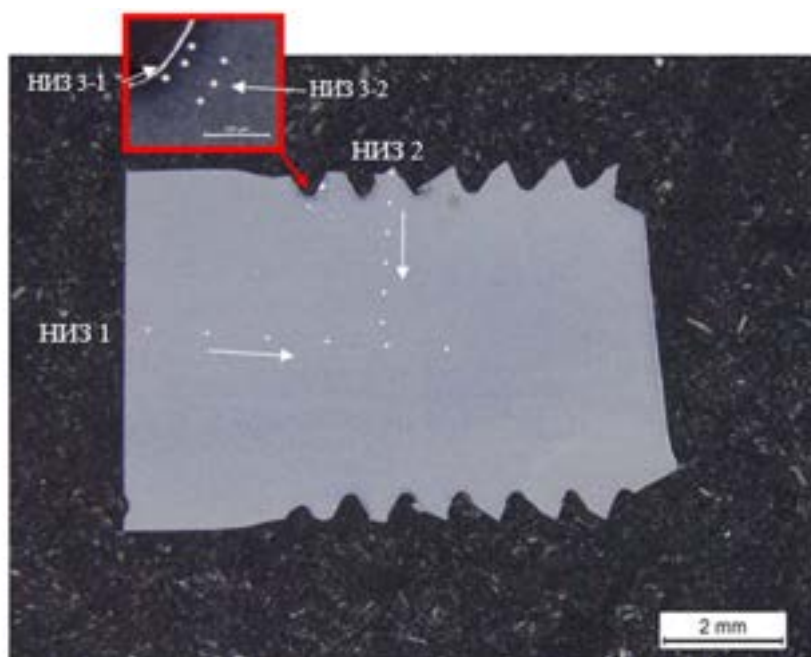
На слици 23 приказан је изглед металографског узорка навоја на ком је измерена микротврдоћа. Правац мерења микротврдоће за НИЗ 1 и НИЗ 2 приказан је белим стрелицама на слици 11.

Анализом резултата микротврдоће није уочено одступање у вредностима на уздужном пресеку навоја и попречном пресеку тела вијка.

Одсуство разлике у вредностима микротврдоће НИЗ-а 3 – 1 и НИЗ-а 3 – 2 показују да разугљеничени слој није присутан.

Слика 23. Места мерења микротврдоће на вијку

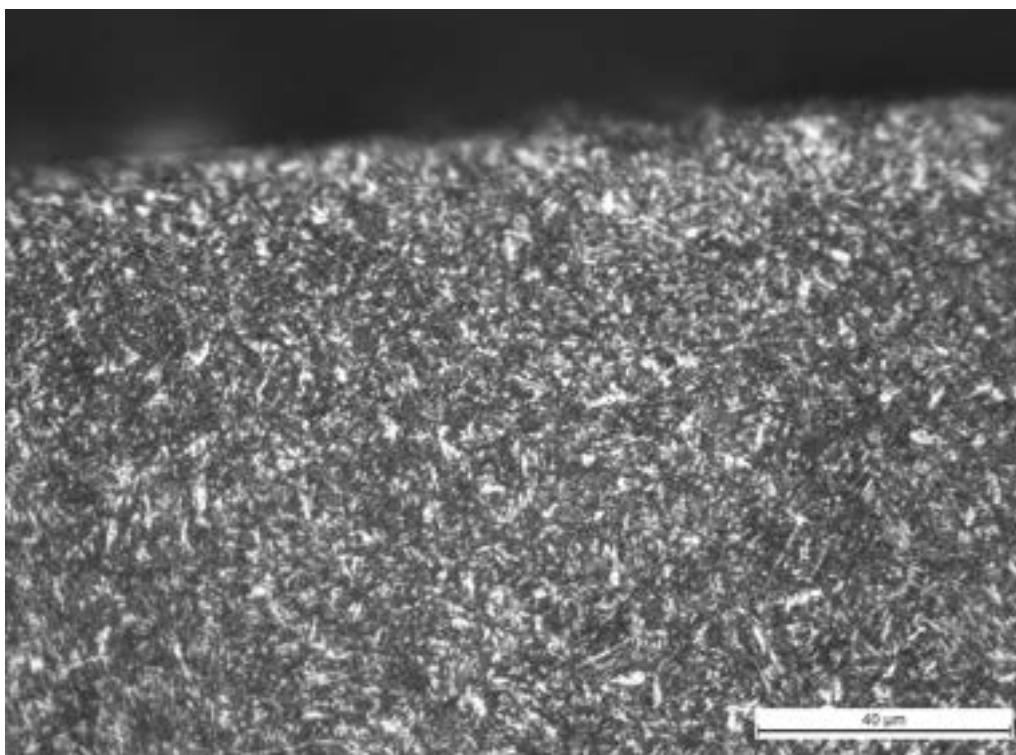
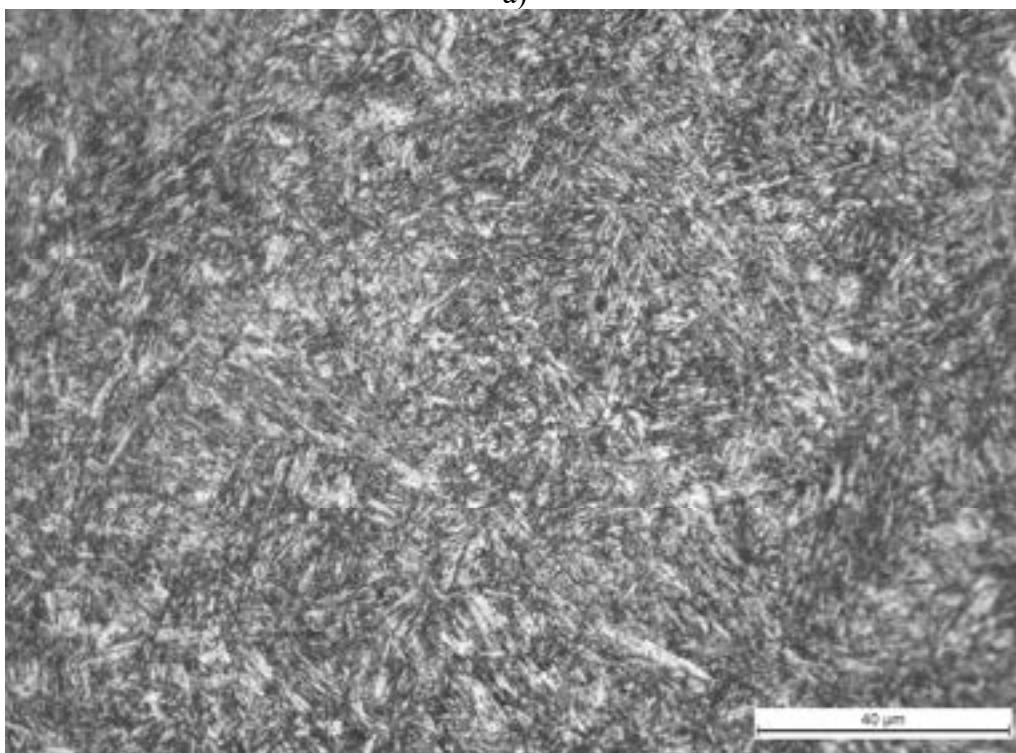
Микроструктура попречног пресека тела вијка уз ивицу узорка састоји се од ситнозрног отпуштеног мартензита и малог удела беинита, слика 24а. Микроструктура средине узорка тела вијка је отпуштени мартензит са малим уделом заосталог аустенита, слика 24б.

Слика 24. Микроструктура тела вијка, а) уз спољашњу ивицу и б) средина тела вијка.

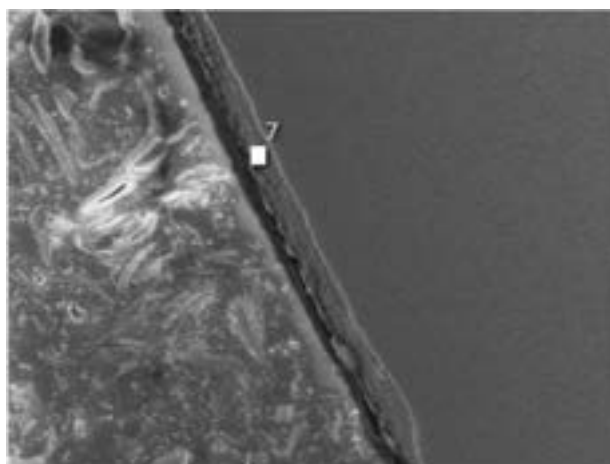
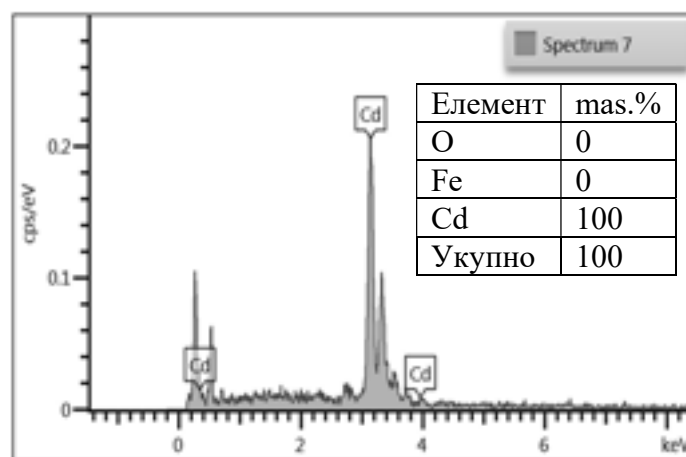
Слика 27. а) Место ЕДС анализе на металогрaфском узорку навоја вијка, б) одговарајући спектар

На сликама 27 и 28 приказана су места ЕДС анализе и одговарајући спектри. Као што се може констатовати на основу резултата ЕДС анализе, заштитни слој је кадмијум и он постоји на местима близу корена навоја, док на површини врха навоја није пронађен. Кадмијумска превлака на површини врха навоја је, претпоставља се, оштећена приликом експлоатације вијка.

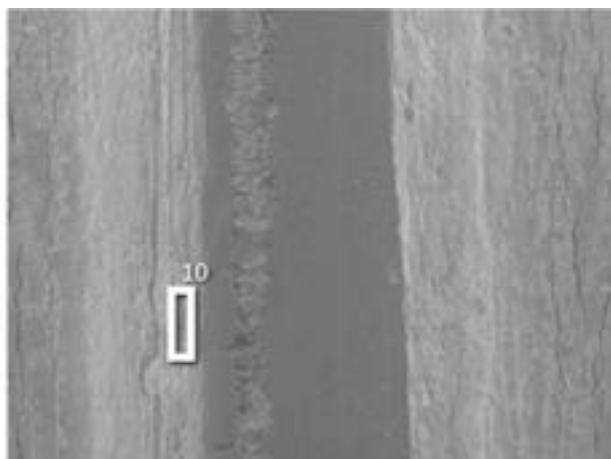
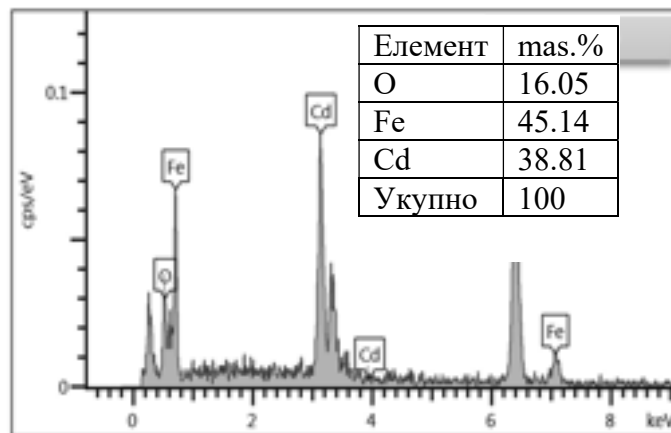
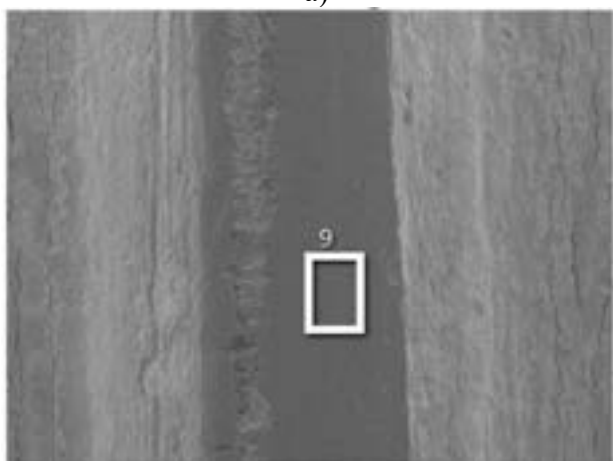
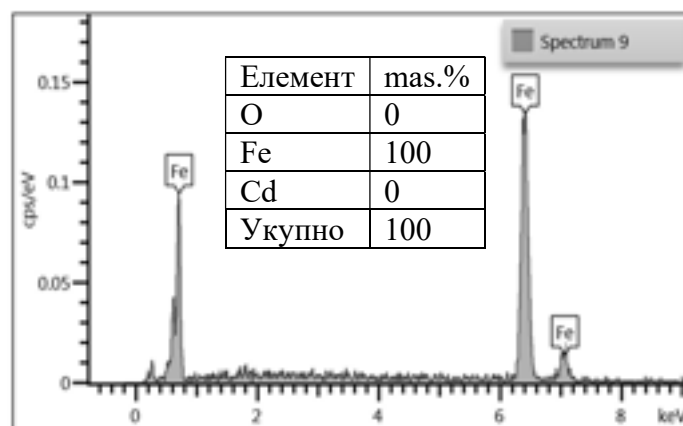
Слика 28. Места ЕДС анализе на навоју вијка: а) близу корена навоја, в) површина врха навоја; б) и г) одговарајући спектри

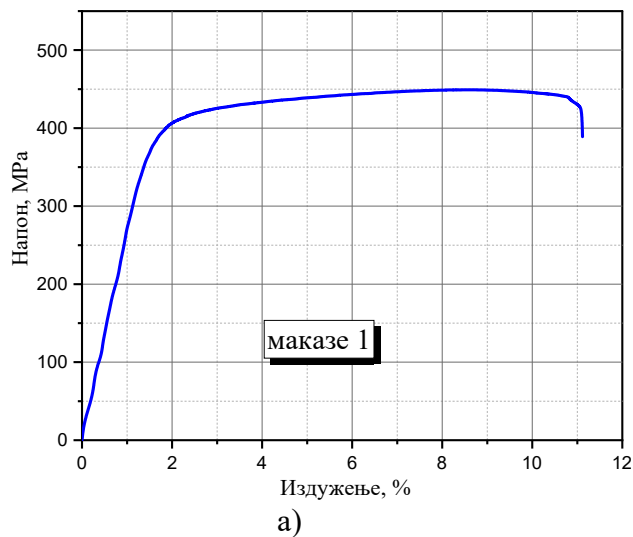
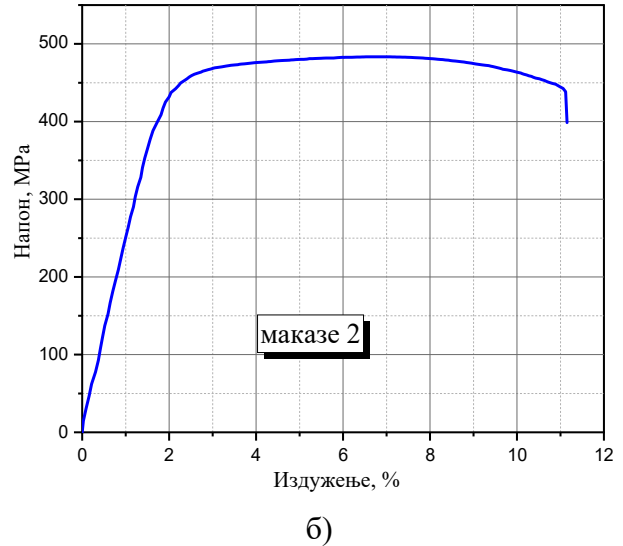
Слика 33. Дијаграми зависности напон-издужење

Анализом добијених резултата, уочено је да маказе 2 имају више вредности напона течења и затезне чврстоће у односу на маказе 1, на којима је настао лом, док су вредности издужења приближно једнаке.

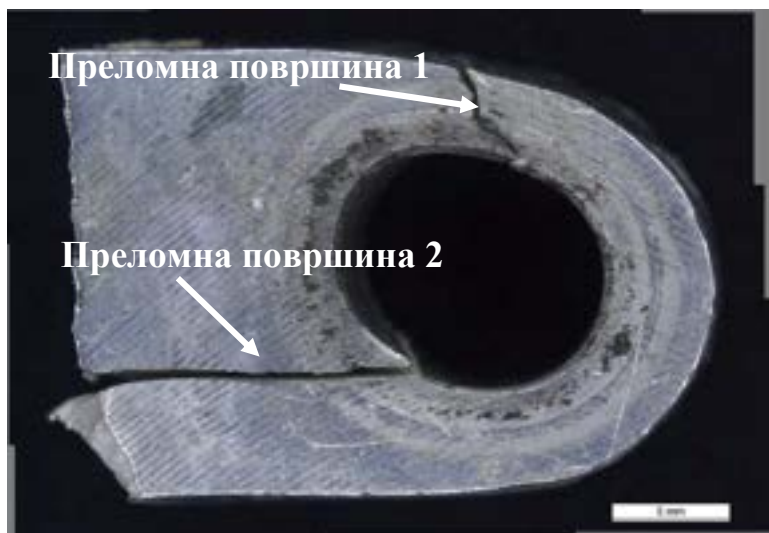
Прегледом преломне површине 1 маказа 1, слика 34, на стерео микроскопу, констатовано је да је место настанка лома (МНЛ) на спољашњој површини маказа, слика 35.

У близини места настанка лома уочене су секундарне прслине, слика 36, које су паралелне спољашњој површини маказа.

Слика 34. Изглед поломљеног врха маказа 1

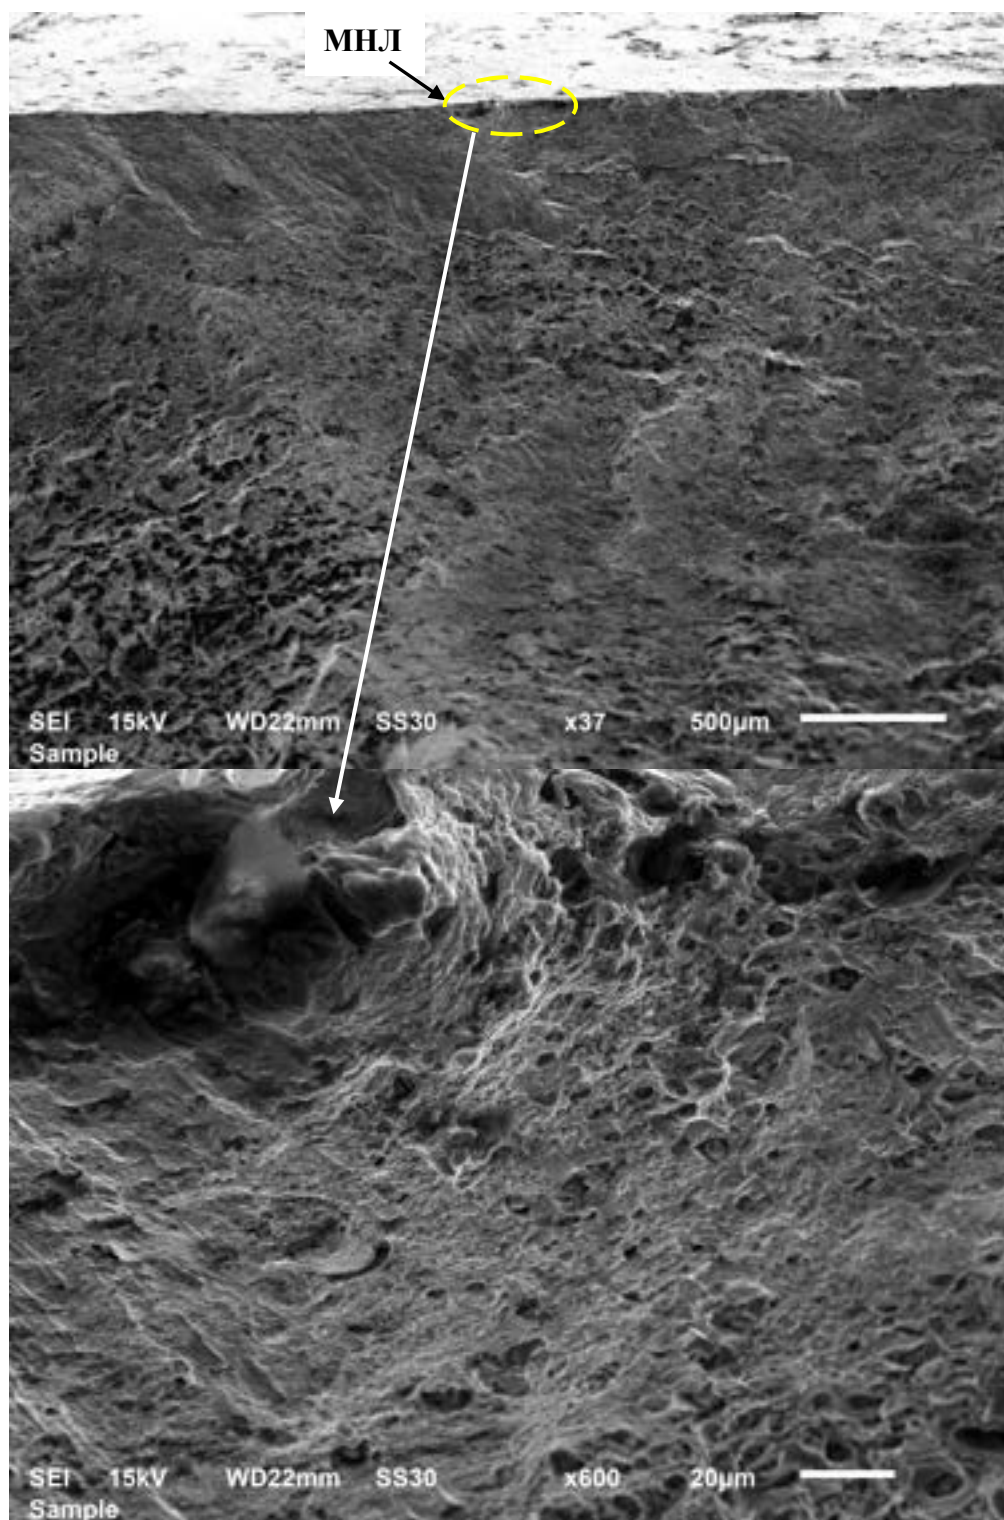
Изглед преломне површине 1 на маказама 1, са местом настанка лома (МНЛ), приказан је на слици 37.

Слика 37. Изглед преломне површине 1 на маказама 1 код МНЛ

Микрофрактографским прегледом преломне површине 1, маказа број 1, на СЕМ-у, уочене су fine дуктилне јамице са честицама интерметалних фаза у њима, слике 38 и 39. Прегледом преломне површине у области МНЛ, слика 38, уочене су секундарне прслине. На основу СЕМ анализе, слика 39, претпоставља се да су секундарне прслине настале као последица лома честица интерметалних фаза. Простирање прслина настало је коалесценцијом дуктилних јамица, што указује на дуктилни карактер лома, слика 40.

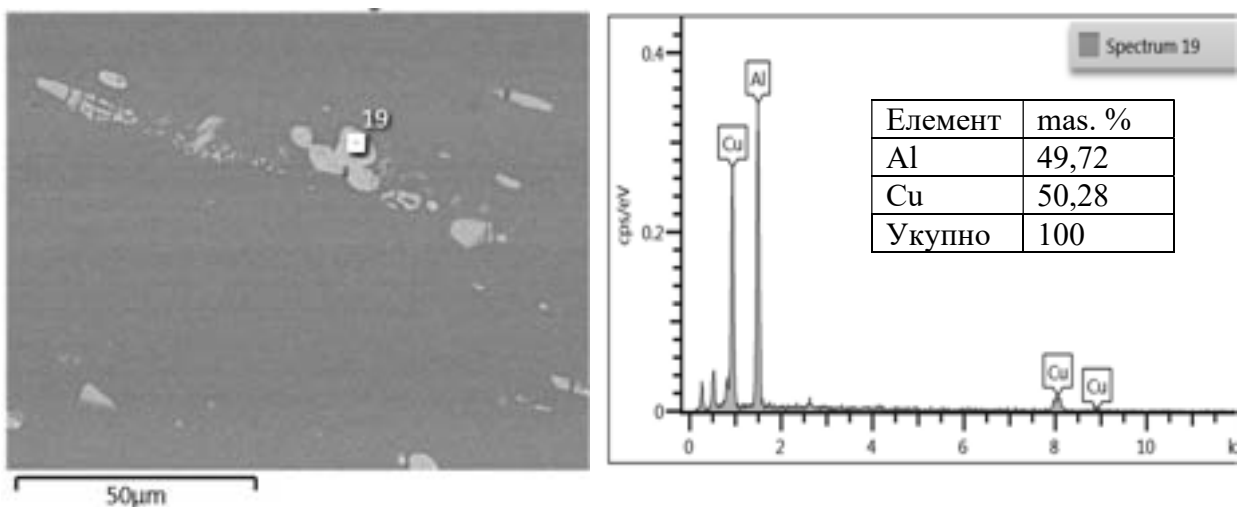
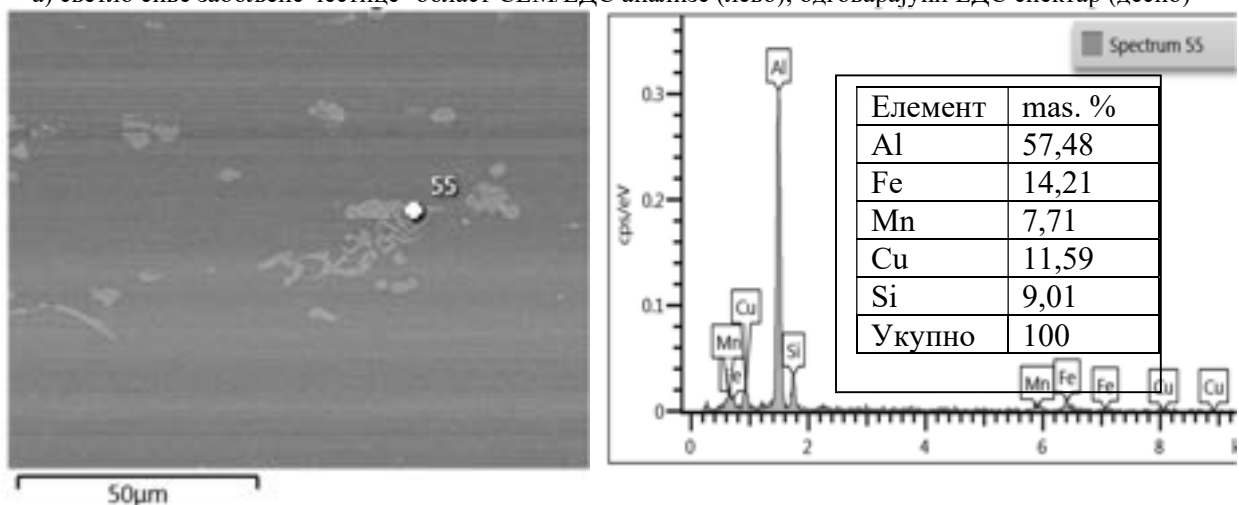
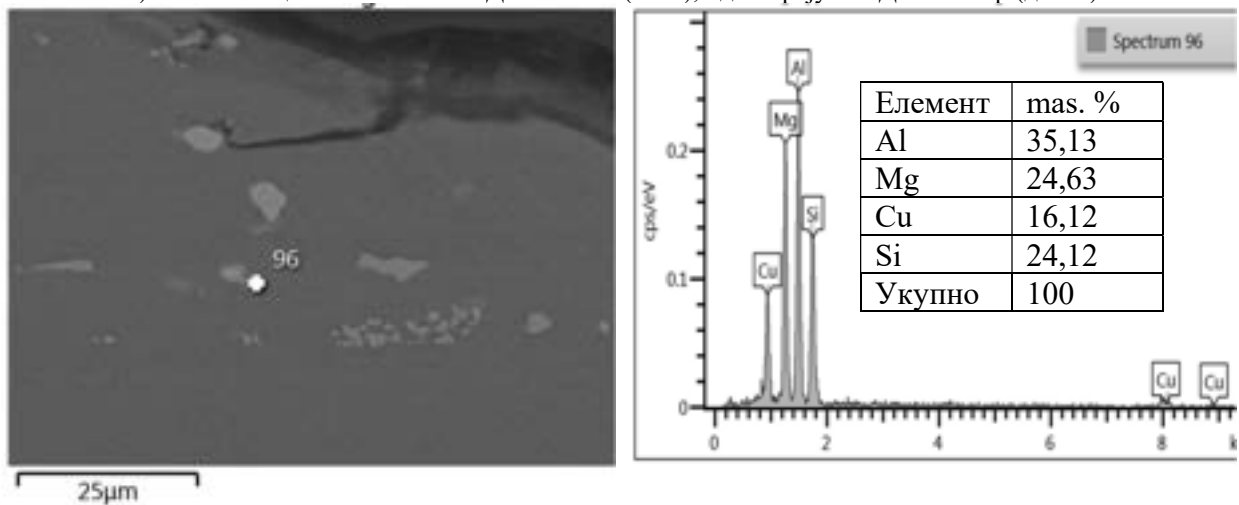
а) светло сиве заобљене честице- област СЕМ/ЕДС анализе (лево); одговарајући ЕДС спектар (десно)

б) сиве честице - област СЕМ/ЕДС анализе (лево); одговарајући ЕДС спектар (десно)

в) тамно сиве честице - област СЕМ/ЕДС анализе (лево); одговарајући ЕДС спектар (десно)

Слика 43: СЕМ/ЕДС анализа издвојених фаза у материјалу алуминијумских маказа

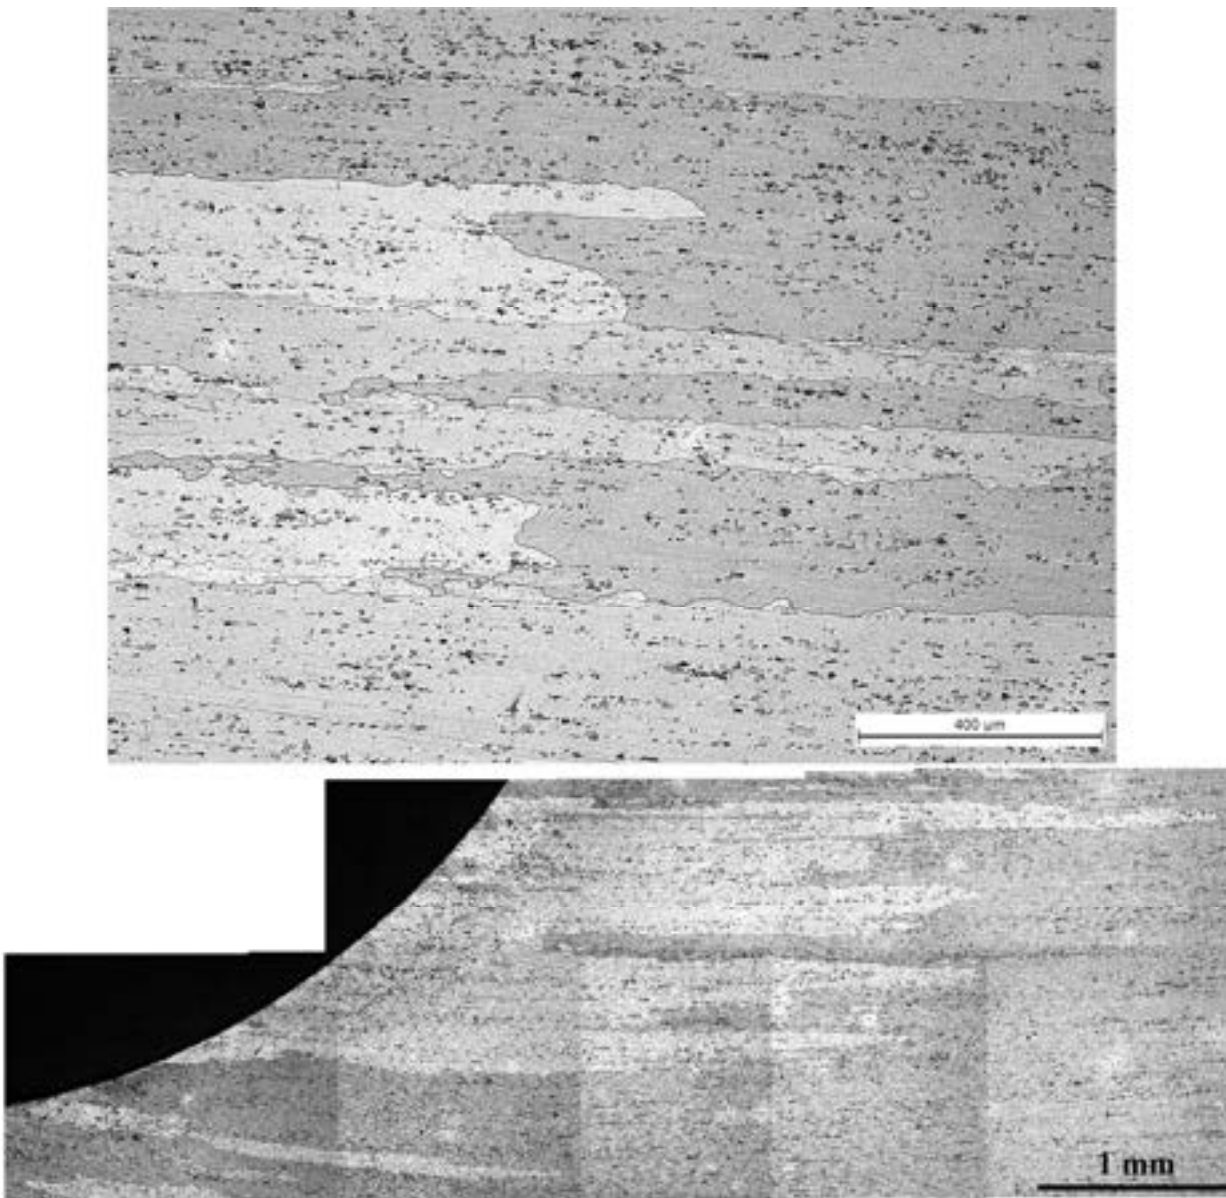
Анализом микроструктуре у нагриженом стању уочавају се издужена зрна која прате правац усмерености честица интерметалних фаза, слика 44.

*Слика 44. Микроструктура основног материјала маказа 1, нагрижено стање.*
