**РЕПУБЛИКА СРБИЈА  
ЦЕНТАР ЗА ИСТРАЖИВАЊЕ  
НЕСРЕЋА У САОБРАЋАЈУ**

**ИЗВЕШТАЈ О ИСТРАЗИ УДЕСА АВИОНА**

| Авион: | Embraer E190-200LR |
| Регистарска ознака: | OY-GDC |

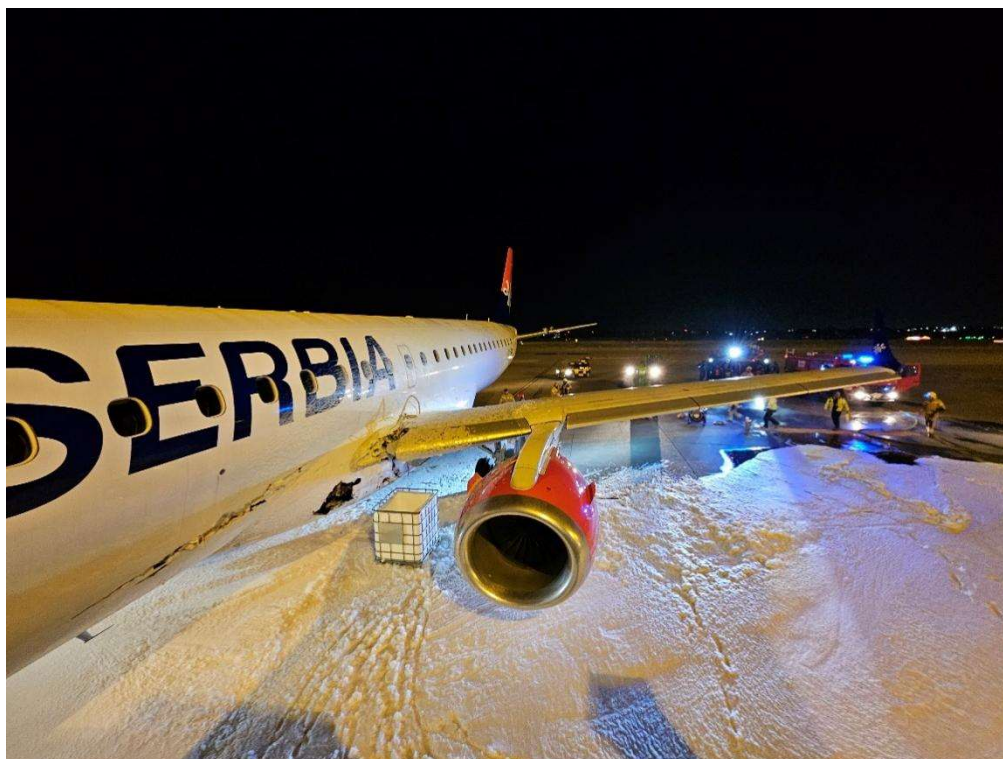
Након слетања на аеродром и напуштања полетно-слетне стазе посада је по инструкцији аеродромске контроле летења паркирала вадухоплов на паркинг позицију „С2“ аеродрома Никола Тесла (слика 21). Ваздухоплов је све време праћен од стране возила ватрогасне јединице на аеродрому. Услед значајног цурења горива из структуре, а у сарадњи са аеродромским службама, постављен је канистер велике запремине у који је сакупљано гориво које је цурило из левог резервоара. Искрцавање посаде и путника је вршено путем авио-моста на паркинг позицији.

Слика 21. Стање ваздухоплова на паркинг позицији „C2“

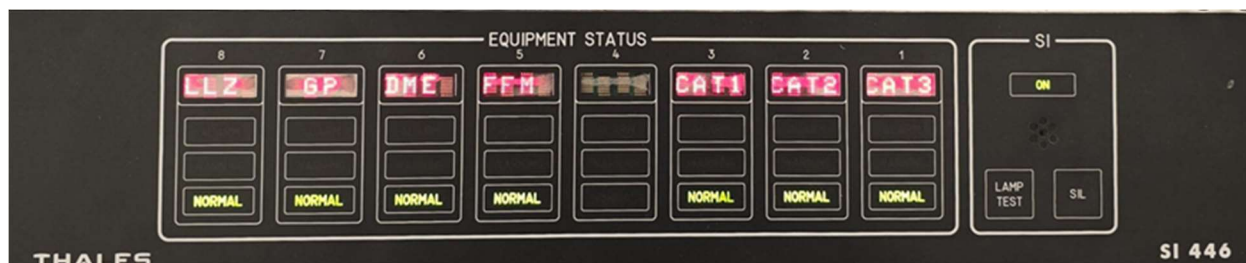
У току предметног догађаја 18.02.2024. године, обарање антене FFM-а од стране ваздухоплова је довело до недоступности FFM-а (тиме и до индикације аларма за FFM 12R на свим претходно поменутих радним местима) и последично до деградације категорије операција ILS 12R са ICAO CAT III на ICAO CAT I.

Приказ изгледа индикације за ILS 12R која се налази на радним местима контролора летења.

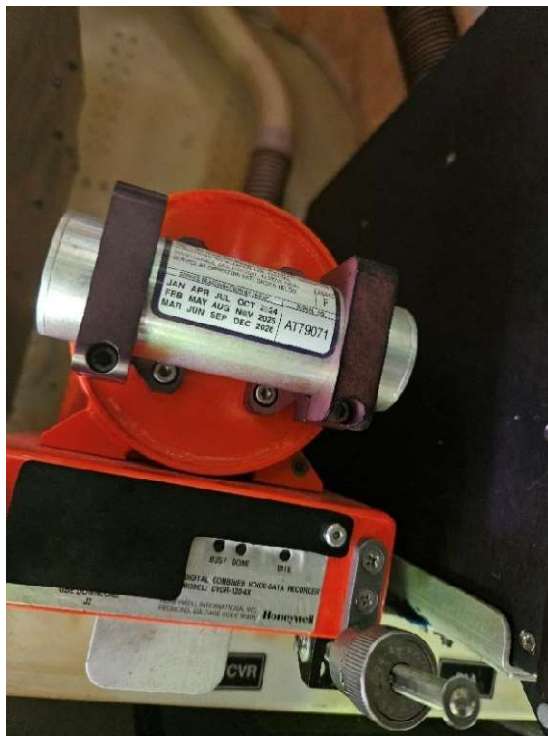
Током истражног поступка уређаји - снимач података о лету (*Flight Data Recorder*) и снимач гласа из пилотске кабине (*Cockpit Voice Recorder*), (Слика 22) су скинути са ваздухоплова и послати на читавање и анализу у сарадњи са произвођачем авиона. Подаци скинути са снимача података лета ће бити анализирани у тачки 2. извештаја.

Слика 22. Дигитални снимач гласа и података (DVDR - Digital Voice Data Recorder)

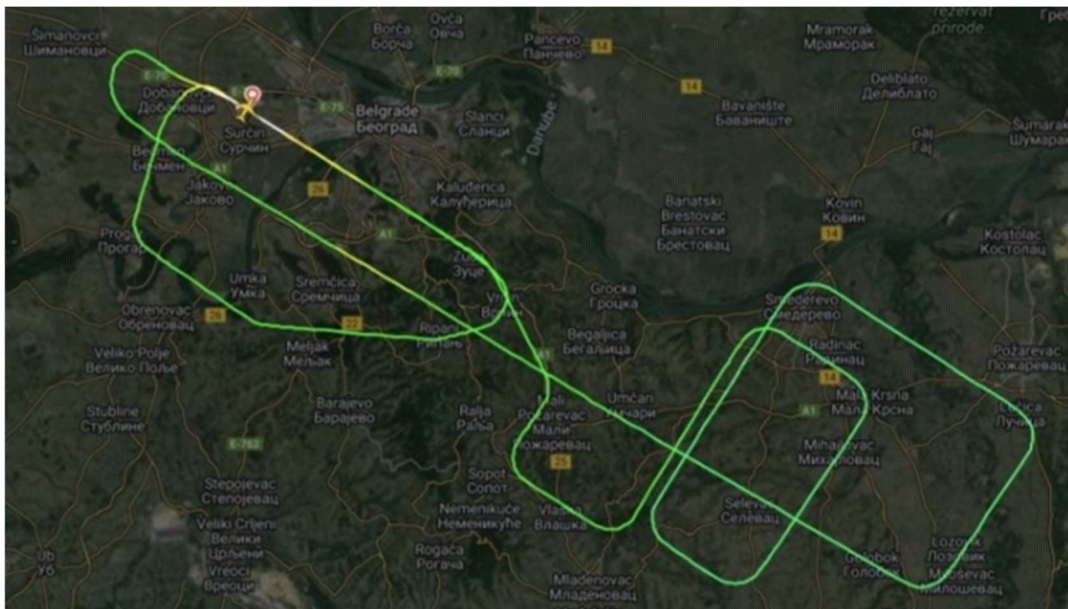
Авион је потом извршио ниски прелет изнад полетно-слетне стазе у правцу 300 са извученим стајним трапом, при чему контрола летења није установила проблем са стајним трапом. Посада је током спуштања и прелета пријавила проблем са закрилцима, као и појачане вибрације авиона. Након прелета, посада је одлучила да изврши слетање, те је наставила са левим заокретом у аеродромски круг након чега је извршила слетање на аеродром, RWY30L, у 18:36 LT.

Слика 27. Путања ваздухоплова: полетање, ниски прелет, холдинг, слетање.

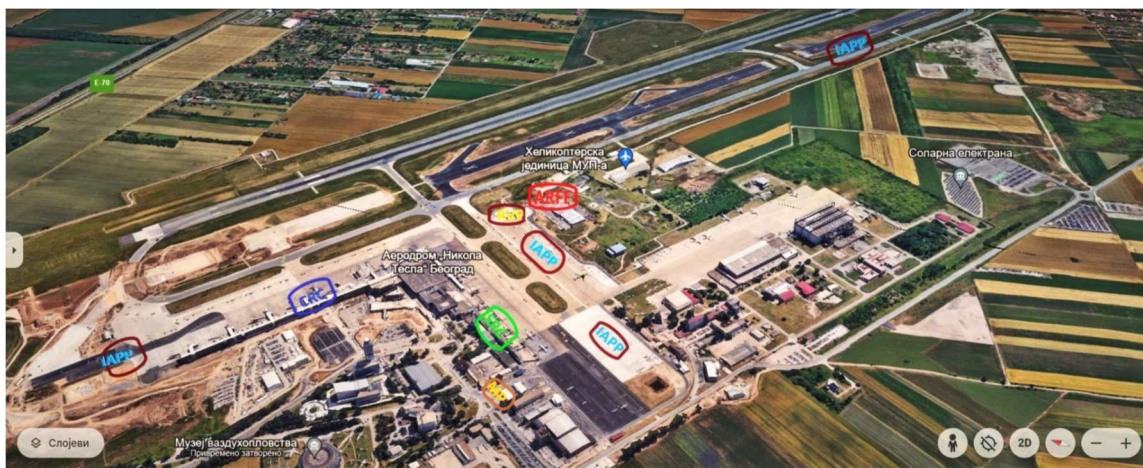
Овим издањем плана такође су дефинисане расположиве изоловане паркинг позиције за прихват ваздухоплова који захтевају изолацију услед ванредне ситуације. Као изоловане позиције предвиђене су: позиције на платформама В, Е, Т, као и позиција D6.

Слика 28. Позиције које се користе у ванредној ситуацији на аеродрому Никола Тесла

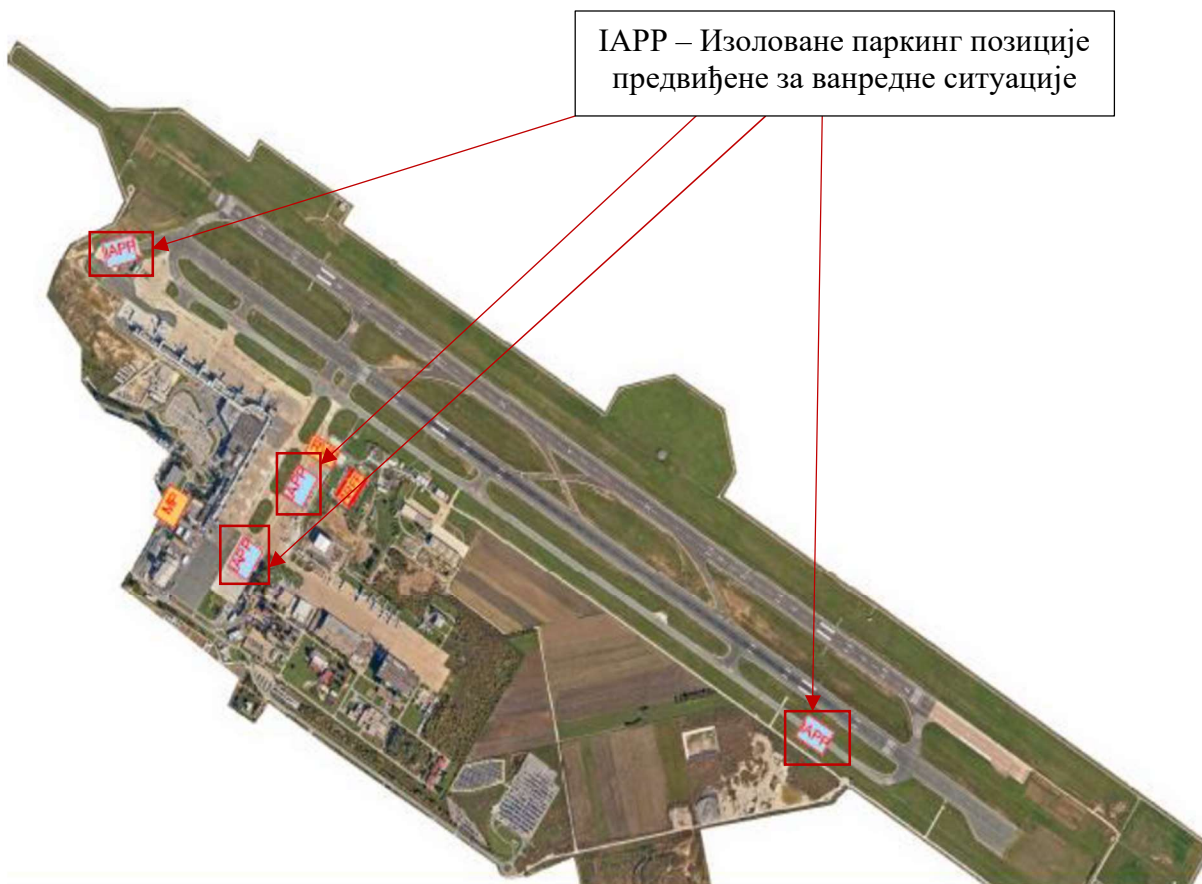
Слика 29. Позиције које се користе у ванредној ситуацији на аеродрому Никола Тесла

Предвиђене изоловане паркинг позиције, уколико су расположиве, обухватају: позицију на рулној стази А између D6 и D7, позиције W1 и W1A на платформи W, као и платформе В и Е, како је приказано на слици 30.

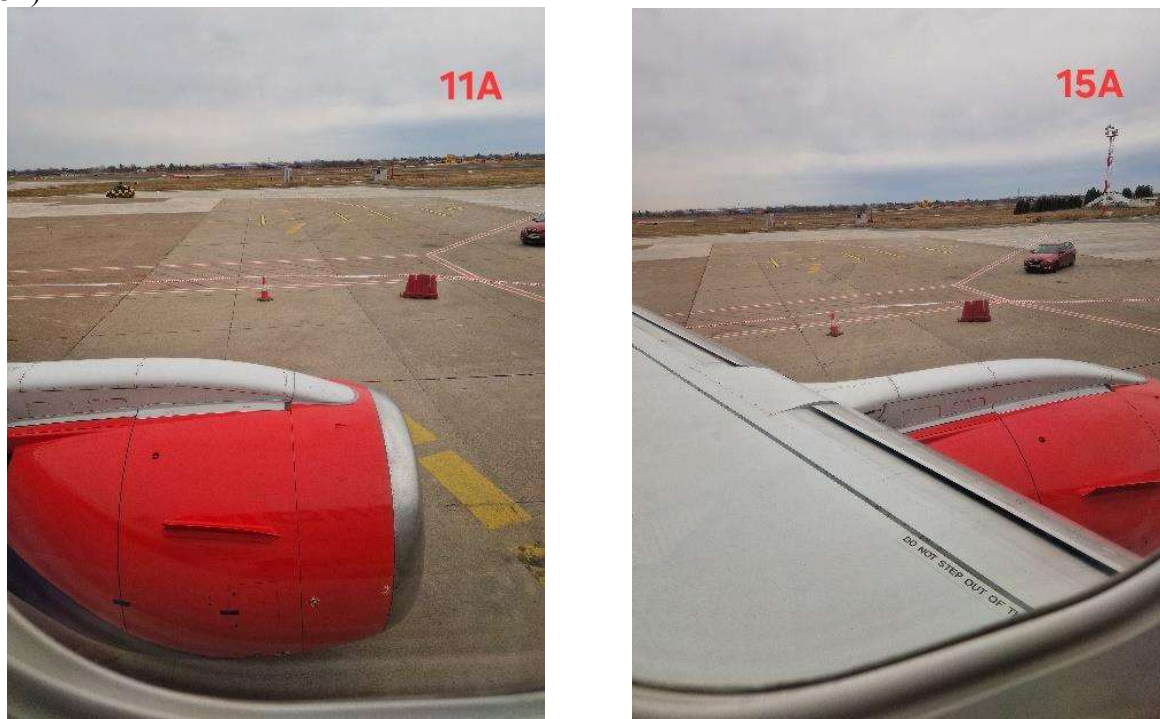
Посада авиона није могла да уочи оштећења током таксирања након слетања, што смо установили током истраге симулирајући погледе из авиона ка зони оштећења. (Слике 30 и 31).

Слика 30. Видно поље путника који седи на седишту 11А и 15А јасно показује да кабинска посада не би могла да уочи ниво оштећења

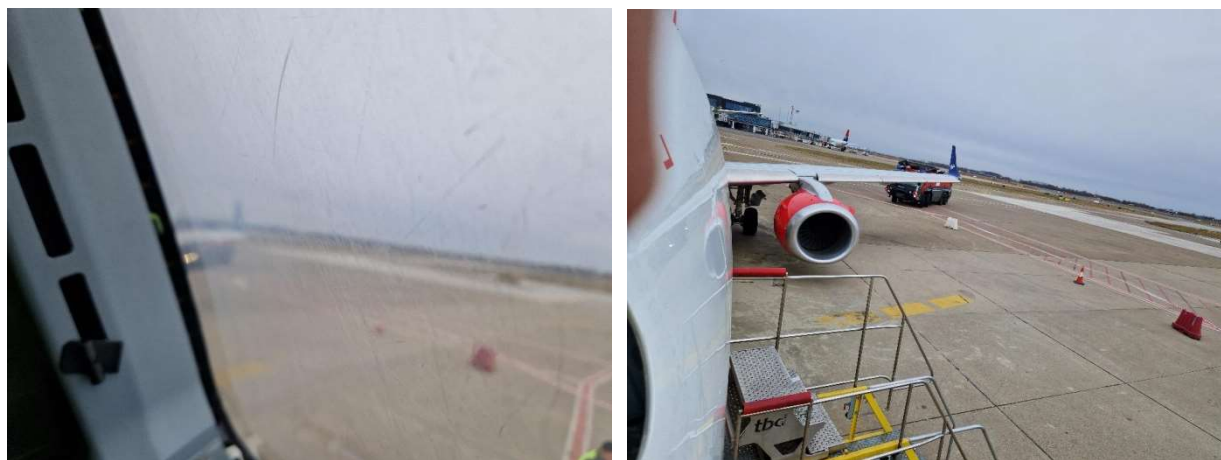
Слика 31. Видно поље капетана ваздухоплова кроз затворени прозор ка оштећењу и видно поље капетана ваздухоплова кроз отворени прозор ка оштећењу
