РЕПУБЛИКА СРБИЈА  
ЦЕНТАР ЗА ИСТРАЖИВАЊЕ НЕСРЕЋА У САОБРАЋАЈУ  
СЕКТОР ЗА ИСТРАЖИВАЊЕ НЕСРЕЋА  
У ВОДНОМ САОБРАЋАЈУ  
Немањина 11, 11000 Београд

Број: 342-00-5/2025-03-9

## ГОДИШЊИ ИЗВЕШТАЈ ЗА 2024. ГОДИНУ

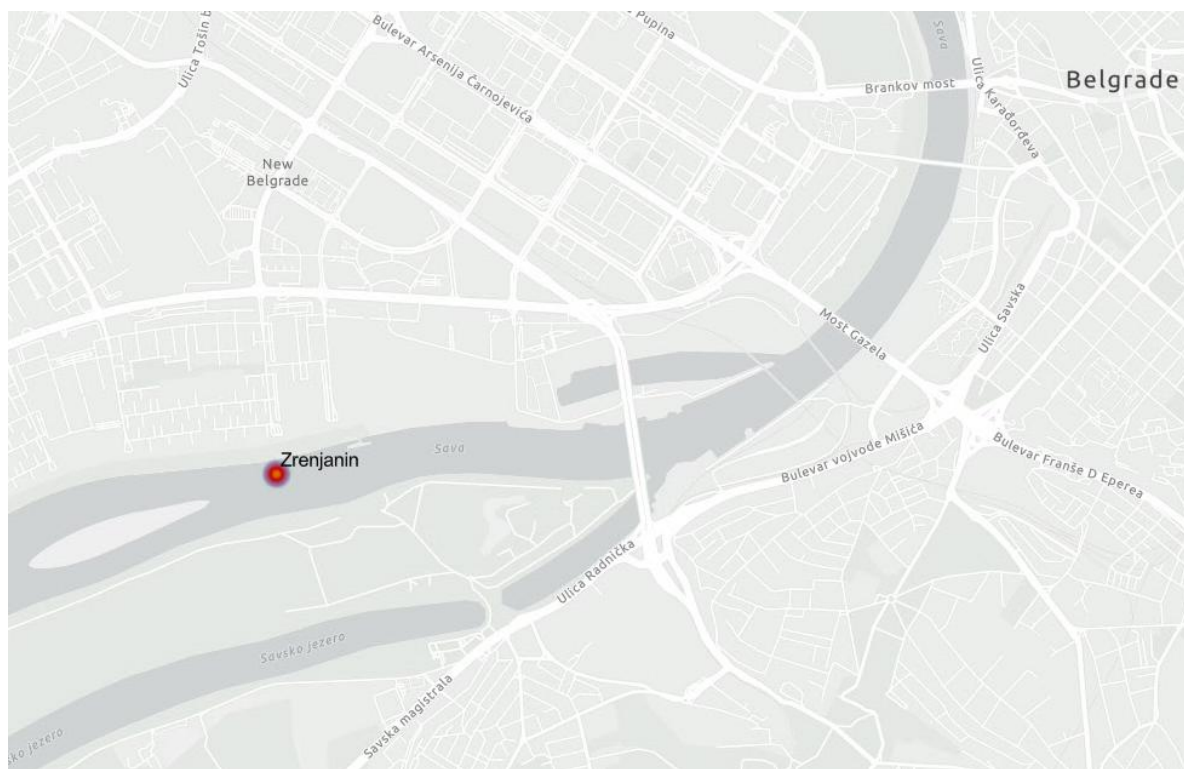
Слика 3.1. Локација пловидбене незгоде

Дана 05.07.2024. године око 21:40 на око 5 km + 500 m реке Сава, догодила се пловидбена незгода, судар између моторног теретног брода „ZRENJANIN“, који вије заставу Републике Србије и моторног чамца регистарске ознаке „BG-193 В“ који је уписан у Уписник чамаца Лучке капетаније Београд. Том приликом утопила су се два лица са наведеног моторног чамца.

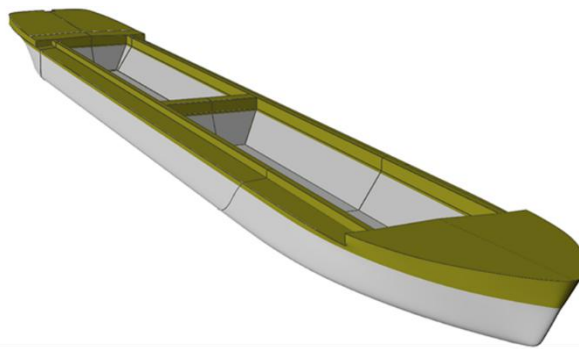
Слика 4.2.1.4. Изглед 3Д модела брода „PODUNAVLJE“

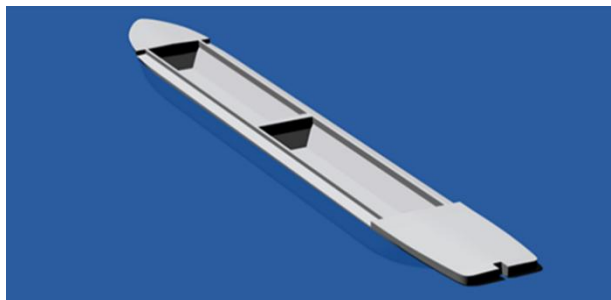
На основу улазних претпоставки, у тренутку отварања вентила почетна метацентарска висина је била приближно  $MG = 2,7$  m. У првих сат времена наплављивања вода кваси дно наплављених одељења и ствара се ефекат слободне површине који приметно утиче на почетну метацентарску висину. Затим, током дужег временског периода нема битнијих промена по питању стабилитета. Међутим, у тренутку урона палубе у воду опада почетна метацентарска висина и од тог тренутка се стабилитет драстично мења. Да је посада закаснила са реакцијом и да није предузела мере спасавања брода, дошло би до потпуног губитка стабилитета услед негативне метацентарске висине и наплављивања празнице товарног простора за нешто више од 24 сата од тренутка отварања вентила.

Слика 4.2.1.13. Приказ наплављивања:  $t = 0 \text{ h } 0 \text{ min}$ ;  $m = 0 \text{ t}$  (почетак наплављивања)

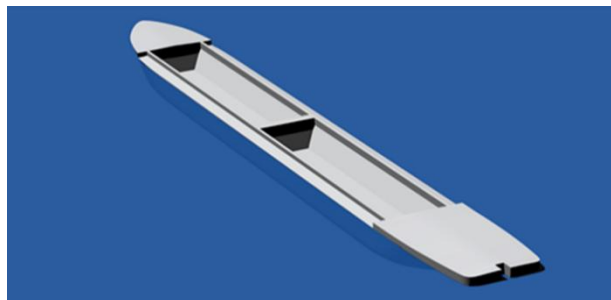
Слика 4.2.1.14. Приказ наплављивања:  $t = 11 \text{ h } 50 \text{ min}$ ;  $m = 80 \text{ t}$  (21.00, посада није приметила проблем)

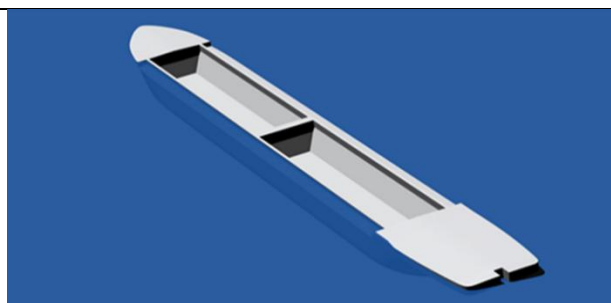
Слика 4.2.1.17. Приказ наплављивања:  
 $t = 22 \text{ h } 0 \text{ min}$ ;  $m = 150 \text{ t}$   
(стање у случају да посада није реаговала)
