Број: ВДС-01/2025

## КОНАЧАН ИЗВЕШТАЈ О ИСТРАЗИ ПЛОВИДБЕНЕ НЕЗГОДЕ У УНУТРАШЊОЈ ПЛОВИДБИ

| Место пловидбене незгоде: | река Дунав 1204 km + 500 m |
| Датум пловидбене незгоде: | 24.10.2025. године |

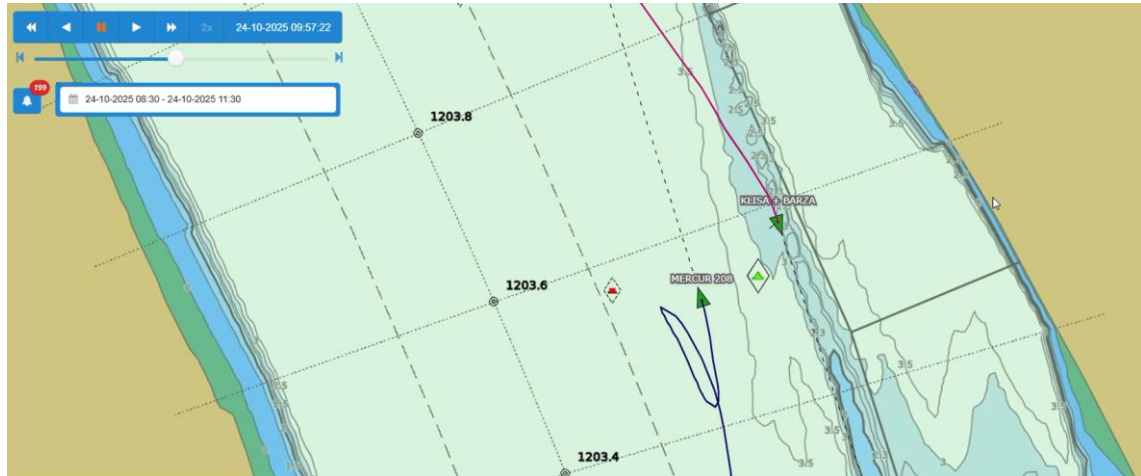
Слика 4.3.

Услед потпуног губитка брзине у самом отвору капије између зелене и црвене плутаче и положаја састава м/п „MERCUR 208“, заповедник брода „KLISA“ је у циљу избегавања контакта, свој бочни састав сложио уз леву обалу ван пловног пута, иза зелене плутаче (слика 4.3.). По изјави заповедника брода „KLISA“, није чуо на радном каналу 16 (канал брод-брод) радио везе било какав разговор, међусобну комуникацију између бродова м/п „MERCUR 208“ и м/т „DOBRA“.

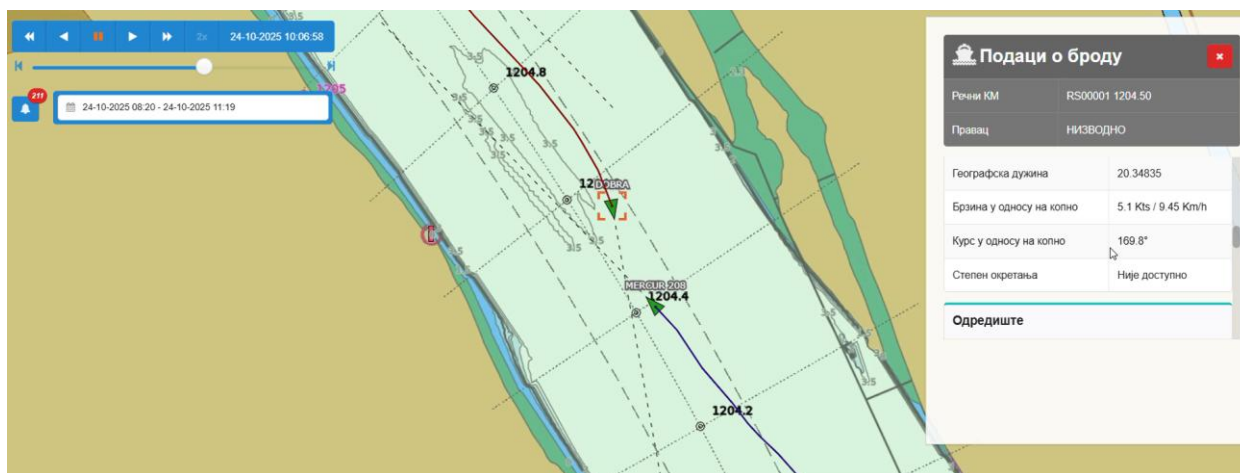
Слика 5.1.

Пловидбена незгода, судар између низводног моторног танкера „DOBRA“ и узводног потискиваног теретног састава брода м/п „MERCUR 208“, догодио се на позицији између 1204 km + 400 m и 1204 km + 600 m, на излазу из сектора плићака Белегиш. Са хидролошко морфолошке сране, плићак Белегиш карактерише нестационарно кретање воде и матица реке, које директно утичу на меандрирање речног тока. Наведени хидродинамички елементи утичу на ширину и дубину пловног пута на наведеном сектору, што је нарочито изражено у периоду ниског водостаја. На дан 24.10.2025. године када се пловидбена незгода догодила, према подацима РХМЗ Србије о хидролошком стању и прогнози вода, за реку Дунав, меродавна водомерна станица Земун за сектор Белегиш (+197 cm), са тенденцијом опадања, у домену ниских вредности. Праћењем пловидбе, путем видео записа из RIS система, узводног потискиваног састава брода м/п „MERCUR 208“, кроз потез плићака Белегиш, који спада у дуже подсекторе (1196 km + 800 m – 1204 km), уочен је нагли пад брзине састава. Пре самог уласка у капију на 1203 km + 600 m, дошло је до наседања и затварања пловног пута,  $v = 0$  km/h (слика 4.2. страна 22). Статус и позиција брода м/п „MERCUR 208“ у вратима прага левка плићака, је условио ванредну маневарску радњу заповедника низводног бочног састава брода „KLISA“. Према писаној Изјави заповедника, у циљу избегавања судара преусмеро је курс пловидбе ван пловног пута, између зелене плутаче и леве обале (слика 4.3. страна 22). Након изласка узводног састава брода м/п „MERCUR 208“ из сектора Белегиш на 1204 km, према доброј пловидбеној пракси и према локалним условима, навигатор је требао да изврши прелаз уз десну ивицу пловног пута, имајући у виду да је према заједничкој Изјави заповедника следило сусретање по десном боку на ауштек. Низводна пловидба брода м/т „DOBRA“ од ушћа реке Тиса 1215 km, одвијала се ближе левој ивици пловног пута, уз релативно стабилан курс. На позицији 1204 km + 600 m, долази до укрштања прамчаних курсева низводног брода м/т „DOBRA“ и узводног потискиваног теретног састава брода м/п „MERCUR 208“, на 1204 km + 400 m, на позицији која апроксимира левој ивици пловног пута (слика 5.1.), када између два наведена попречна пресека брод м/т „DOBRA“ нагло мења свој курс пловидбе у десно, преко десног бока и под оштрим углом удара у десни бок (предњи средњи бок) потиснице регистарске ознаке „NVR 003“ (слика 5.2. пројектована ситуација судара).

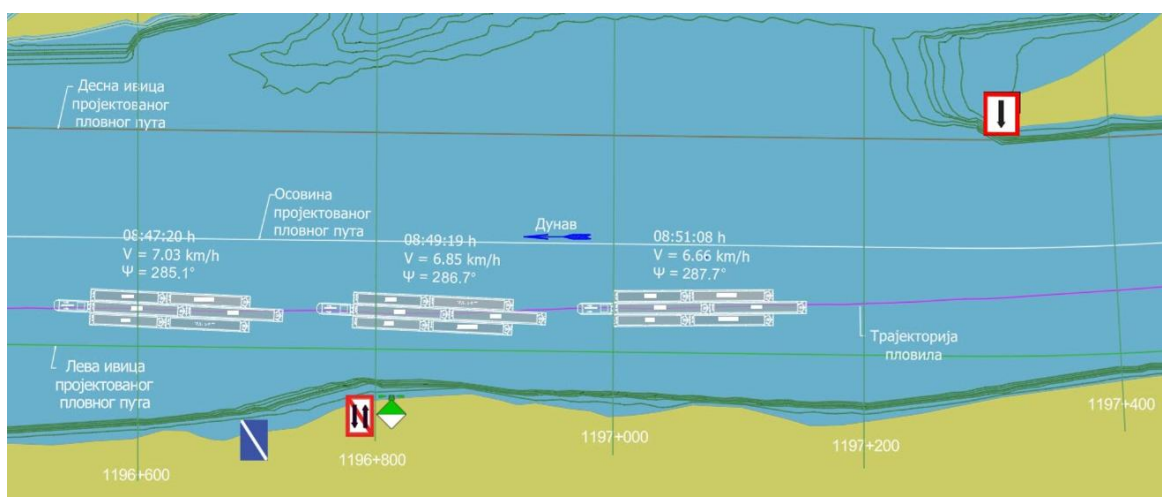
Слика 6.1.

- Узводни потискивани састав брода м/п „MERCUR 208“ пре уласка у сектор плићака Белегиш на 1196 km + 600 m, био је обавезан да се најави низводним бродовима, што га обавезују правила пловидбе и обална сигнализација на 1196 km + 800 m (слика 6.1.), на левој обали знак забране А.4, Прилог 5, Уредбе о условима за пловидбу и правилима пловидбе на унутрашњим водама („Сл. гласник РС“, бр. 96/2014 и 111/2020), у даљем тексту: Уредба.
