КОНАЧАН ИЗВЕШТАЈ О ИСТРАЗИ НЕСРЕЋЕ

Врста несреће: Исклизнуће воза

Број воза: 51202

Датум: 11.02.2025. године

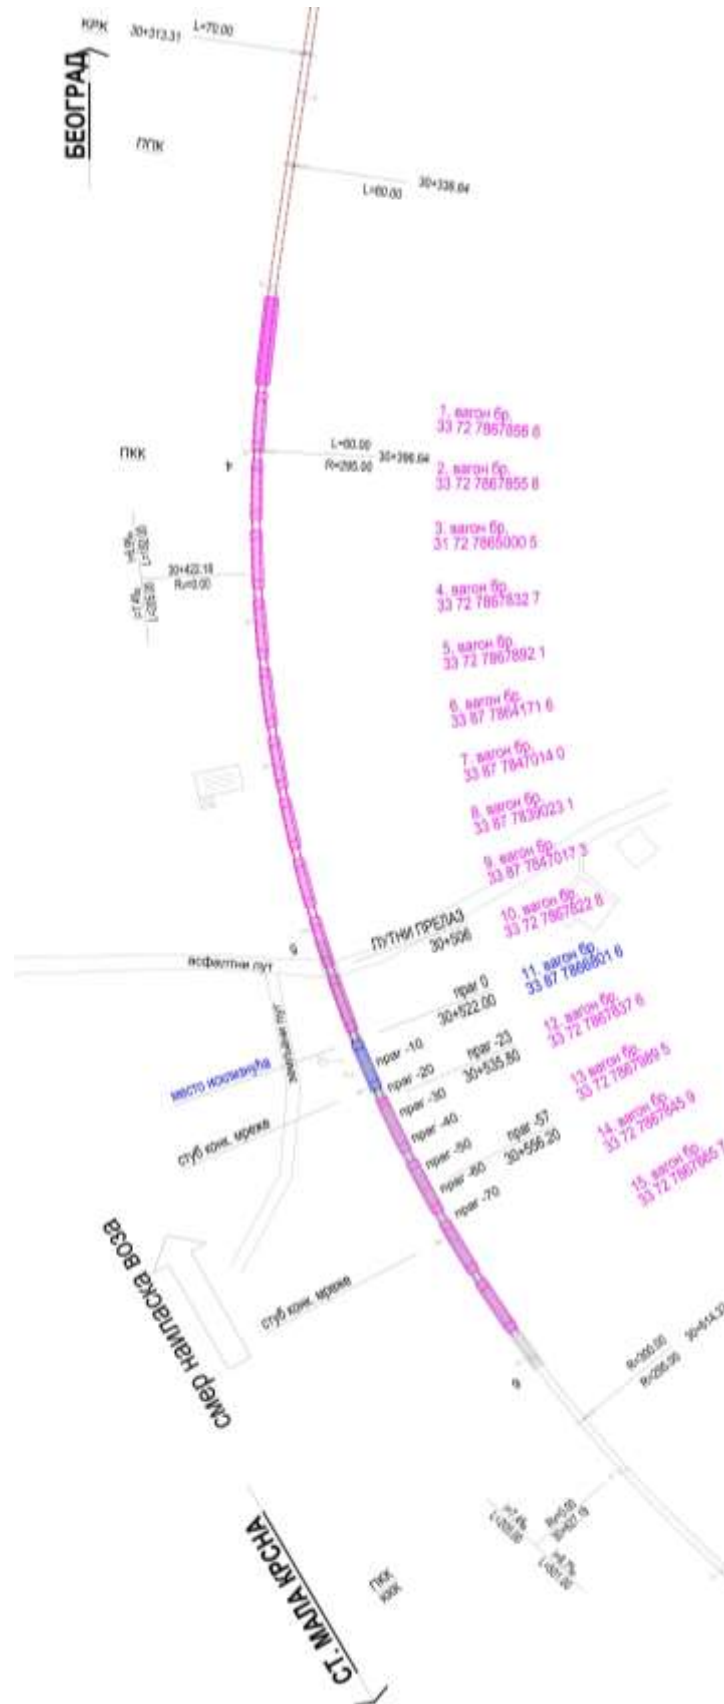
Слика 3.4.2.1: Скица места исклизнућа воза број 51202

Место настанка предметне несреће се налази на паду од $7,4\%$ и у десној кривини гледано у смеру вожње воза (односно левој кривини, гледано у смеру растуће стационаже), полупречника $R=295 \text{ m}$ и дужине $l=350 \text{ m}$ (ППК: $\text{km } 30+336.64$; ПКК: $\text{km } 30+396.64$; ККК: $\text{km } 30+746.83$ и КПК: $\text{km } 30+781,83$). До несреће (исклизнућа) је дошло, на делу кружне кривине, у $\text{km } 30+522$.

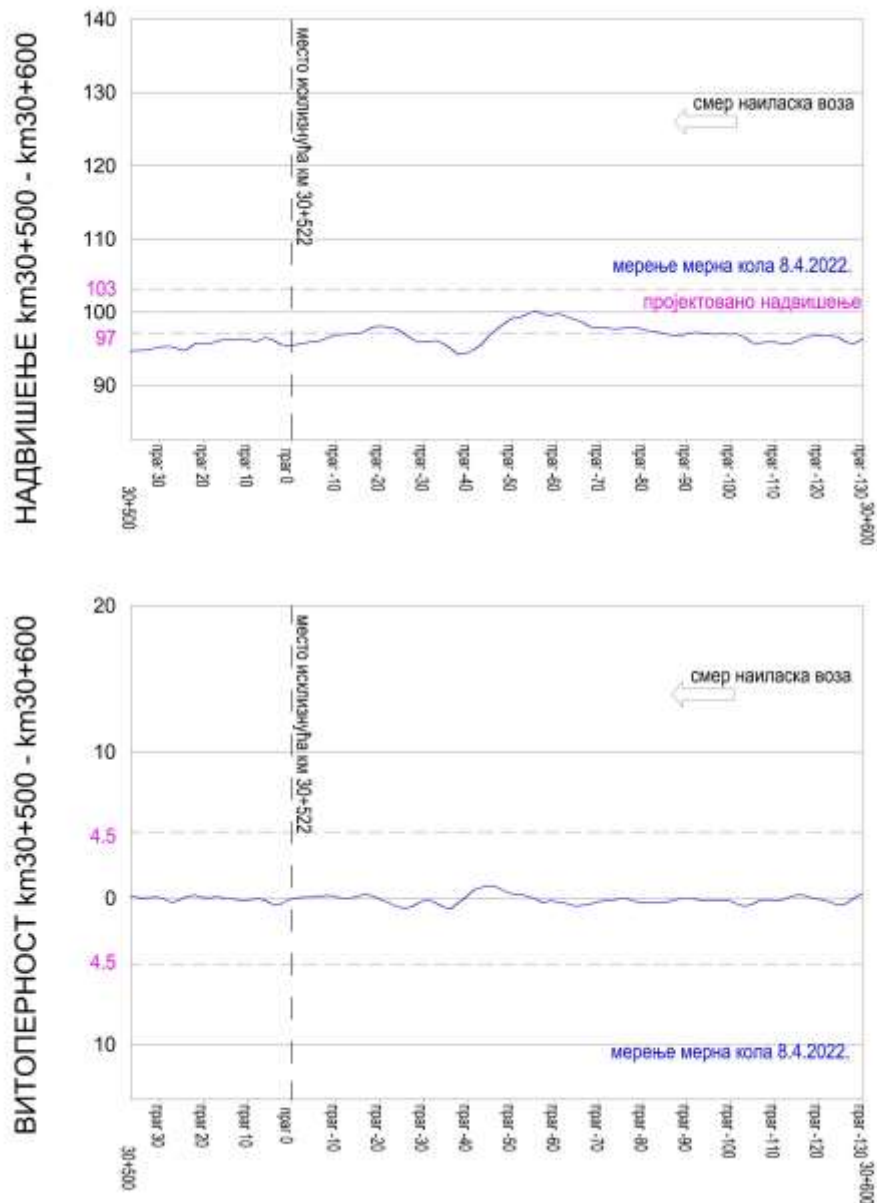
Слика 4.2.1.1: Резултати мерења мерним колима од 08.04.2022. године са границама за пријем радова после обнове из верзије Правилника која је важила 08.04.2022. године

Међутим, када се та мерења анализирају на основу граница прихватљивости из стандарда *SRPS EN 13231 -I*, табела 1, односно Упутства о јединственим критеријумима за контролу стања пруга на мрежи ЈЖ који је важио у време пријема радова, закључује се да надвишење у тренутну пуштања пруге није задовољавало критеријуме из стандарда.

На слици 4.2.1.1. је приказан резултат мерења у зони у којој се догодило исклизнуће које је предмет овог извештаја, са границама за пријем радова (за $v \leq 80\ km/h$) за надвишење $\pm 3\ mm$ и за витоперност $\pm 4,5\ \%$ (мерна база $3\ m$).

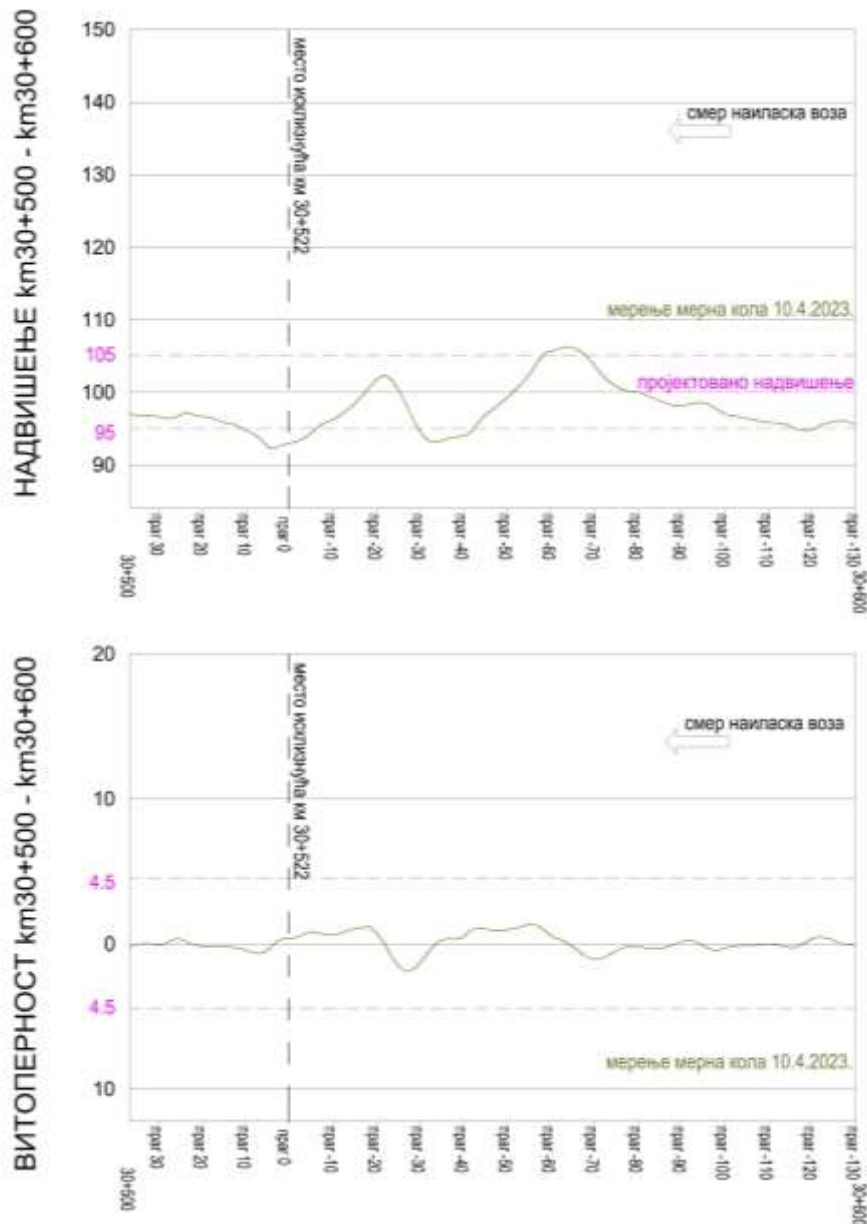
Слика 4.2.1.3: Резултати мерења мерним колима од 10.04.2023. године са границама за пријем радова одржавања, према тада важећем стандарду *SRPS EN 13231-1*.

MEREŃJE 10.04.2023.	Defects:							
	#	Param	Start	End	Threshold	Extremum	Length	Degree
	Summary:							
	Param	GU		GI		GHI		
		Len, m	Count	Len, m	Count	Len, m	Count	
	D1 SMER L	4.40	2	0.00	0	0.00	0	
	D1 SMER D	3.00	3	0.70	1	0.00	0	
	NADVIŠENJE	55.50	12	0.00	0	0.00	0	
	Total	62.90	17	0.70	1	0.00	0	
	Ocena stanja koloseka	Vrlo dobro						
TQC STD	E

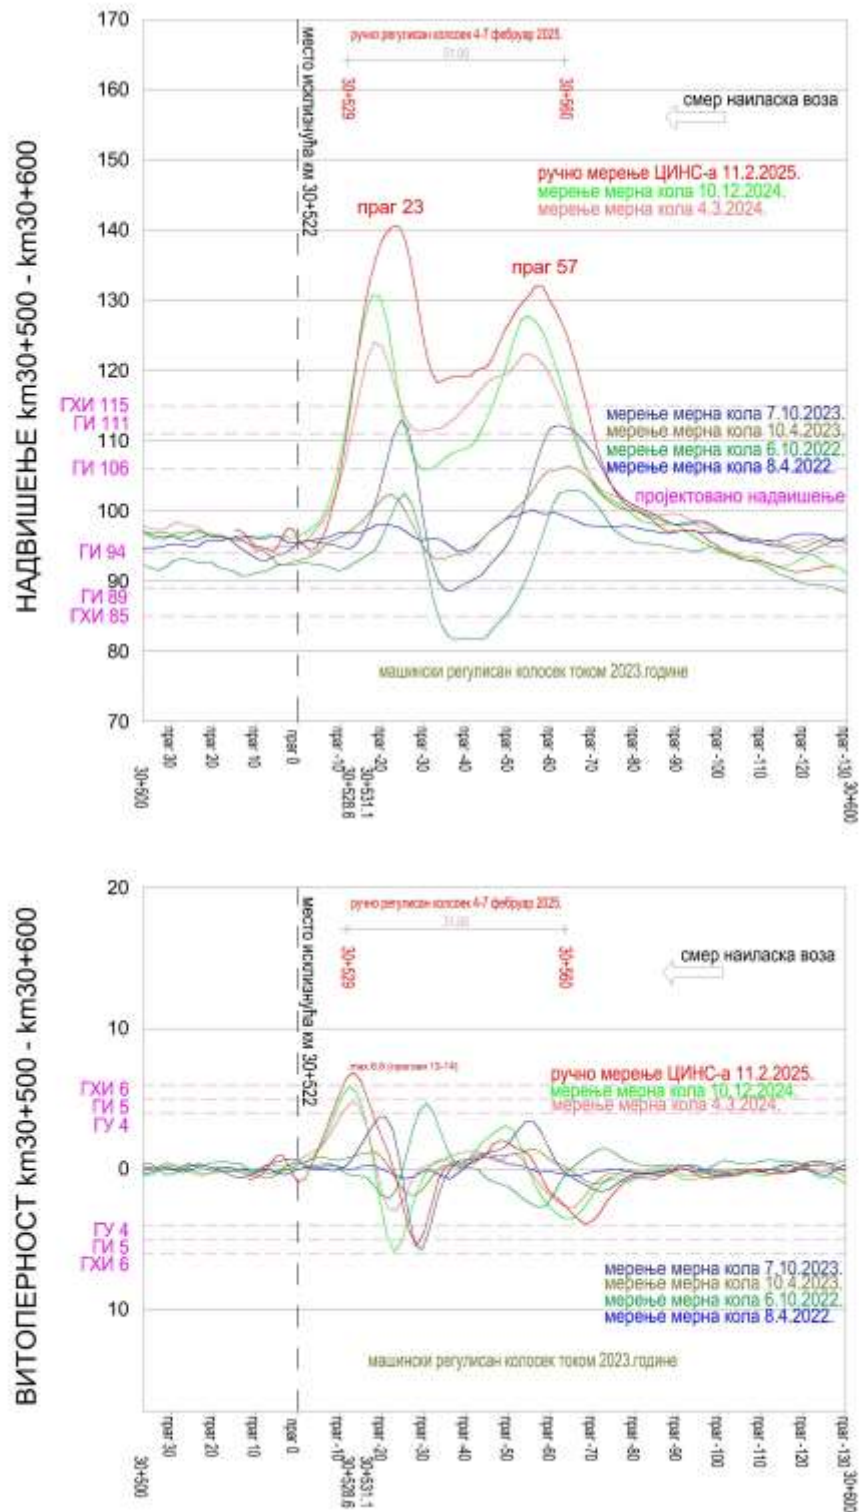
Слика 4.2.3.2: Преглед надвишења и витоперности од пуштања пруге у саобраћај до исклизнућа

Осим једног машинског регулисања колосека 2023. године, стање параметара геометрије колосека је у константном опадању (слика 4.2.3.1), што говори број грешака ГХИ, ГИ, ГУ као и оцене стања колосека за свако урађено мерење.

Примећује се лоша пракса да се радови на одржавању колосека изводе тек након инспекцијског надзора Центра за унутрашњу контролу. Тако је ручно регулисање колосека на деоници од $km 30+529$ до $km 30+560$, на којој је уведена лагана возња 28.08.2024.

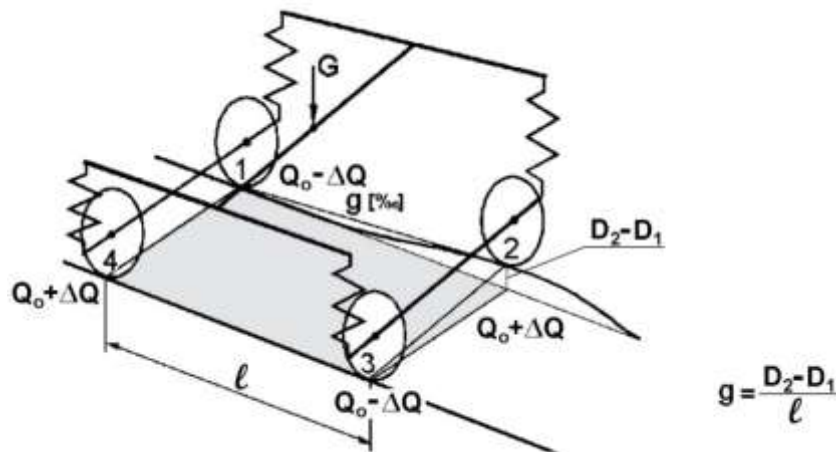
Слика 4.2.4.1: Утицај витоперности на растеређење тачкова

Слика 4.2.4.1 илуструје утицај витоперности на расподелу вертикалних оптерећења на тачкове шинског возила. Практично, витоперност карактерише одступање ($D_2 - D_1$) тачке ослањања 2 на слици, од равни коју одређују остале три тачке (1, 3 и 4). Последица је да се, имајући у виду и ефекат огибљења, на једној дијагонали тачкови, у односу на статичко оптерећење Q_0 на равном колосеку, растеређују, а на другој дијагонали додатно оптеређују.

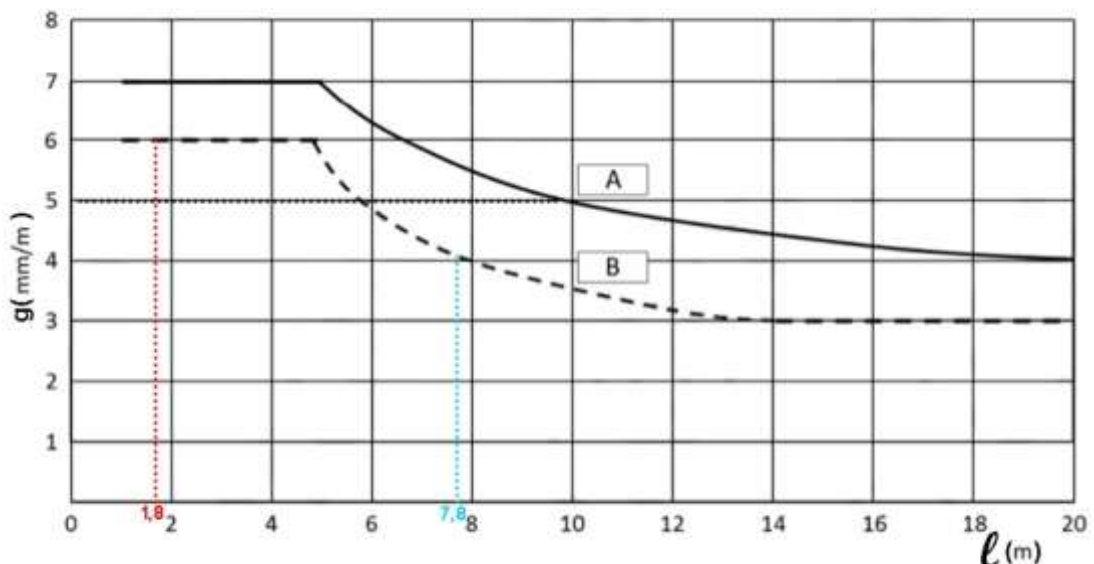
Слика 4.2.4.2: Граничне вредности витоперности

Граничне вредности витоперности које захтевају неодложну интервенцију према кривој „В“ одређују се на основу израза $\Gamma\text{ХИ} = ((20/\ell) + 1,5)$, са максималном вредношћу 6 mm/m и минималном граничном вредношћу 3 mm/m .

У извештајима „ИЖС“ а.д. о дефектима геомерије колосека, за све радијусе кривина, независно од надвишења, се користи иста вредност ГХИ од 7 *mm/m*. У анализама снимака геометријског стања колосека, мора се за све кривине које не испуњавају услов у погледу надвишења за криву „A“ применити ГХИ за витоперност која одговара кривој „B“, дакле за мерну базу од 3 *m*, 6 *mm/m* уместо 7 *mm/m*.

Када је у питању конкретно исклизнуће, меродавна је витоперност на бази растојања осовина у обртном постољу која за исклизли вагон износи 1,8 *m* и витоперност на бази 7,8 *m* колико износи растојање оса обртних постоља. На основу података о надвишењу које је измерио ЦИНС у зони исклизнућа непосредно после несреће, а који су приказани у табели 4.2.2.1, израчунате витоперности су приказане на слици 4.2.4.3. На слици су уцртане и граничне вредности према кривој „B“ из стандарда *SRPS EN 13848-5* за мерне базе 1,8 *m* и 7,8 *m* (види на слици 4.2.4.2).

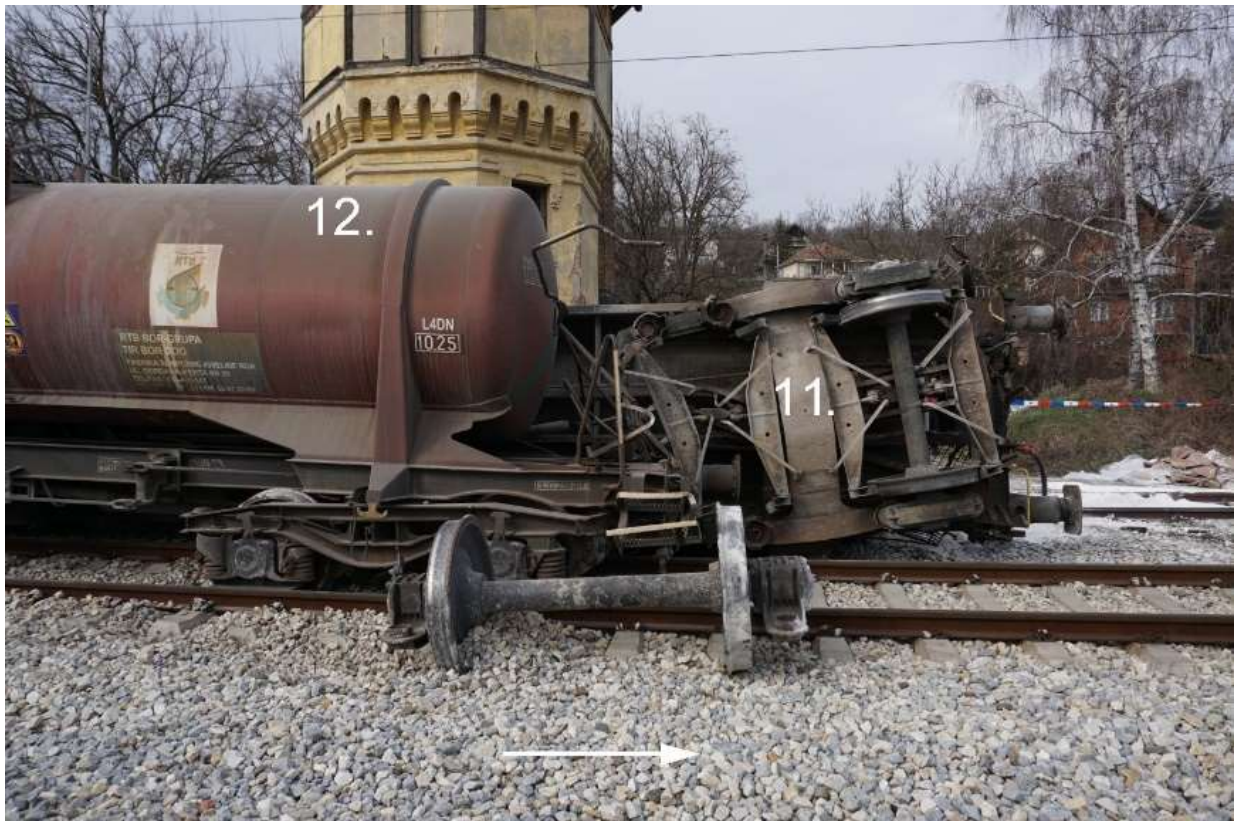
Слика 4.2.10.7: Положај једанаестог и дванаестог вагона

Слика 4.2.10.7. приказује преврнут једанаести вагон, дванаести вагон са исклизлим предњим обртним постољем и испалу трећу осовину једанаестог вагона.

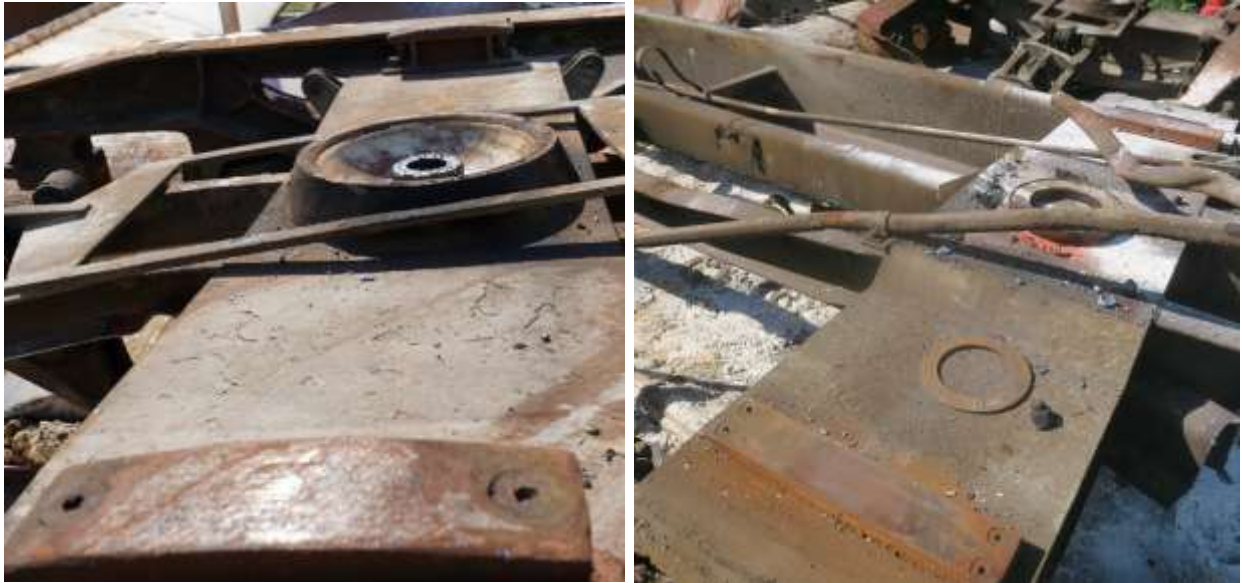
Слика 4.2.13.2: Доњи и горњи поклизници задњег обртног постоља

Вагон број 33 87 7866 801-6 је пројектован за *S* саобраћај ($V_{max}=100\text{ km/h}$), па сагласно томе имају фиксне бочне горње и доње поклизнике са зазором између њих. На слици 4.2.13.2. су приказани доњи и горњи поклизници другог обртног постоља. На површинама клизања нису уочени знаци ненормалне абразије која би имала утицај на закретни момент обртног постоља у односу на колски сандук.

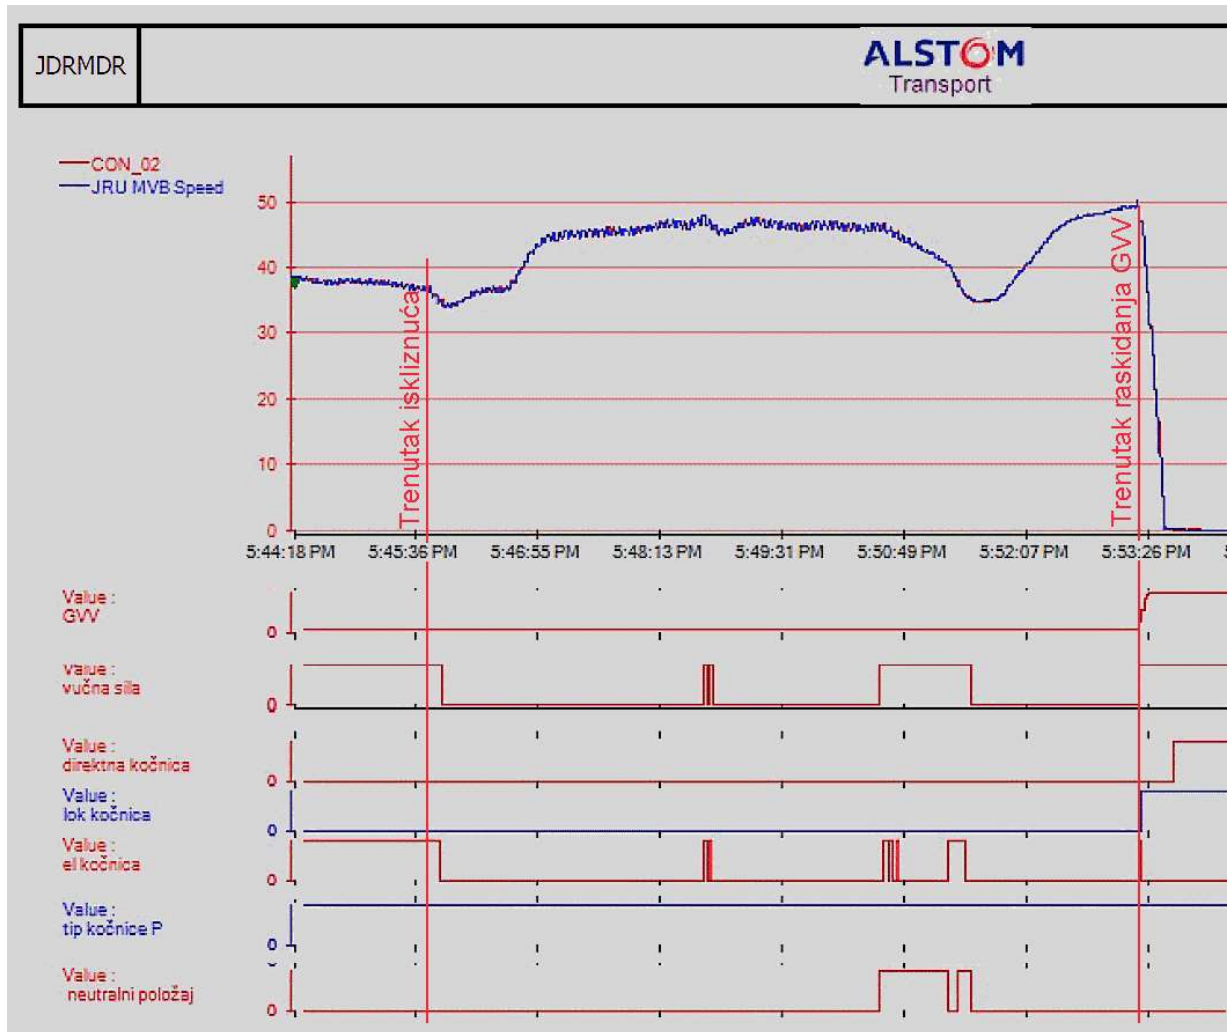
Слика 4.2.14.1: Извод из графичког записа уређаја за регистрацију података локомотиве 193-910

„Србија Карго“ а.д. је доставио графичке и табеларне приказе као и анализу података са уређаја за снимање података о кретању воза са локомотиве 193-910. На слици 4.2.14.1. је представљена брзина кретања воза притисак у главном ваздушном воду и индикатори активације појединих компоненти кочнице.

Представници ЦИНС су на лицу места утврдили да се чело локомотиве зауставило у $km\ 24+753$ (88 прагова од хектометарске ознаке за $km\ 27+700$ и 246 прагова од хектометарске ознаке за $km\ 27+900$). Из графичког записа и достављених табела, локомотива се, према локомотивском сату, зауставила у 17:53:59.

У периоду пре и у тренутку исклизнућа радила је електрична кочница локомотиве у циљу регулације брзине на паду, који у зони исклизнућа, према падоказу, износи 7,4%. Седам секунди после исклизнућа, чему одговара пређени пут од 76 *m*, електрична кочница је искључена. На слици 4.2.14.1. је уцртана вертикална црвена линија која означава тренутак исклизнућа.
