РЕПУБЛИКА СРБИЈА  
ЦЕНТАР ЗА ИСТРАЖИВАЊЕ НЕСРЕЋА У САОБРАЋАЈУ  
СЕКТОР ЗА ИСТРАЖИВАЊЕ НЕСРЕЋА  
У ЖЕЛЕЗНИЧКОМ САОБРАЋАЈУ И МЕЂУНАРОДНУ САРАДЊУ  
Немањина 11, 11000 Београд

Број: ЖС - 01/17

## КОНАЧАН ИЗВЕШТАЈ О ИСТРАЗИ НЕЗГОДЕ

Врста незгоде: Раскинуће воза  
Број воза: 8011  
Место: Београд, подручје распутнице и стајалишта Панчевачки  
Мост  
Датум: 03.08.2017. године  
Време: 07:55

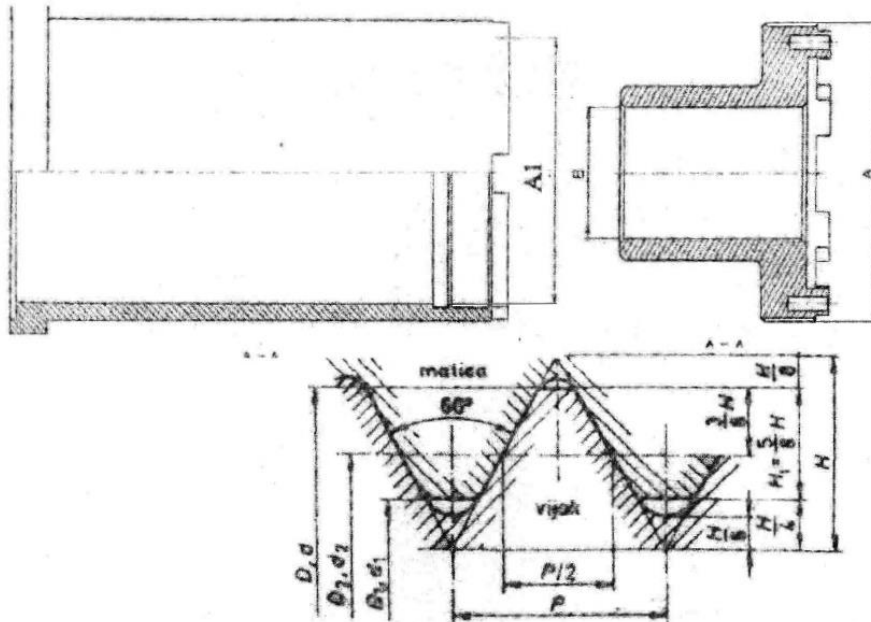
l. br: 2. 013

Oznaka mere	Nominalna mera	Granična mera	Stvarna mera					
			1	2	3	4	5	6
Mera novog dela								
A(d)	M 175	175						
A1 (D1)	171,752	175,7						
B	$\varnothing 80^{+0,030}_0$	$\varnothing 80_{0,1}$						
Mera regenerisanog dela								
A(d)	M 177							
A1 (D1)	173,752							
B	$\varnothing 80^{+0,030}_0$
