КОНАЧАН ИЗВЕШТАЈ О ИСТРАЗИ ОЗБИЈНЕ НЕСРЕЋЕ

Врста озбиљне несреће: Исклизнуће воза

Број воза: 45010

Место: Град Пирот, атар села Сопот, отворена пруга
између укрснице Станичење и станице Пирот

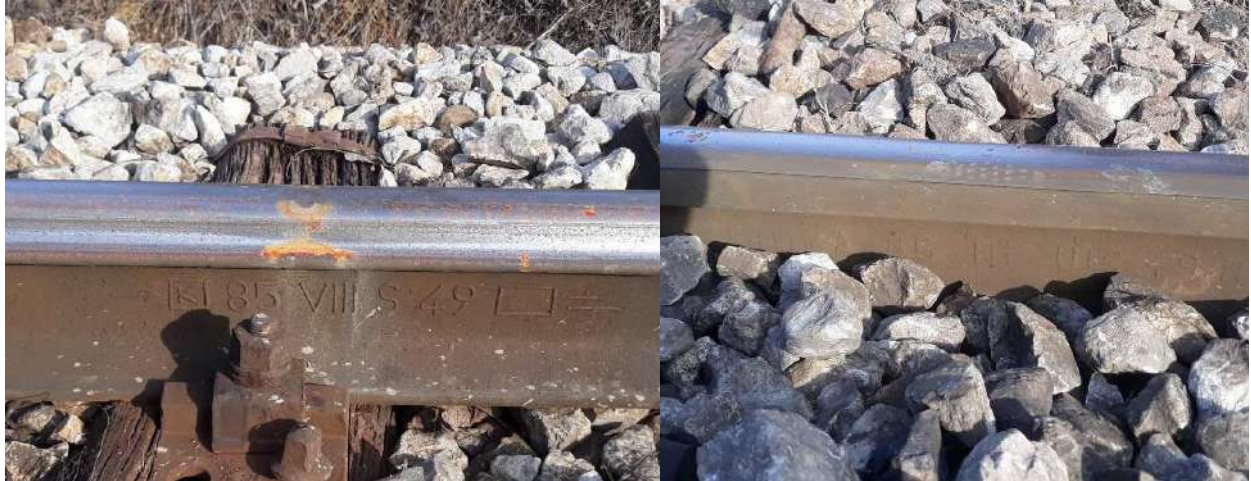
Слика 3.4.2.1: Изглед шина типа „49Е1“ ZENICA 85 и 86 UIC 49 (извор: „ИЖС“ а.д.)

На месту исклизнућа воза број 45010, на лицу места је утврђено да су уграђене шине типа *49E1 (ZENICA 85 и 86 UIC 49)*, које су спојене шинским саставима. Према допису Секције ЗОП Ниш број 20/2023-1.20-112/1 од 26.01.2023. године, наведено је да је део пруге Станичење - Пирот заварен у ДТШ. У допису број 20/2022-1.20.4-100 од 31.07.2022. године Пружне деонице Бела Паланка - Димитровград је наведено да на предметној деоници никада није формиран ДТШ.

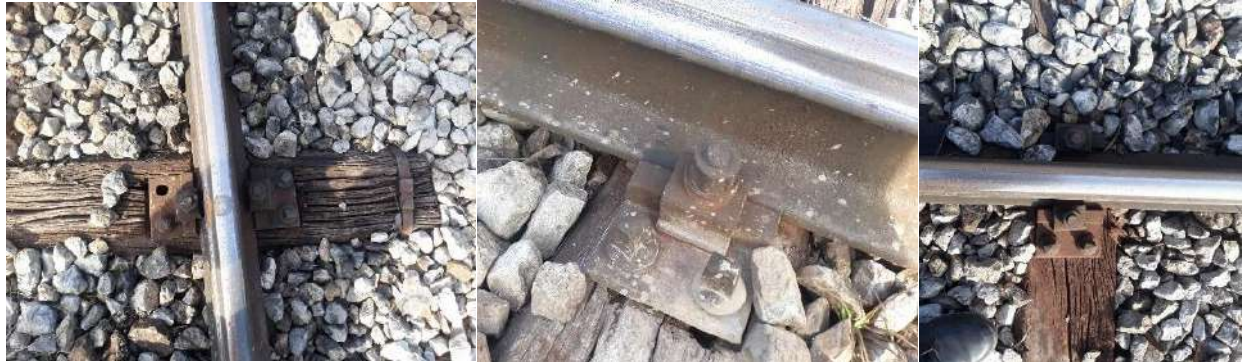
Слика 3.4.2.3: Изглед причврсног колосечног прибора (извор: „ИЖС“ а.д.)

Између укрснице Станичење и станице Пирот од $km\ 63+800$ до $km\ 72+900$, уграђени су дрвени прагови на одстојању од $60\ cm$ са причвршним прибором типа „К“. Изглед прагова и причврсног прибора, приказан је на слици 3.4.2.3.

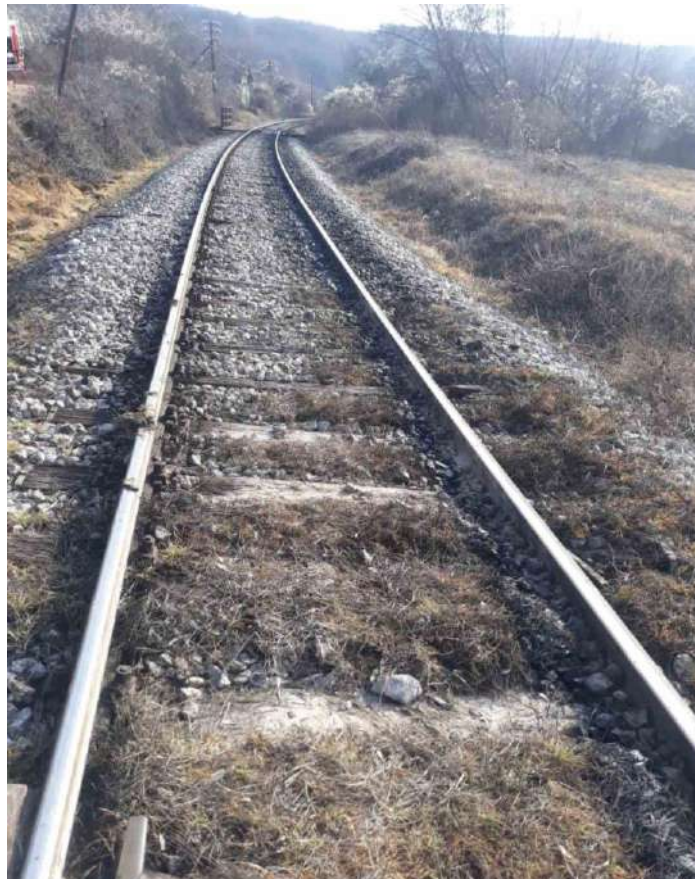
Слика 3.4.2.4: Застор од туцаника кречњачког порекла (извор: „ИЖС“ а.д.)

Колосечна решетка је у застору од туцаника кречњачког порекла. Изглед колосечне решетке је приказан на слици 3.4.2.4.

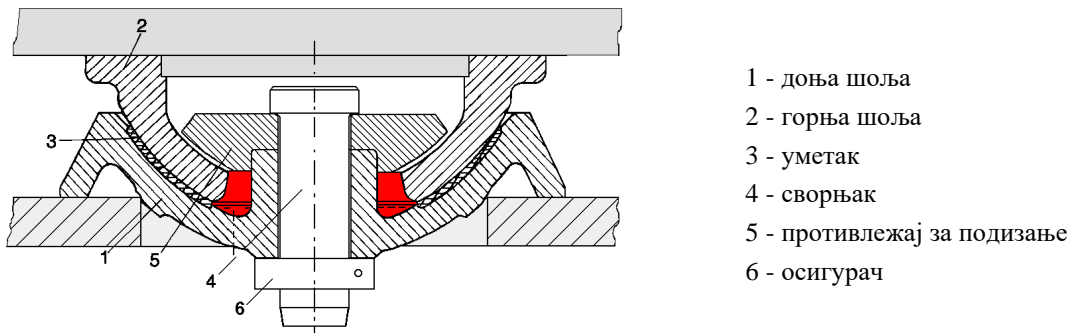
Слика 4.2.2.2: Пресек кроз склоп обртне шоље

Слика 4.2.2.1. не показује почетно стање, пре почетка уклањања наслаге. По свему судећи нечистоћа је била набијена у међупростору између горње и доње обртне шоље како је илустровано црвеном бојом на слици 4.2.2.2. Нејасно је на који начин је оваква количина материјала могла доспети у обртну шољу, кроз мали зазор између сворњака и отвора у доњој обртној шољи.

Мада је у широј зони озбиљне несреће присутна земља црвеница слична оној на слици 4.2.2.1, фотографије са места озбиљне несреће показују да се превртање десетих кола догодило на туцанику без видљивих трагова ископане црвене земље, па је мало вероватно да је земља доспела у обртну шољу при озбиљној несрећи. С друге стране, вероватноћа да се то догодило током нормалне експлоатације је још мања, поготово што сличне појаве нема у другом обртном постољу. Трећа могућност је да је земља доспела у обртну шољу приликом развезивања обртних постоља у некој радионици, што је такође мало вероватно, пошто је претходна ревизија обављена само три месеца пре озбиљне несреће (26.09.2022. године) у Смедереву, а од тада до озбиљне несреће, према достављеним подацима, није било ванредног одржавања.

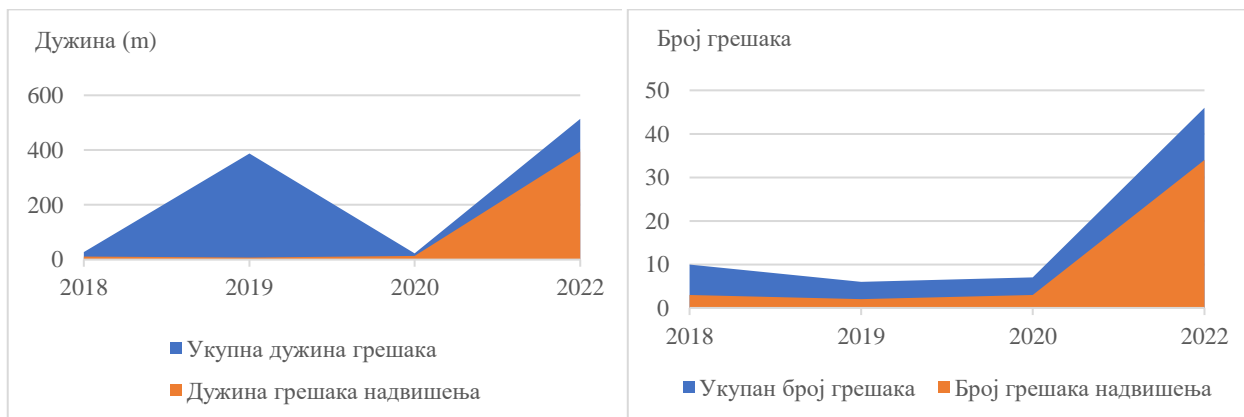
Графикон 4.2.7.1: Преглед дужине и броја грешака типа „С“ од *km* 66+700 до *km* 67+700

Учешће грешака типа „С“ код надвишења шине у односу на укупан број грешака типа „С“ у зони исклизнућа воза број 45010 (од *km* 66+700 до *km* 67+700), приказан је на графикону 4.2.7.1.

Из достављеног аналитичког приказа и графичког записа са последњег мерења стања пруге број 106: Ниш - Димитровград - државна граница - (Драгоман) мерним колима Север 1435, 20.10.2022. године (приближно 2 месеца пре настанка озбиљне несреће), може се закључити да је у зони исклизнућа воза број 45010 од *km* 66+700 до *km* 67+700, према дефинисаним параметрима Упутства о јединственим критеријумима за контролу стања пруга на мрежи ЈЖ, Упутство 339 („Службени гласник ЗЈЖ“ број 2/2001 и 4/2004 и „Службени гласник ЖС“ број 14/22), стање посматраног километра пруге било незадовољавајуће, односно да је дужина грешака типа „С“ била **преко 20 пута већа** од максималне предвиђене дужине грешака типа „С“ од 25 m, за задовољавајуће стање. Такође, од укупног броја грешака типа „С“, **више од 76% су грешке код надвишења шине**, где на појединим деловима колосека вредности надвишења спољне шине у кривини износе и преко 150 mm, које су настале као последица тоњења унутрашње шине у кривини

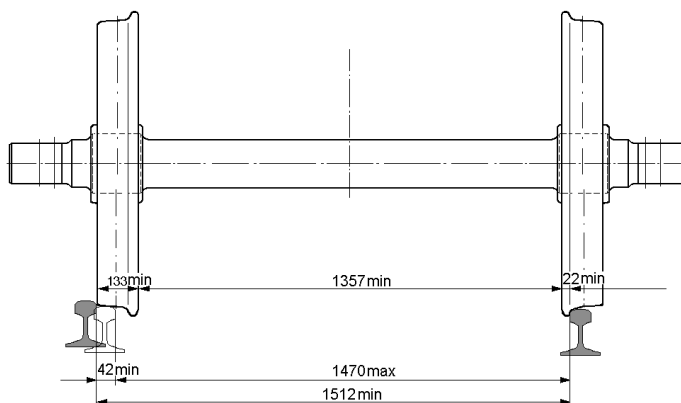
Слика 4.2.9.1: Услови за упадање точка у колосек

На слици 4.2.9.1 је илустрован потребан однос димензија колосека и осовинског склопа да би дошло до упадања точка у колосек, када су меродавне димензије на дозвољеним границама. Уочава се да је потребно да се шине услед лабавог или недостајућег причврсног прибора или трулости прагова, размакну за најмање 42 *mm* преко допуштене границе од 1435+35 *mm*. С обзиром да се из записа мерних кола (тачка 4.2.7.) види да је на више места проширење колосека веће од експлоатационе границе од +35 *mm*, на таквим местима је могуће упадање точка у колосек и при мањем додатном размицању шина.

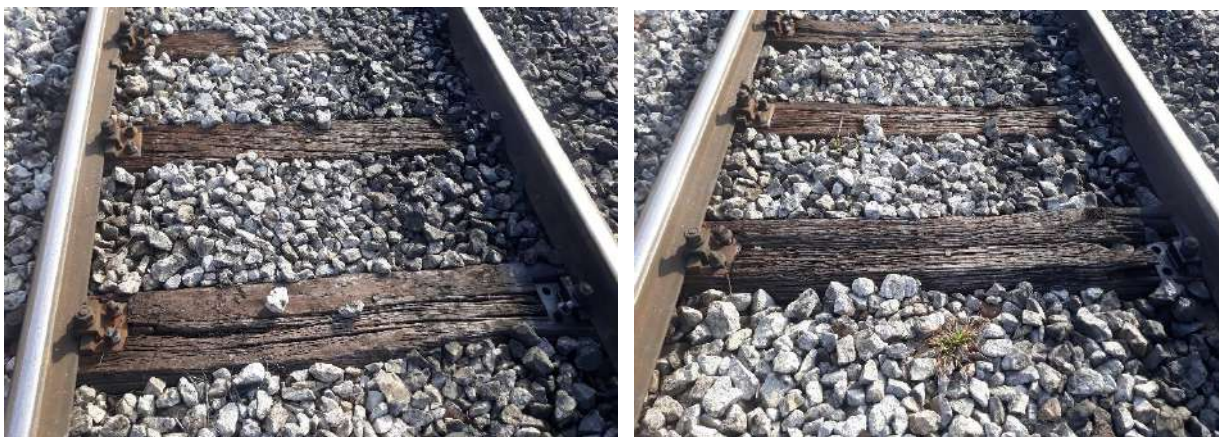
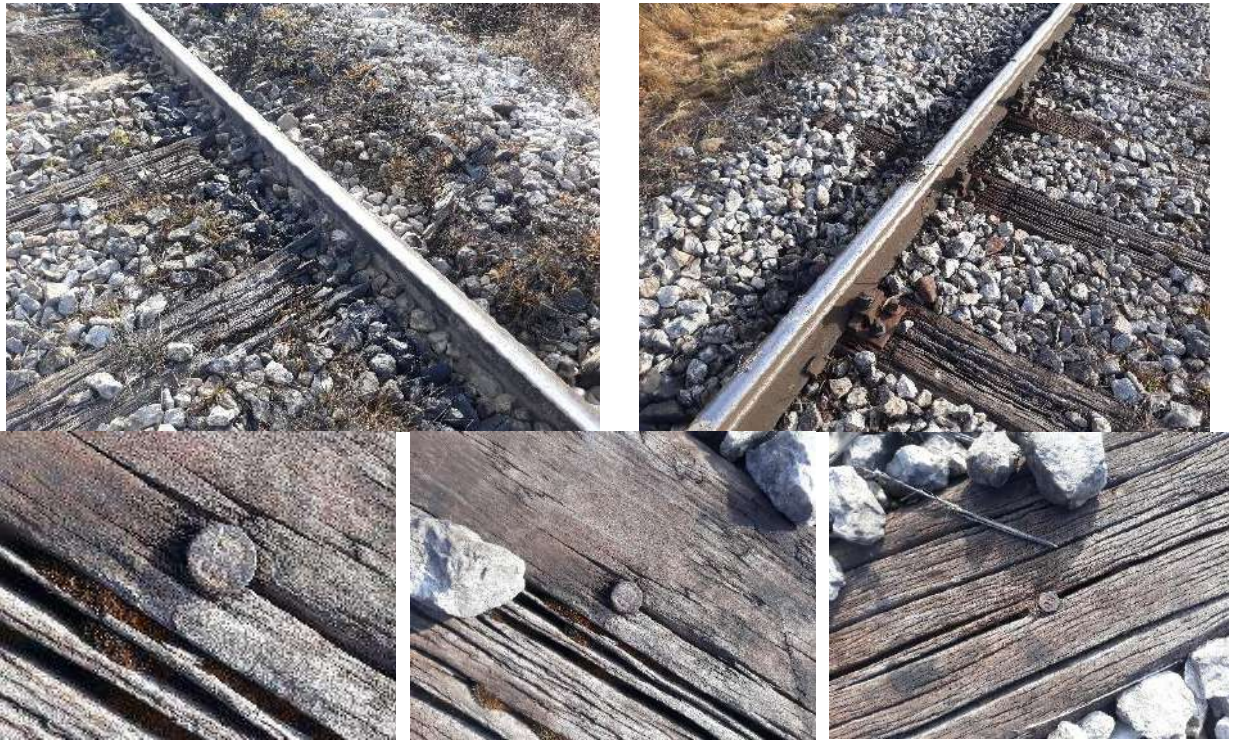
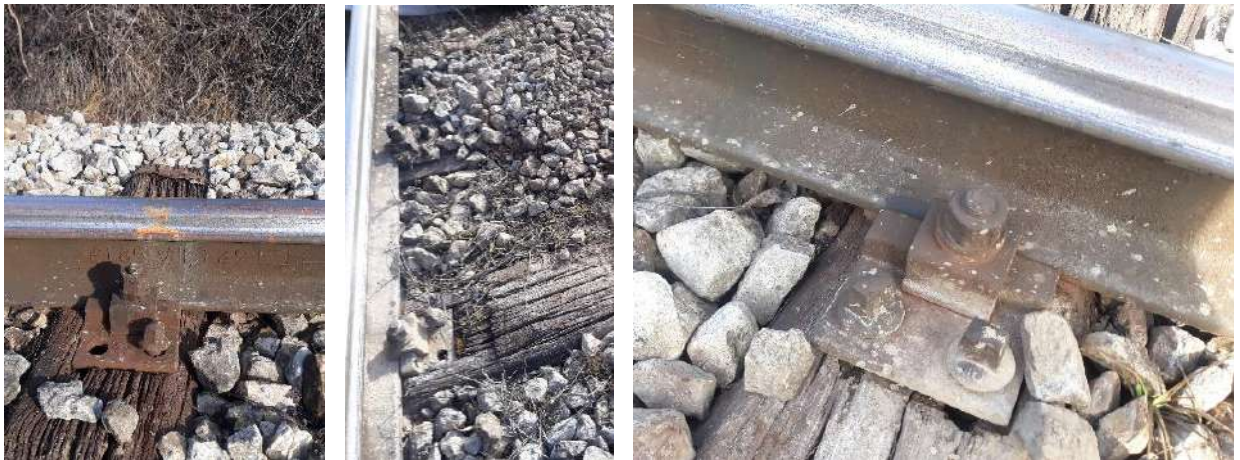
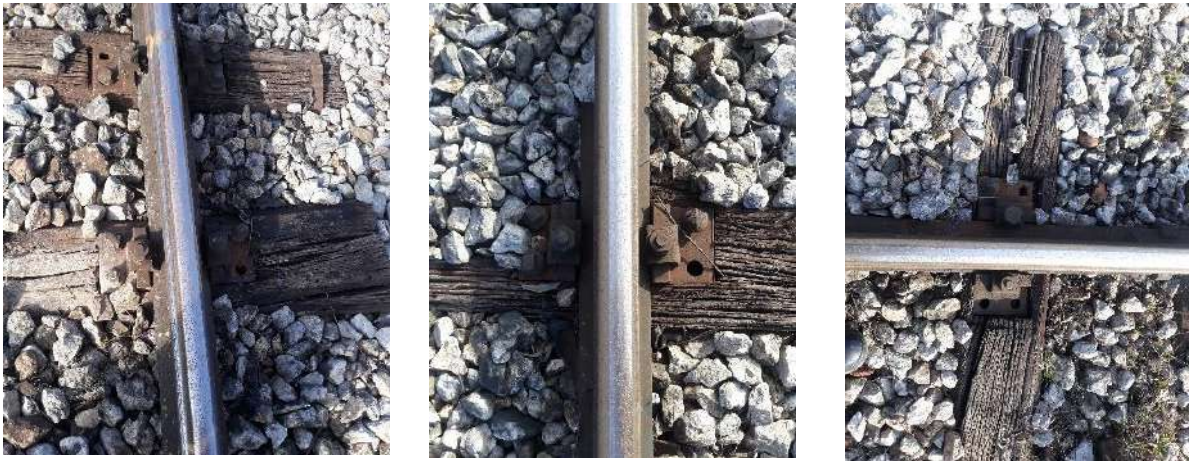
Прегледом стања прагова и причврсног прибора је констатовано да је у широј зони око места упадања точка у колосек, колосек у неисправном стању због лабавог или недостајућег причврсног прибора, померених причврсних плочица или трулих и испуцалих прагова. Треба имати у виду да је пруга пуштена у рад 01.08.1888. године, а да је последњи ремонт извршен 1985. године. Увидом на лицу места, утврђено је да су у широј зони места настанка озбиљне несреће, поједине шине старе преко 40 година и поједини прагови стари преко 50 година.

Стање прагова и причврсног прибора у зони упадања точка у колосек илустровано је на сликама: 4.2.9.2, 4.2.9.3, 4.2.9.4 и 4.2.9.5.
