**РЕПУБЛИКА СРБИЈА  
ЦЕНТАР ЗА ИСТРАЖИВАЊЕ  
НЕСРЕЋА У САОБРАЋАЈУ**

**ИЗВЕШТАЈ О ИСТРАЗИ УДЕСА ХЕЛИКОПТЕРА**

| Хеликоптер: | Aerospatiale/Airbus Helicopters - Gazelle SA342J |
| Регистарска ознака: | YU-HPZ |

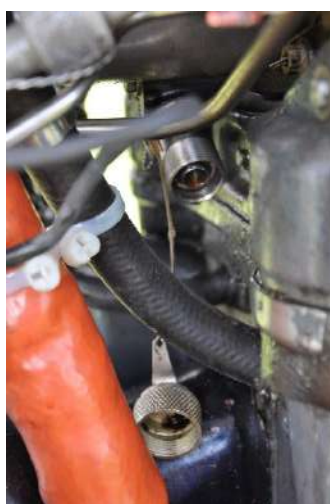
**Слика 5.** Одвијен чеп на уређају за оцед уља из мотора

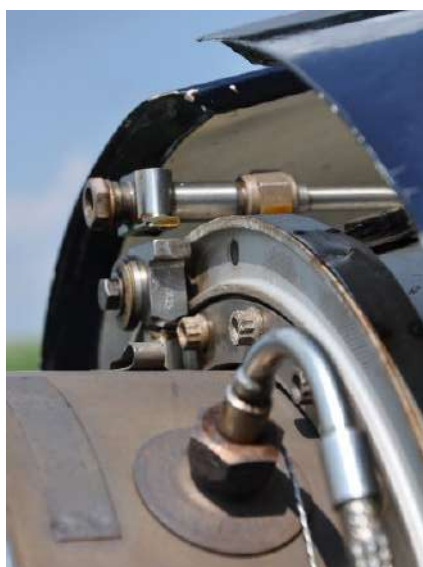
**Слика 7.** Неповратни вентил задњег лежаја мотора одвојен од врха горњег носача задњег лежаја

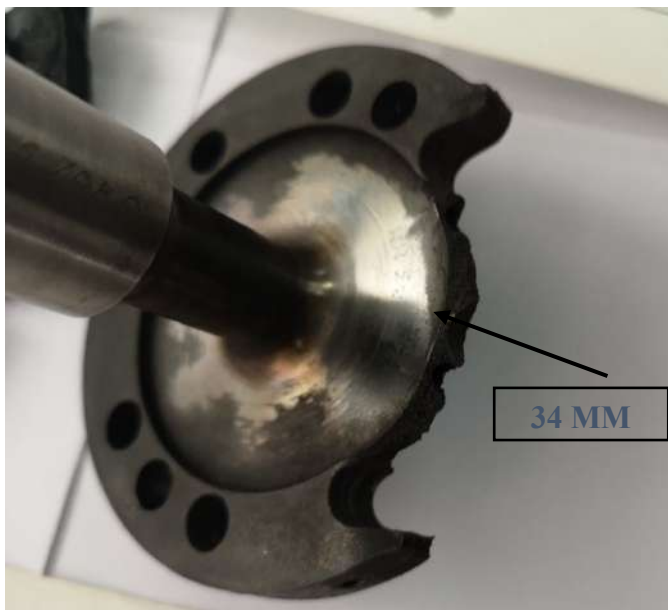
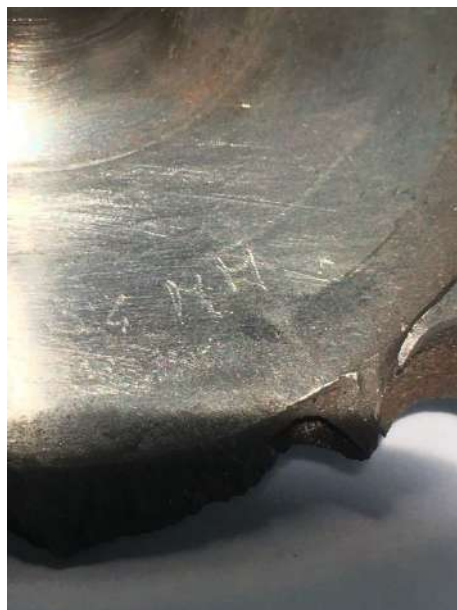
Слика 11. Инјектор, серијски број 34MM

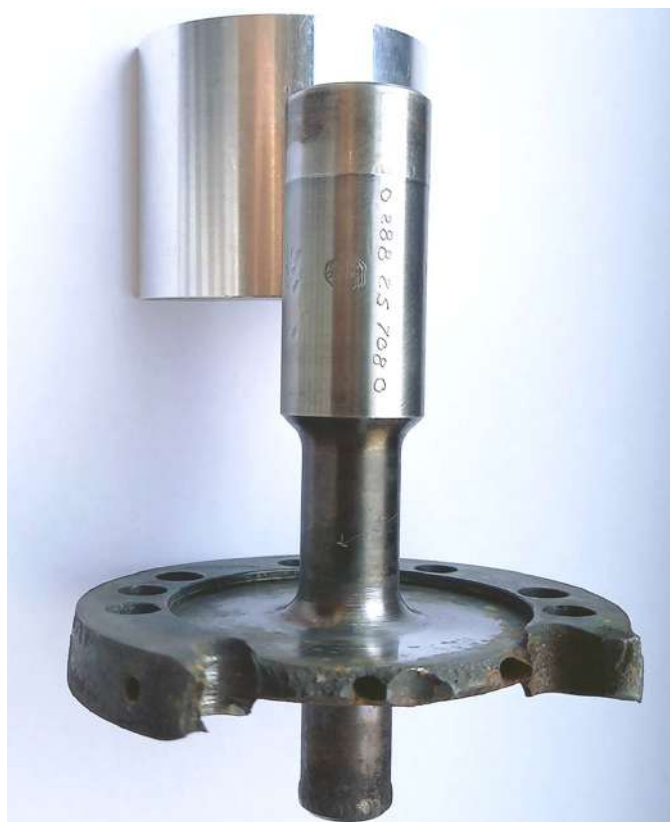
Слика 13. Инјектор, број дела: 028257080, серијски број: 34MM

Након дефектаже која је извршена у Ваздухопловном заводу „Мома Станојловић“ радна група је, на основу нивоа оштећења и чињенице да је постојао обавезни сервисни билтен у вези са овим бројем дела, закључила да је склоп вратила турбине потребно додатно анализирати и испитати, што је и урађено у Војнотехничком Институту. Међутим, мора се напоменути да се

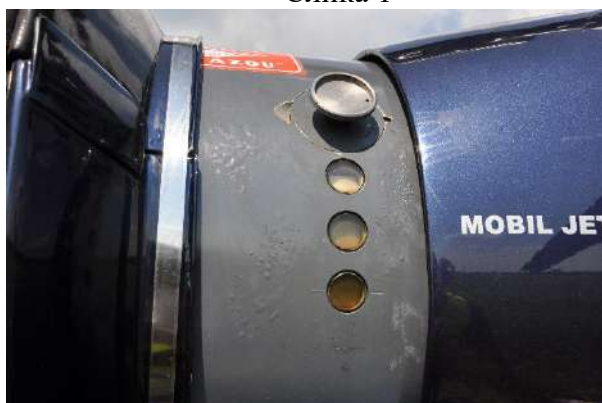
Слика 3

1. Припрема мотора за демонтажу са хеликоптера, слика 1,
2. Провера правилног постављања уводника ваздуха – стање ИСПРАВНО, слика 2,
3. Прегледом показивача нивоа уља у резервоару, констатовано је да исто недостаје, слика 3,
4. Демонтажа издувне цеви и капотажа са мотора (исти нису донети у Завод), слика 4,
5. Одвајање свих цревовода од мотора (гориво, мазиво и електро инсталација), слика 5,
6. Демонтажа мотора са хеликоптера, постављање на моторски носач и допремање у Завод, слика 6,
7. Демонтажа горивног филтера, слика 7.
8. Демонтажа бустер пумпе, слика 8.

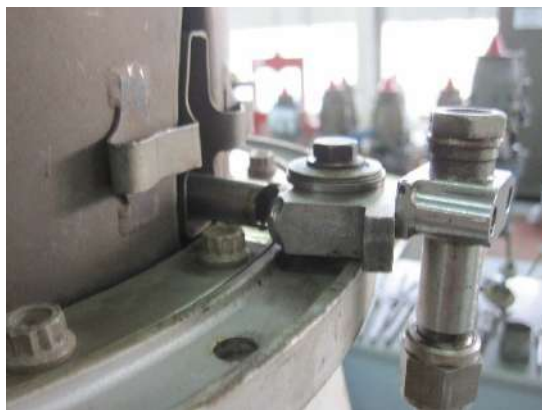
Слика 13

- цев за довод уља у задњи лежај мотора са неповратним вентилом, потпуно одвојена од вертикалног носача задњег лежаја (нема трагова лома вијака и осигурача за причвршћење и нису пронађени у току истраге на месту принудног слетања), слика 13,
- лом вертикалног носача задњег лежаја близу места за спој са задњом прирубницом кућишта турбине, слика 13,
- лом одушне цеви косог носача задњег лежаја и лом самог косог носача задњег лежаја, близу места за спој са задњом прирубницом кућишта турбине, слика 14,

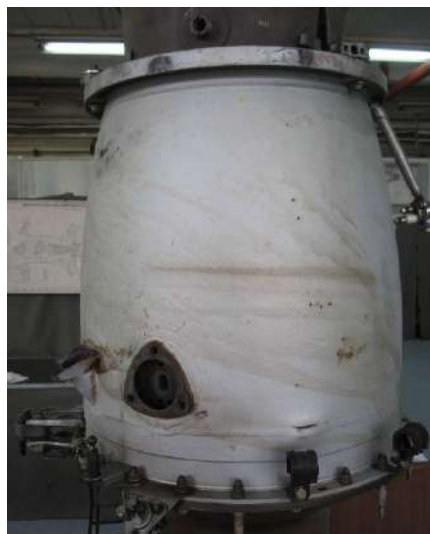
Слика 16

- прикључак на међукућишту за повратак уља из другог и трећег лежаја мотора (недостаје завртањ и осигурач), слика 15,
- прскотина на кућишту турбине у правцу кола за убризгавање горива, слика 16,

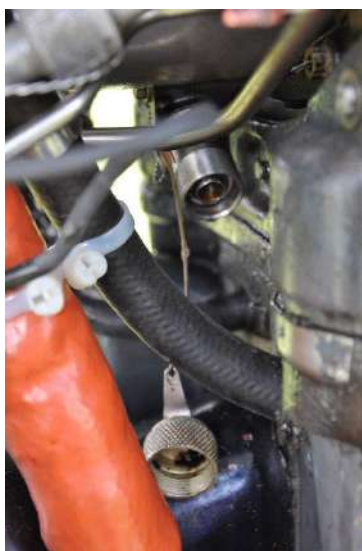
Слика 17

- на вентилу за испуштање уља одвијена чеп навртка (виси причвршћена ланцем за тело вентила), слика 17,
  - ваздушни вентил (отпао поклопац, виде се одвојене жице од микропрекидача), слика 18.
- Остали делови мотора и агрегата су били правилно причвршћени и осигурани. Након демонтаже агрегата мотора, приступило се демонтажи склопова мотора.

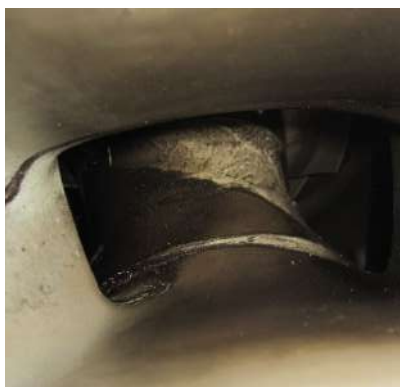
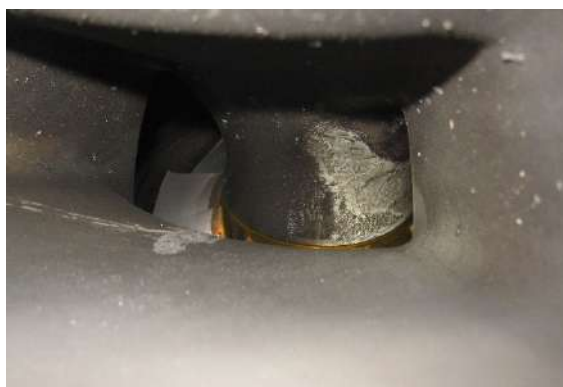
На сликама 27 и 28 приказан је уводник ваздуха и поглед на пар лопатица првог степена аксијалног компресора. Прегледом је установљено да није дошло до упада страног тела у мотор а последице пожара су евидентне.

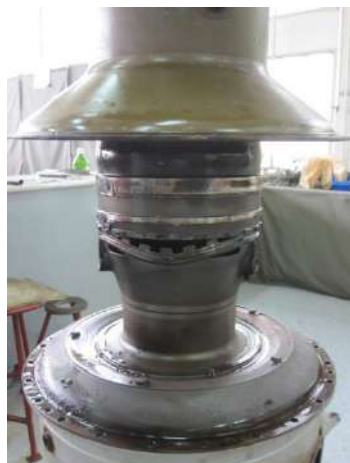
Слика 29

На слици 29 приказан је тренутак демонтаже међукућишта мотора. Овде се види оштећење склопа аксијалног компресора, а на слици 30 види се оштећење лопатица првог степена аксијалног компресора. Оба лежаја аксијалног компресора су оштећена.

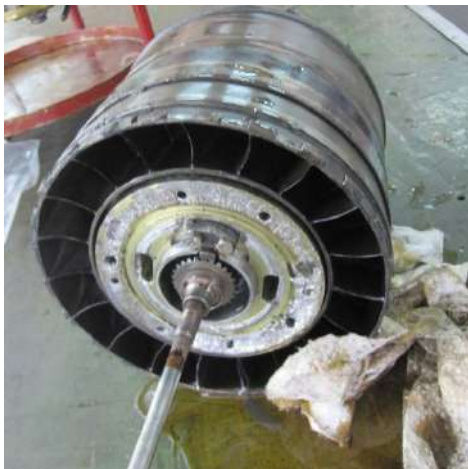
Слика 31

На слици 31 види се оштећење склопа задњег лежаја аксијалног компресора. На слици 32 види се оштећење предњег лежаја турбине који се налази на кућишту центрифугалног компресора мотора и оштећење поклопца центрифугалног компресора (повијени зидови и смакнути зуби за осигуравање аксијалног компресора).

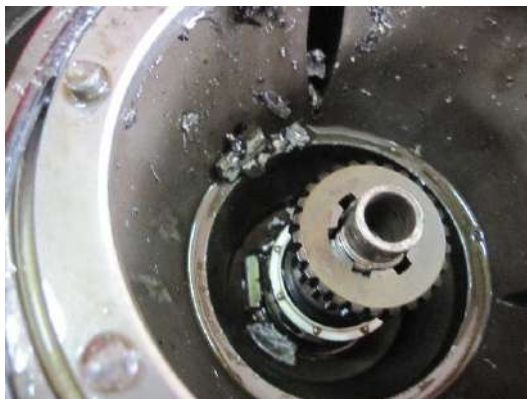
Слика 33

На слици 33 види се оштећење предњег лежаја турбине, а на слици 34 оштећење склопа задњег лежаја аксијалног компресора.

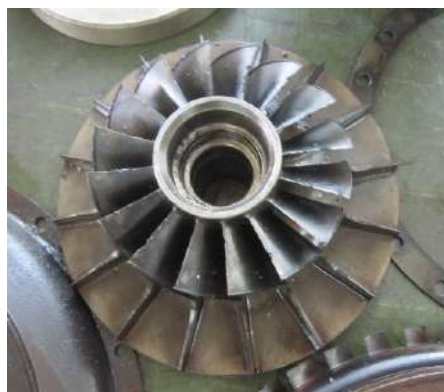
Слика 35

На слици 35 приказано је оштећено коло центрифугалног компресора, а на слици 36 приказани су комади оштећеног лабиринта на носачу другог степена дифузора.

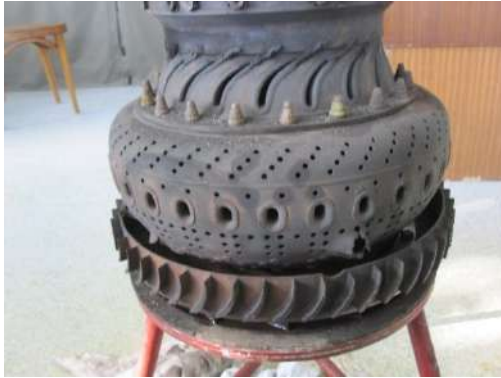
Слика 37

На слици 37 приказано је оштећење спољње коморе сагоревања које је настало пробијањем делова од централног брызгача горива. На слици 38 приказана је спољна комора сагоревања где се види да нема оштећења на вртложним плочама и цевима секундарног ваздуха.

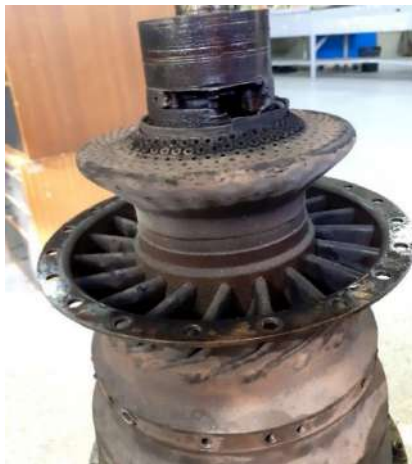
Слика 39

На слици 39 види се оштећење кола за убризгавање горива, део оштећеног вратила турбине и унутрашњи део коморе сагоревања. На слици 40 приказано је коло првог степена турбине код кога има трагова оштећења.

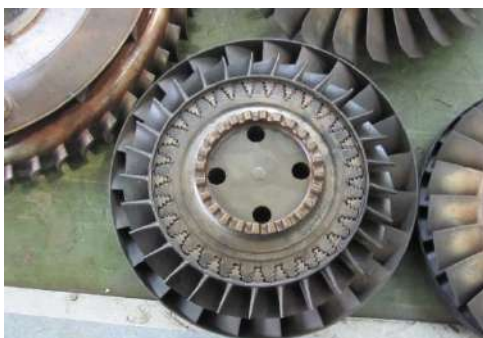
Слика 41

На слици 41 приказано је коло другог степена турбине. На слици 42 приказано је коло трећег степена турбине.

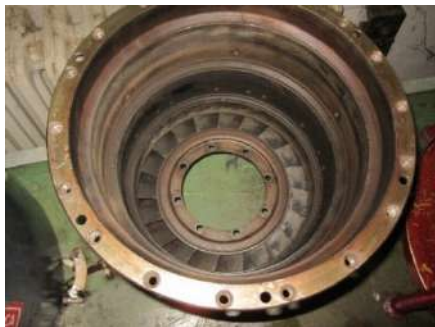
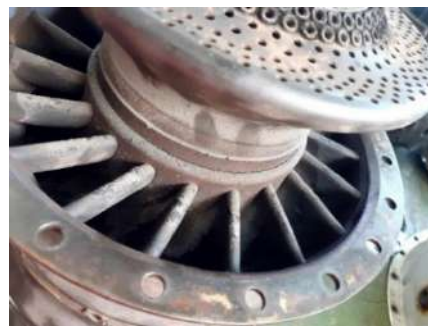
На сликама 43 и 44 је први степен спроводног венца код кога има трагова оштећења.

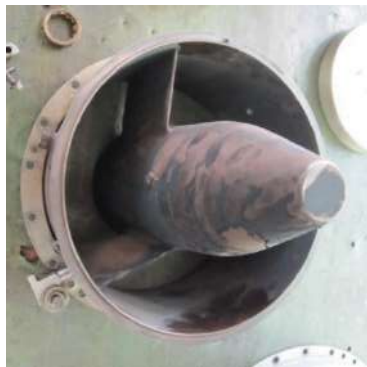
Слика 45

На слици 45 приказан је склоп издувног дифузора, а на слици 46 приказани су делови склопа задњег лежаја и оштећени носачи задњег лежаја.

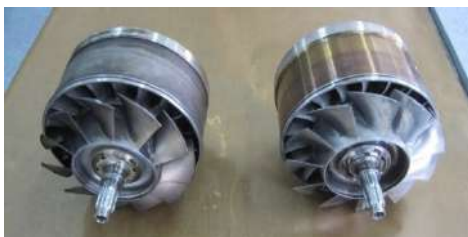
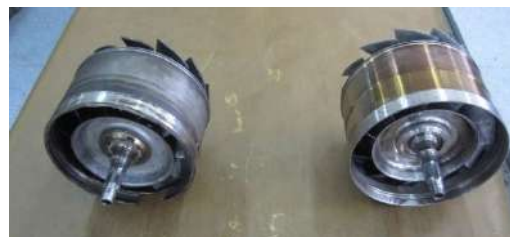
На сликама 47 и 48 позиције лево приказана су оштећења лопатица првог и другог кола аксијалног компресора.

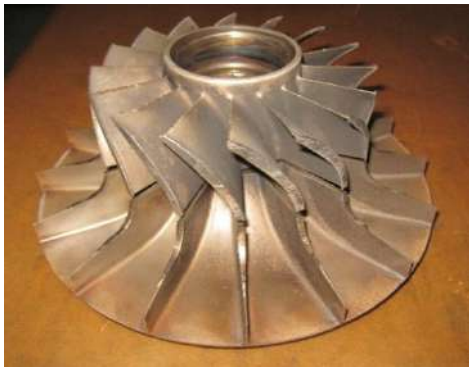
Слика 49

На слици 49 приказано је оштећено коло центрифугалног компресора, а на слици 50 исправно коло центрифугалног компресора.

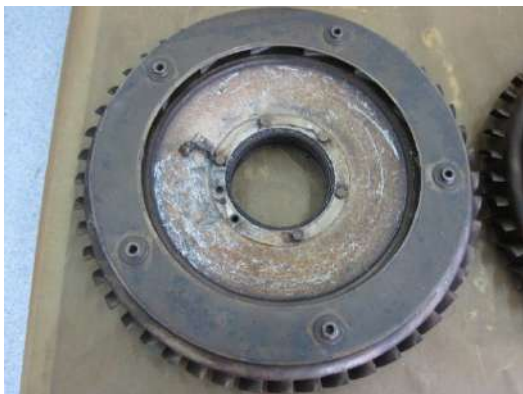
Слика 51

На слици 51 приказан је оштећени склоп носача другог степена дифузора, а на слици 52 исправан склоп носача другог степена дифузора.

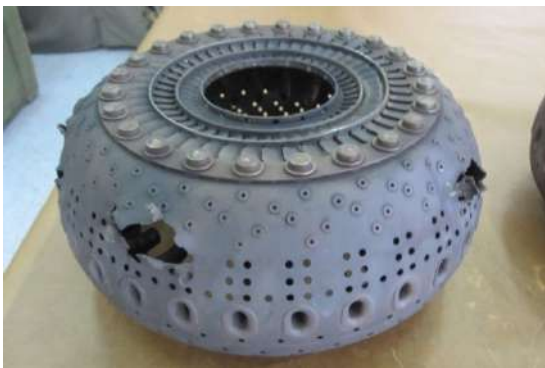
Слика 53

На слици 53 приказана је оштећена спољна комора сагоревања, а на слици 54 приказана је исправна спољна комора сагоревања.

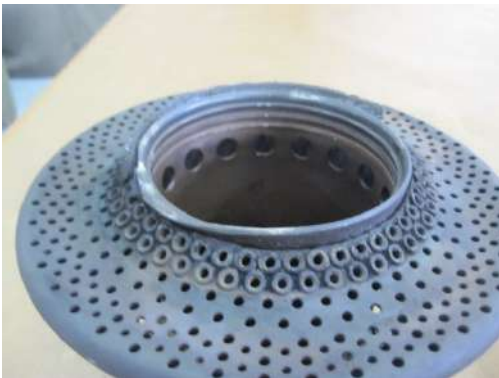
Слика 55

На слици 55 приказан је оштећени унутрашњи део коморе сагоревања, а на слици 56 исправан унутрашњи део коморе сагоревања.

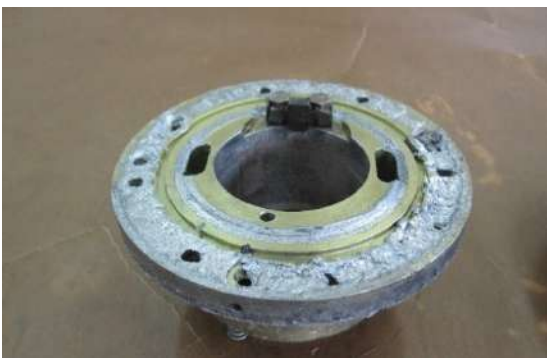
Слика 57

На слици 57 приказан је оштећен поклопац кућишта задњег лежаја аксијалног компресора, а на слици 58 приказан је исправан поклопац кућишта задњег лежаја аксијалног компресора.

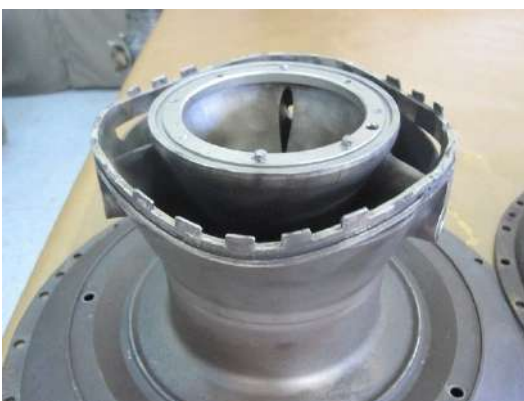
Слика 59

На слици 59 приказано је оштећено улазно кућиште центрифугалног компресора, а на слици 60 приказано је исправно улазно кућиште центрифугалног компресора.

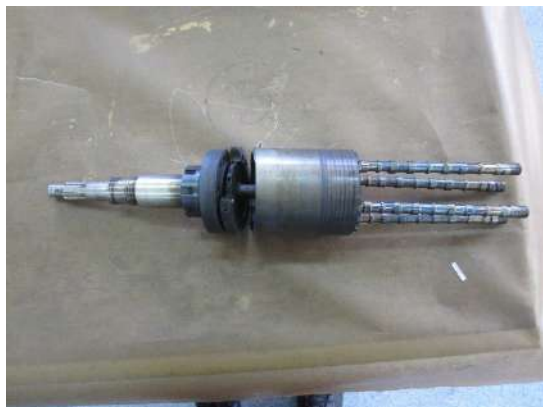
Слика 61

На слици 61 приказано је оштећено вратило (оштећено коло за убризгавање и део вратила), а на слици 62 приказано је исправно вратило.

Како би се стекла слика о материјалу од кога је вратило израђено урађена је хемијска анализа која је показала процентуални удео појединих легирајућих елемената. Анализом је добијен изузетно низак процентуални удео хрома (Cr) који износи 1,54%. Резултати анализе хемијског састава узорка „вратило турбине мотора“ приказан је у Таб. 1.

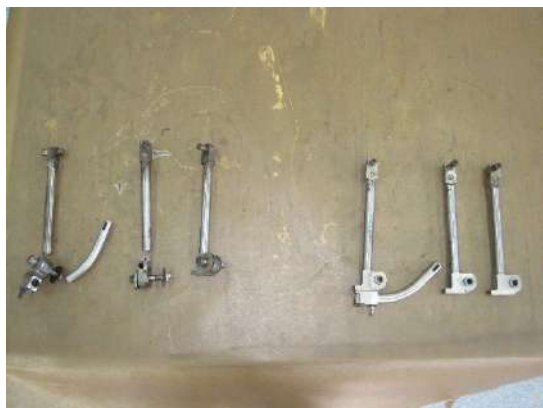
Слика 63

На слици 63 лево су приказана три носача склопа задњег лежаја са мотора који је претрпео оштећења, а десно су исправни носачи склопа задњег лежаја. На слици 64 приказан је карактеристичан лом цеви за одушивање склопа задњег лежаја мотора, који се налази на косом носачу склопа задњег лежаја мотора.

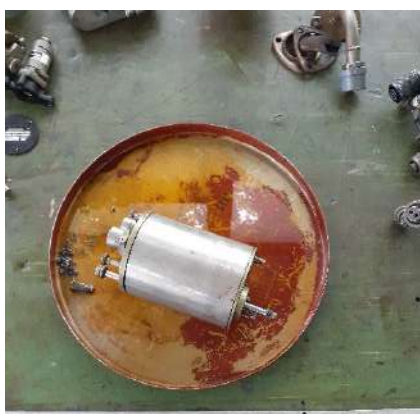
Слика 74

На слици 74 приказана је уљна пумпа са неоштећеним погонским вратилом. Извршена је провера окретања, стање исправно. На слици 75 приказани су остаци лежајева који су пронађени у грубом филтеру.

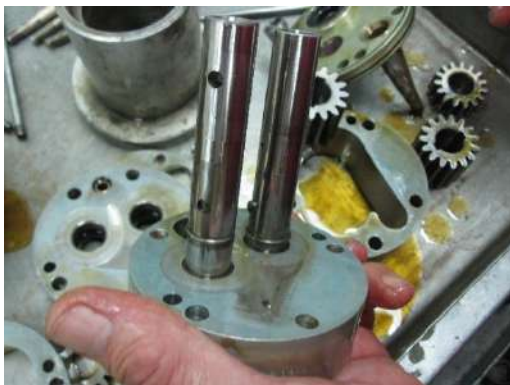
Слика 76

На слици 76 приказана је међуфаза растављања уљне пумпе. На слици 77 приказана је растављена уљна пумпа, где је утврђено веома мало присуство опиљака.

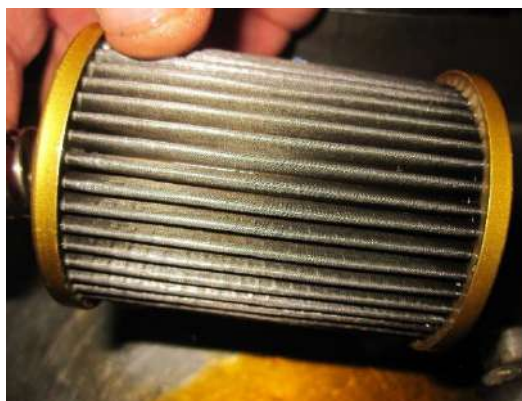
Слика 79

На слици 78 приказана је демонтажа поклопца пречистача уља. На слици 79 приказан је пречистач уља на коме има веома мало видљивих нечистоћа. Узорак уља АТУ-Синт-СА, Mobil Jet Oil II, који су чланови Радне групе узели након удеса, дат је на анализу у Војнотехнички институт. Испитане карактеристике достављеног узорка уља одговарају захтевима стандарда MIL-PRF-23699 и COPC 0598 и произвођачкој спецификацији за уља авиотурбинско синтетичко, Mobile Jet Oil II, војна ознака АТУ-Син-СА.

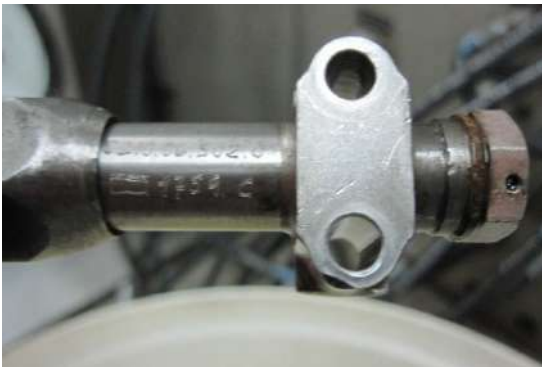
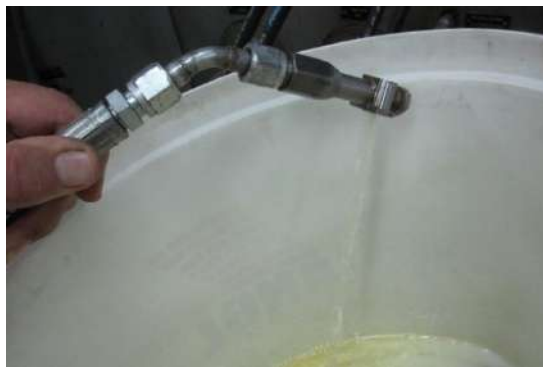
Слика 82

На слици 82 приказан је вентил задњег лежаја мотора, а на слици 83 приказана је провера исправности вентила задњег лежаја мотора. Вентил исправан.

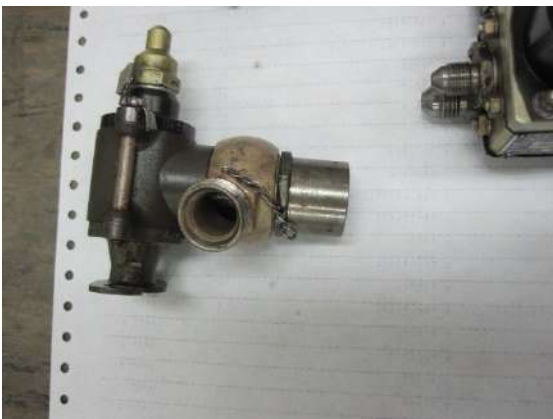
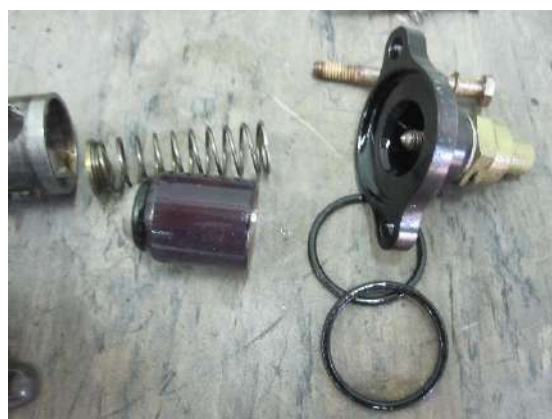
Слика 84

На слици 84 приказан је неповратни вентил уљне пумпе, а на слици 85 приказан је растављен неповратни вентил уљне пумпе. Вентил исправан.

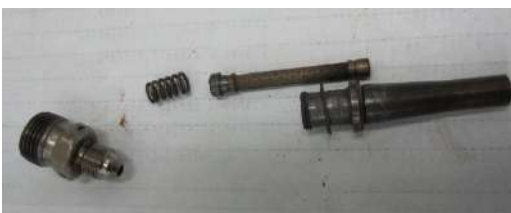
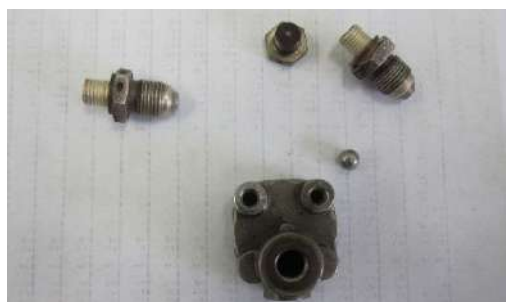
Слика 86

На слици 86 приказан је растављен прикључак ваздуха за вентилацију иницијатора паљења, а на слици 87 приказан је растављен четворокраки вентил. Вентили исправни.

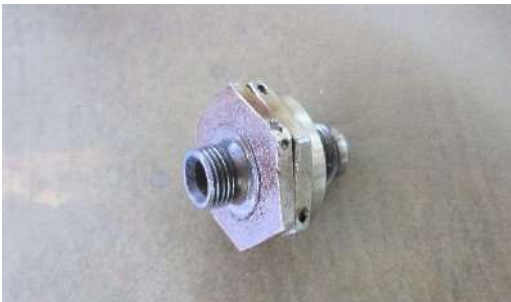
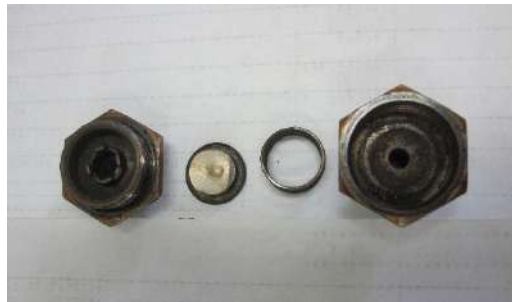
Слика 88

На слици 88 приказан је одушни вентил кућишта турбине, а на слици 89 растављен одушни вентил кућишта турбине. Вентил исправан.

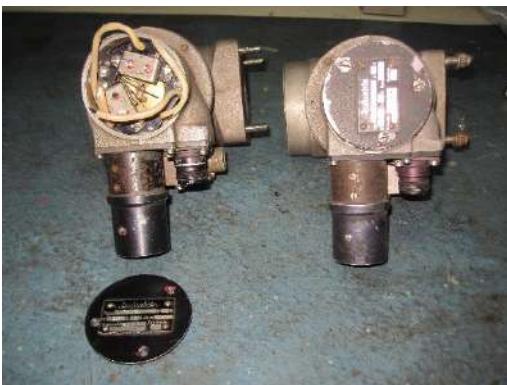
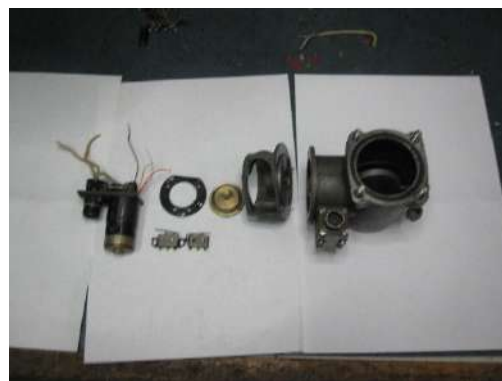
Слика 90

На слици 90 лево је приказан одушни вентил са мотора који је претрпео оштећења, а десно је исправан одушни вентил. На слици 91 приказан је делимично растављен одушни вентил. Констатовано је да је одушни вентил неисправан (електромотор и комплет микропрекидача нису у функцији), вероватно као последица тврдог слетања.

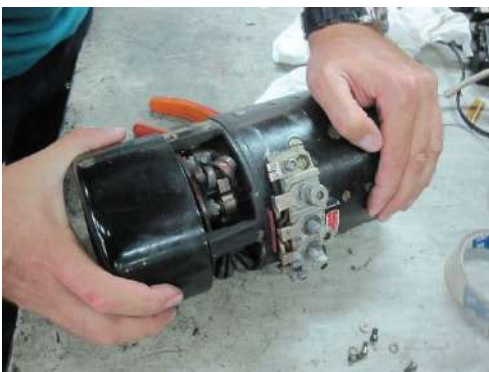
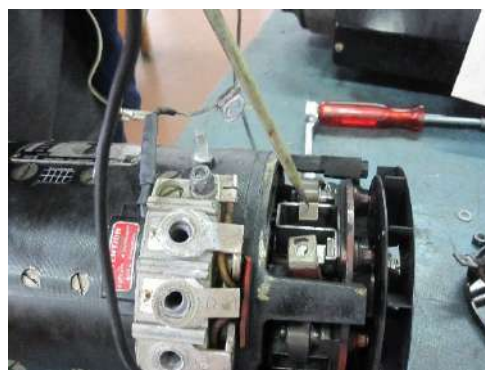
Слика 92

На слици 92 приказана је припрема стартер-генератора за преглед, а на слици 93 је провера исправности стартер-генератора. Прегледом је констатовано да је исти неисправан, вероватно као последица удеса.

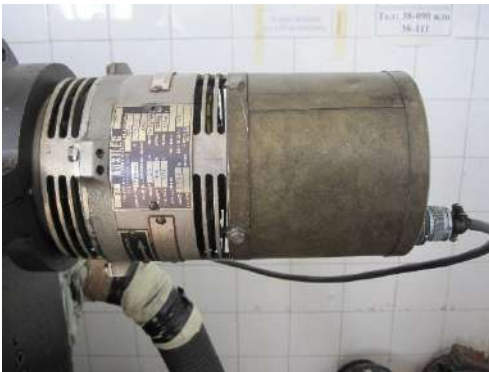
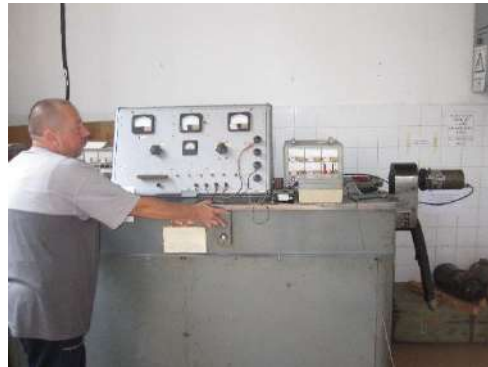
Слика 94

На слици 94 приказан је алтернатор, а на слици 95 приказано је испитивање алтернатора на испитном столу. Прегледом је констатовано да је алтернатор исправан.

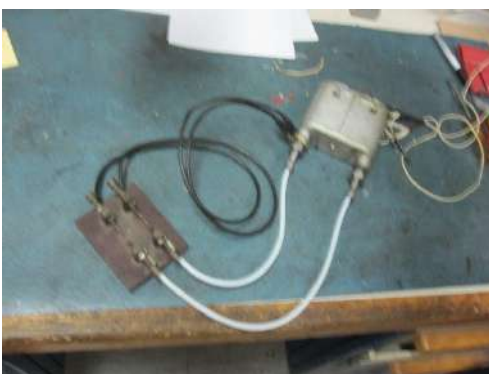
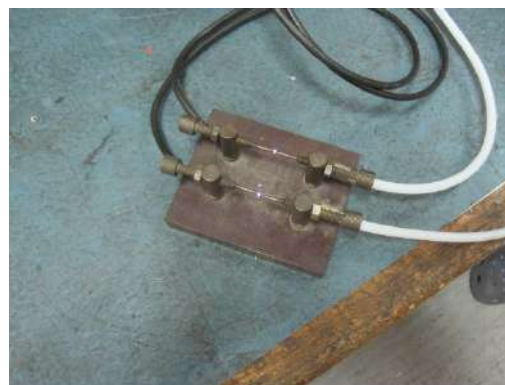
Слика 98

На слици 98 приказан је калем за паљење, а на слици 99 приказана је провера рада калема за паљење. Стање исправно.

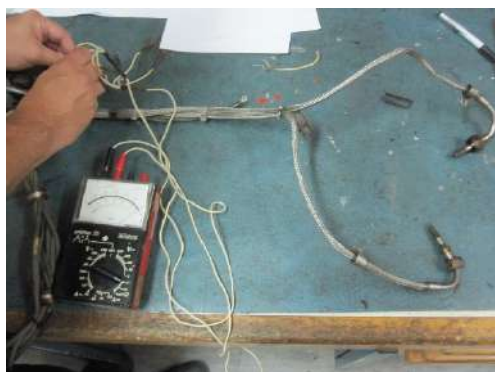
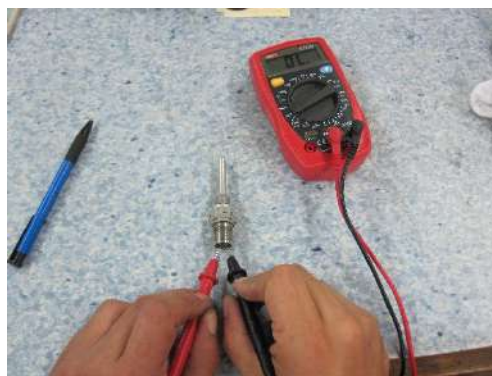
Слика 100

На слици 100 приказана је провера термокупова, а на слици 101 приказана је провера давача температуре уља. Стање исправно.

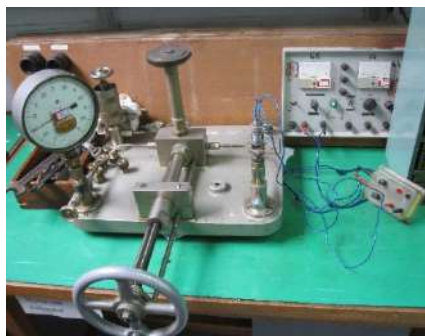
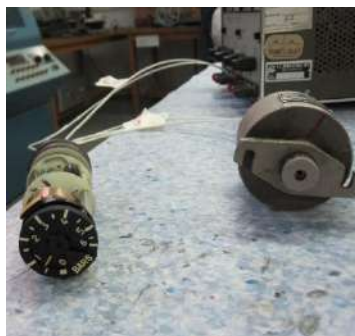
На сликама 102 и 103 приказана је провера рада прекидача минималног притиска уља и давача притиска уља на испитном столу. Стање исправно.

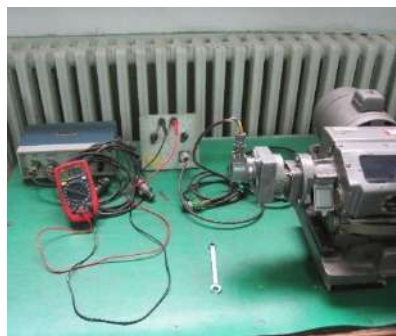
Слика 104

На слици 104 приказана је провера рада давача обртомера на испитном столу. Стање исправно.

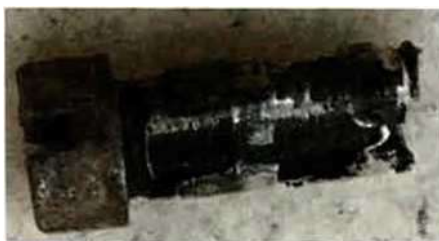
Спој наведених делова склопа ротора турбине је остварен са 8 вијака и 2 осовинице. Није познат тип и материјал вијка, али се на основу једног од достављених поломљених вијака може закључити да се ради о некој врсти тзв. шупљег вијка. Вијак је тако конципиран да наведени пречник стабла одговара зонама у којима се остварује контакт са деловима, док је ван тих зона пречник тела сужен. Вијак се директно уврће у дно вратила осовине.

Слика 3. Поломљени шупљи вијак

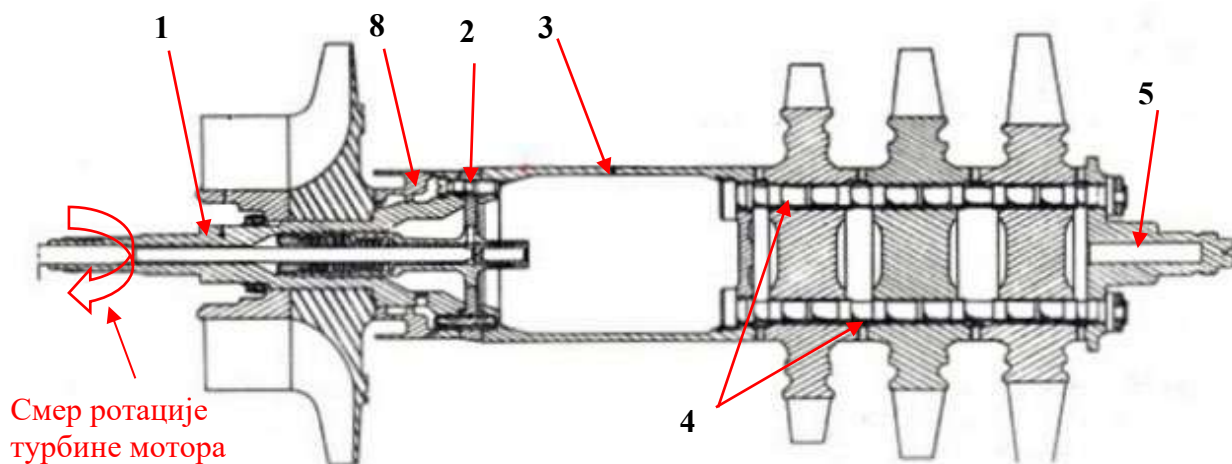
1. врх вратила (са великим оштећењима),
2. коло за убризгавање (поломљено),
3. вратило турбине (поломљено),
4. специјални вијци/стеге (без видљивих оштећења),
5. ободно вратило (без видљивих оштећења),
6. поломљени делови кола за убризгавање,
7. поломљени делови вратила турбине и
8. лабиринтски прстен (без видљивих оштећења).

1. врх вратила,
2. коло за убризгавање,
3. вратило турбине и
4. вијци за везу раније наведених делова.

Слика 6. Шематски приказ попречног пресека ротора турбине мотора

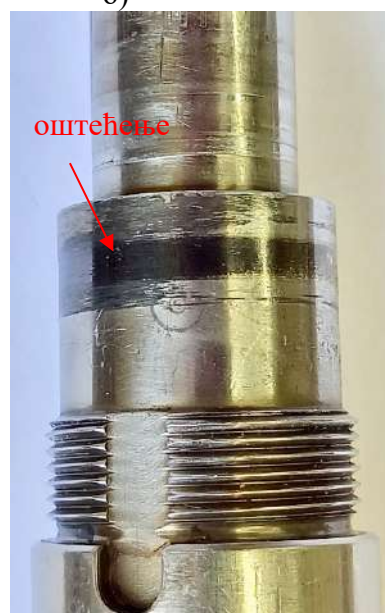
Слика 12. Врх вратила, оштећење на цеви

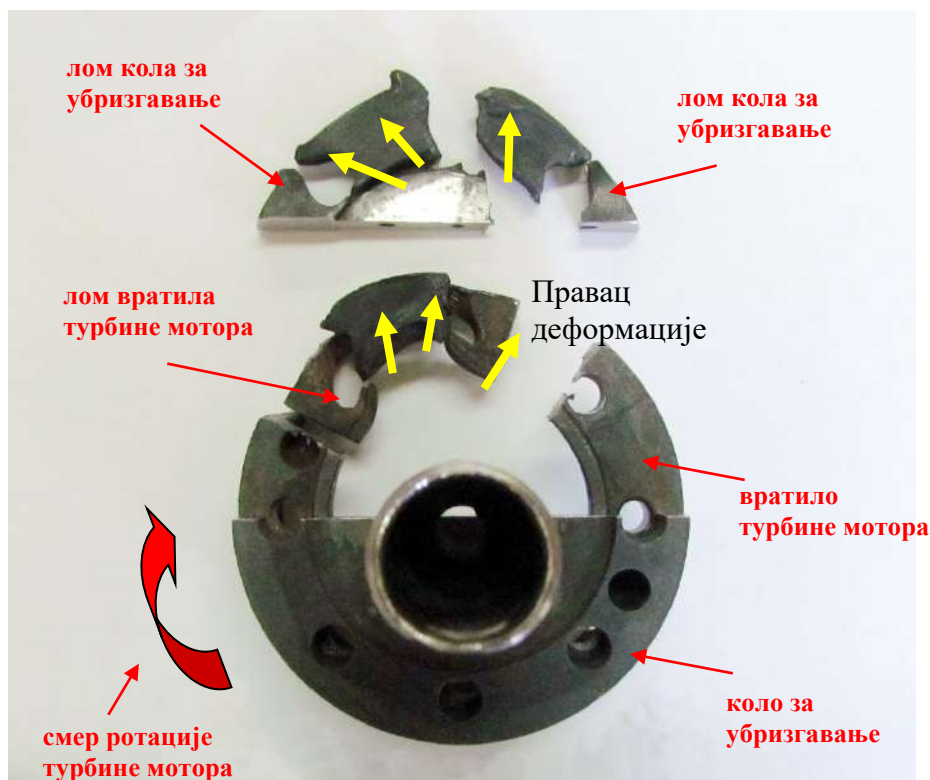
Слика 13. Склоп кола за убризгавање и вратила турбине мотора

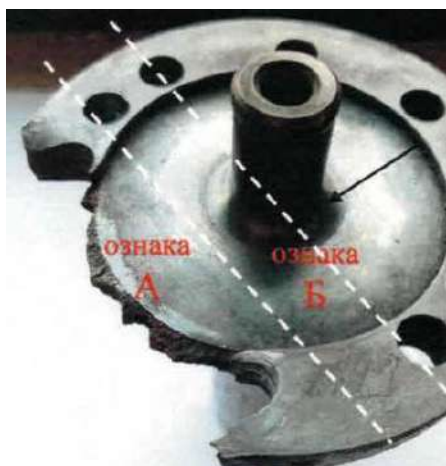
Коло за убризгавање - претпоставља се да је лом настао дуж радијуса са обе стране обода прстена кола за убризгавање. Прегледом попречног пресека лома, уочено је да је лом пропагирао под углом од 45° у односу на површину прстена кола. Такође, уочено је присуство прслина дуж радијуса на делу узорка на ком није дошло до прелома  
- ознака узорка А - лом; ознака узорка Б

Слика 9. Коло за убризгавање – прелом

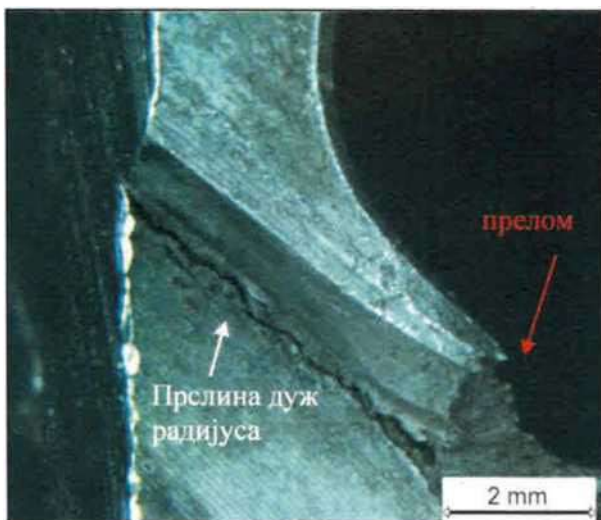
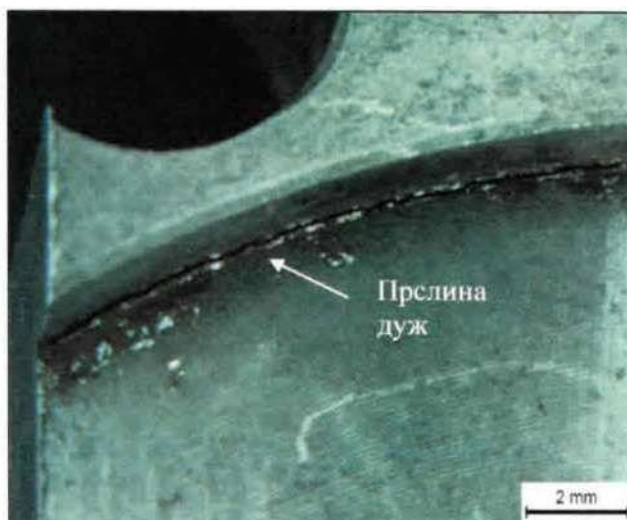
Слика 10. Поглед површине одозго - стерео микроскоп

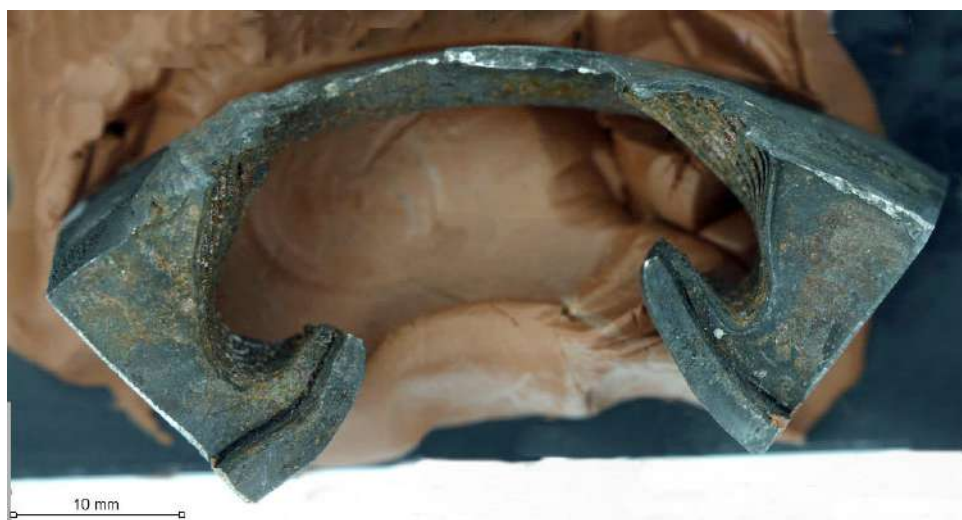
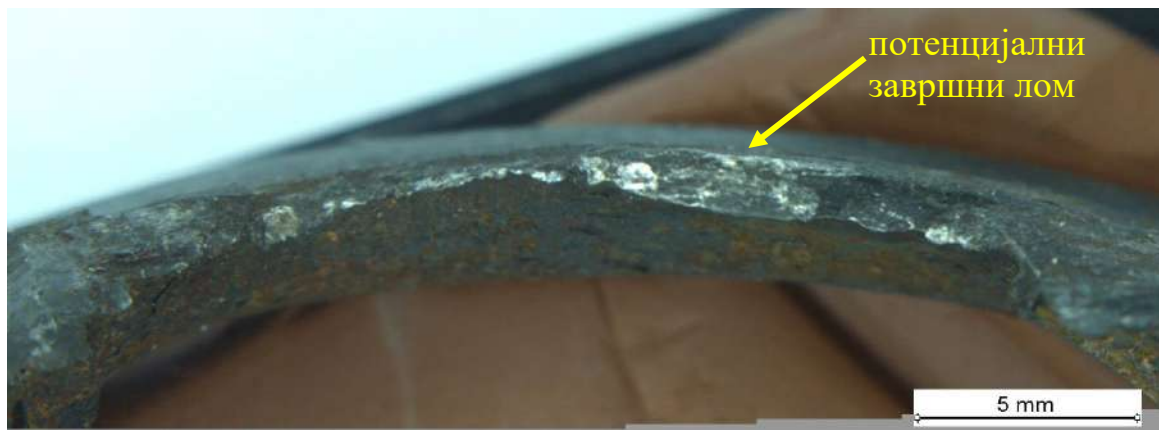
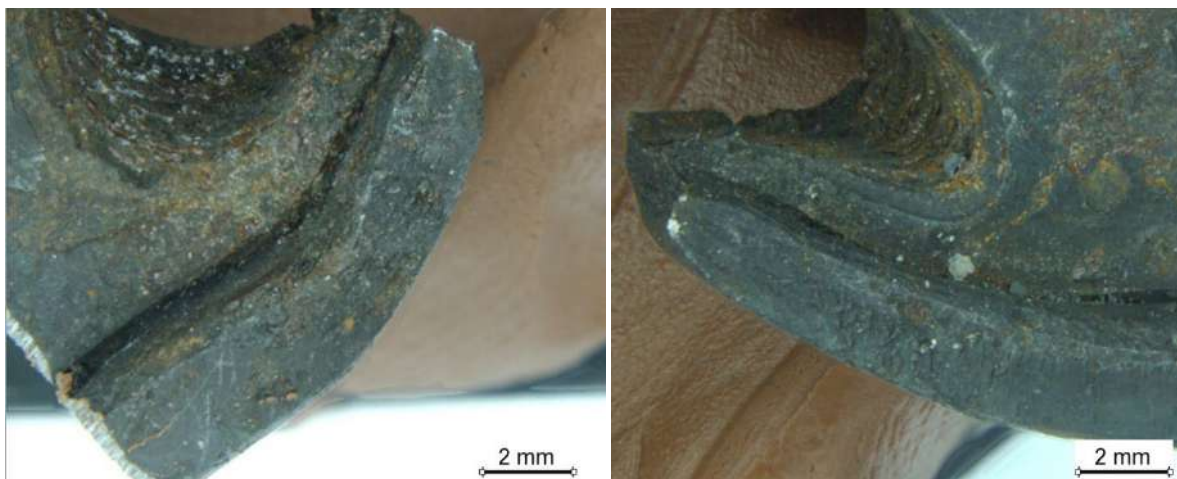
Слика 12. а) Макрофрактографски преглед лома на узорку „вратило турбине мотора“, б)-г) детаљи лома, стерео микроскоп

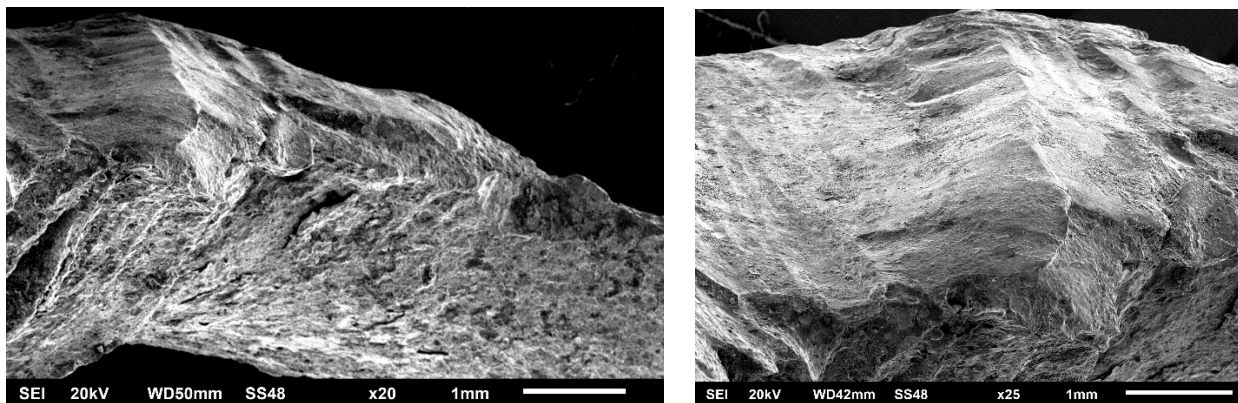
Слика 13. Макрофрактографска анализа лома узорка „вратило турбине мотора“ на СЕМ-у

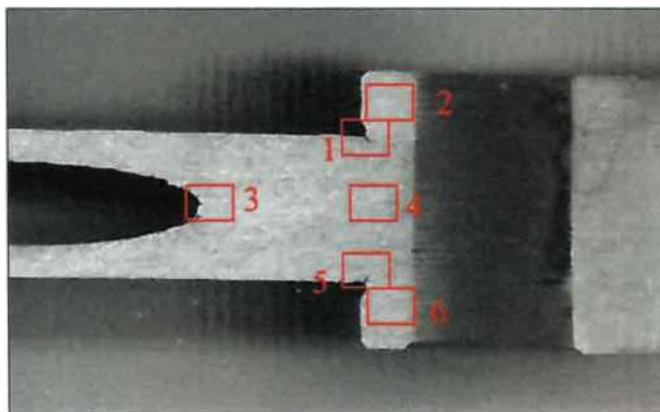
Места сликања узорка Б1 „коло за убризгавање“ приказана су на сл. 14. Микрофотографије узорка Б1 „коло за убризгавање“ у нагриженом стању су приказане на сл. 15. Такође, уочено је и присуство сегрегација по целој површини узорка.

Слика 14. Микроструктура узорак Б1 - места сликања узорка

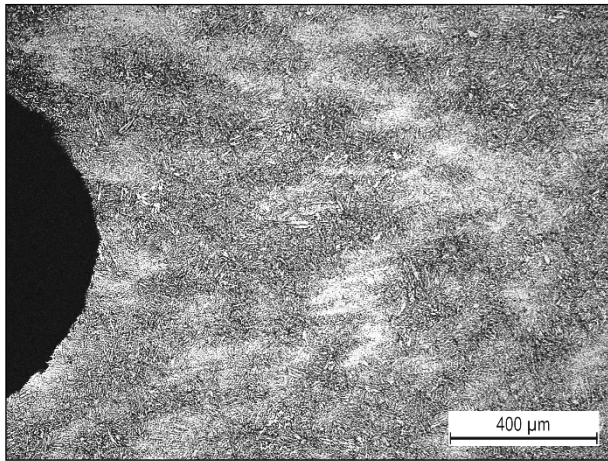
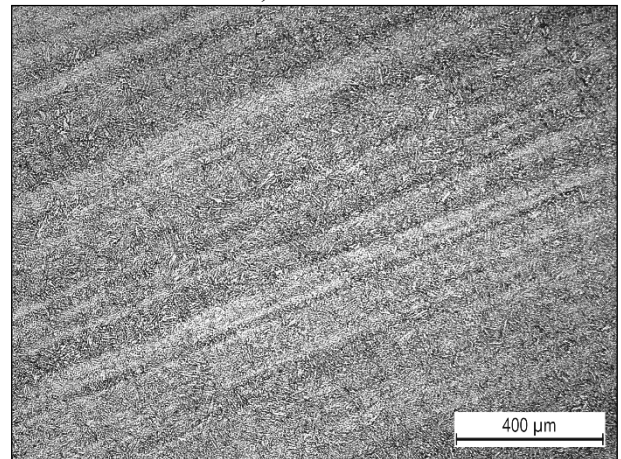
На сл. 15 а) и д) уочене су отворене прслине код радијуса на унутрашњем ободу прстена узорка Б1. Прслине су присутне и са горње и са доње стране површине прстена.

Слика 15. Микроструктура узорка Б1

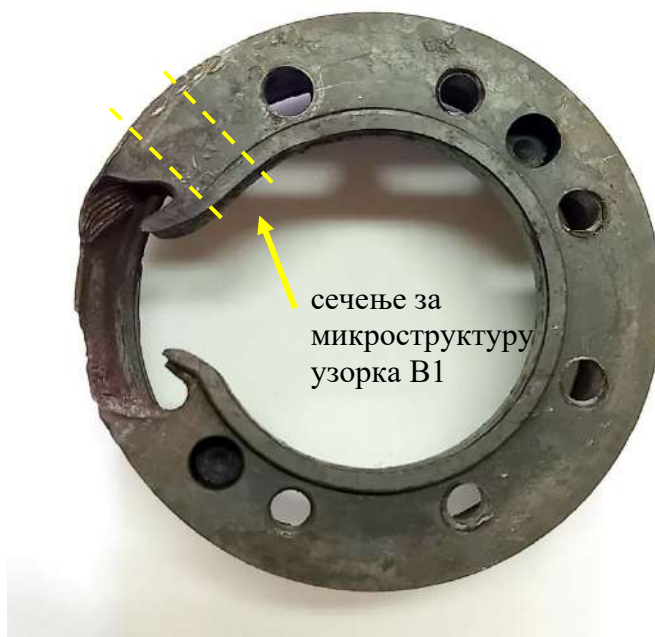
Слика 37. Узорак „вратило турбине мотора“– ознака узорка В.  
Место сечења за микроструктуру

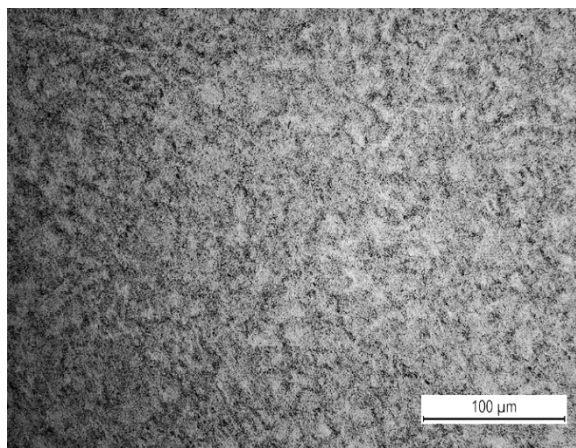
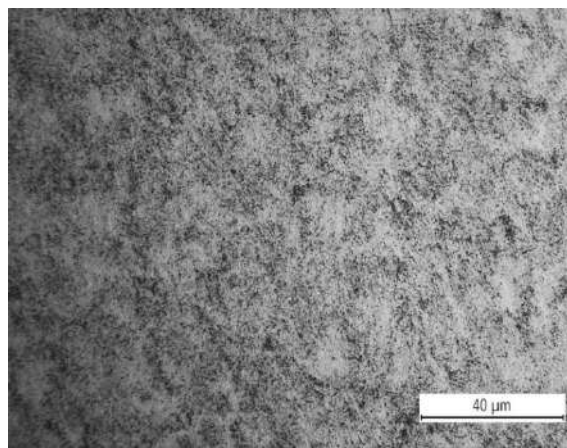
Слика 38. а) и б) Микроструктура узорка В1, оптички светлосни микроскоп
