Број: ЖС - 03/20

Број: 340-00-2/2020-02-1-53

КОНАЧАН ИЗВЕШТАЈ О ИСТРАЗИ НЕСРЕЋЕ

Врста несреће: Исклизнуће воза
Број воза: 45022
Место: Општина Јагодина,
отворена пруга између станица Јагодина и Багрдан
Датум: 28.11.2020. године
Време: 19:27

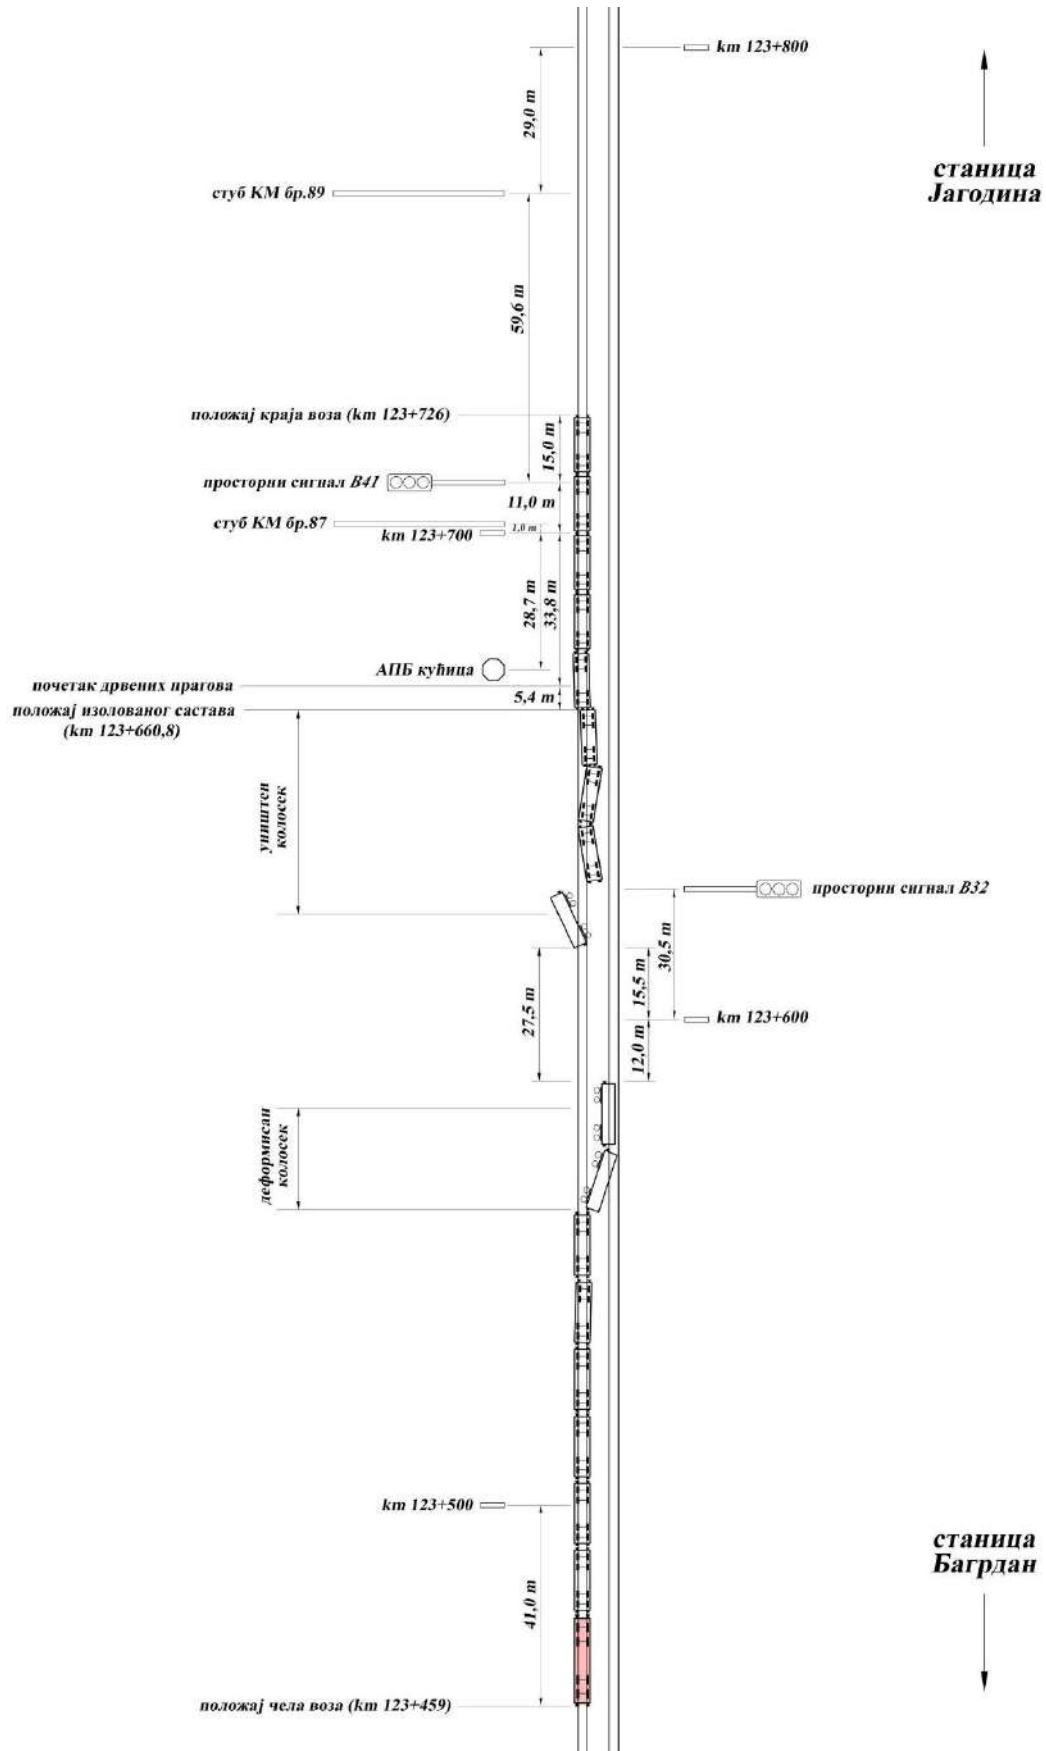
Слика 2.1.2.2: Скица места несреће (ЦИНС)

На слици број 2.1.2.2. представљен је шематски приказ међусобног положаја возила у возу након несреће.

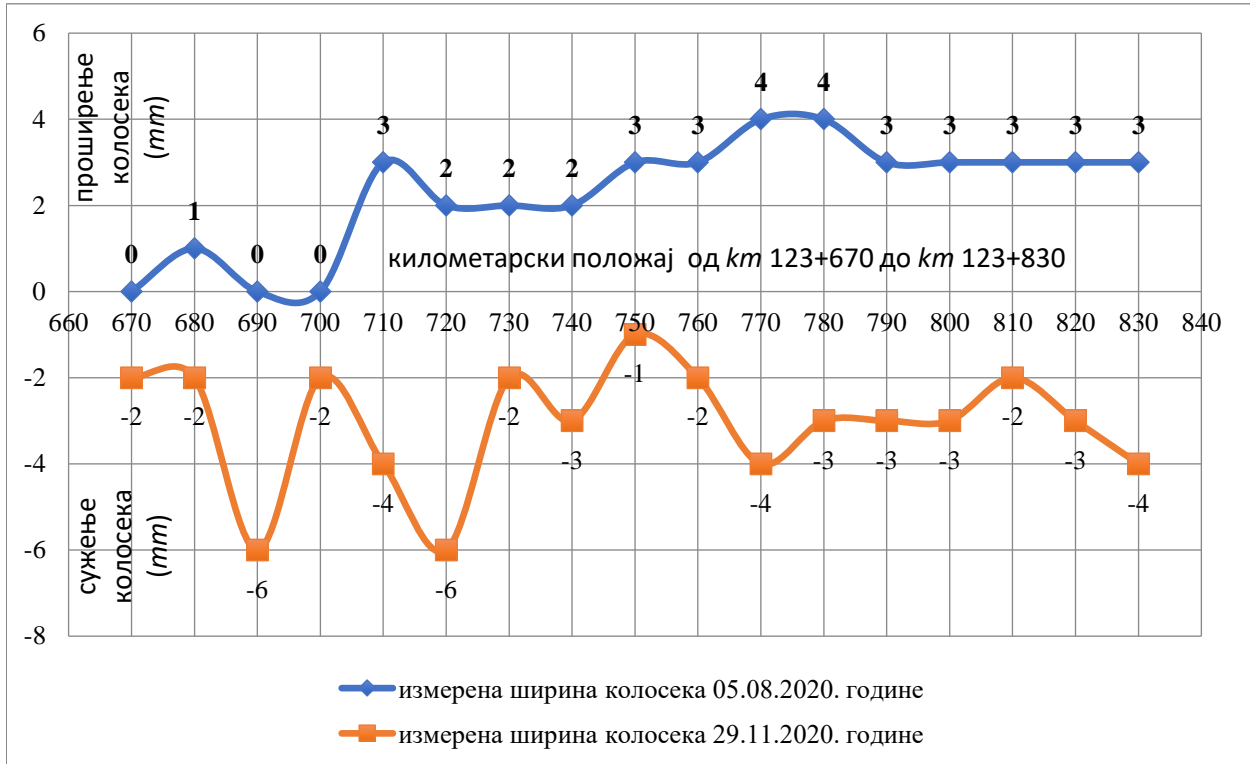
Графикон 3.4.2.1: Однос ширине колосека измерене непосредно после настанка несреће и ширине колосека измерене 05.08.2020. године после машинског регулисања колосека по смеру и нивелети (ОЦ ЗОП Параћин)

На графикону 3.4.2.1. је приказан однос ширине колосека измерене непосредно после настанка несреће и ширине колосека измерене 05.08.2020. године после машинског регулисања колосека по смеру и нивелети (ОЦ ЗОП Параћин).

На основу напред наведеног, као и визуелног прегледа колосека у зони исклизнућа извршеног 29.11. и 01.12.2020. године од стране представника ЦИНС-а, може се закључити да је сужење колосека настало, због неодговарајућег одржавања колосека завареног у ДТШ за који не постоји евиденција о подужном и попречном померању колосека што је констатовано на основу дописа број 20/2021-97 од 19.01.2021. године Сектора за грађевинске послове који је достављен у прилогу дописа број 1/2021-169 од 28.01.2021. године „ИЖС“ а.д, и као последица несреће. На овом делу пруге брзина је ограничена због лошег стања доњег строја, који се одражава на смер и нивелету колосека.

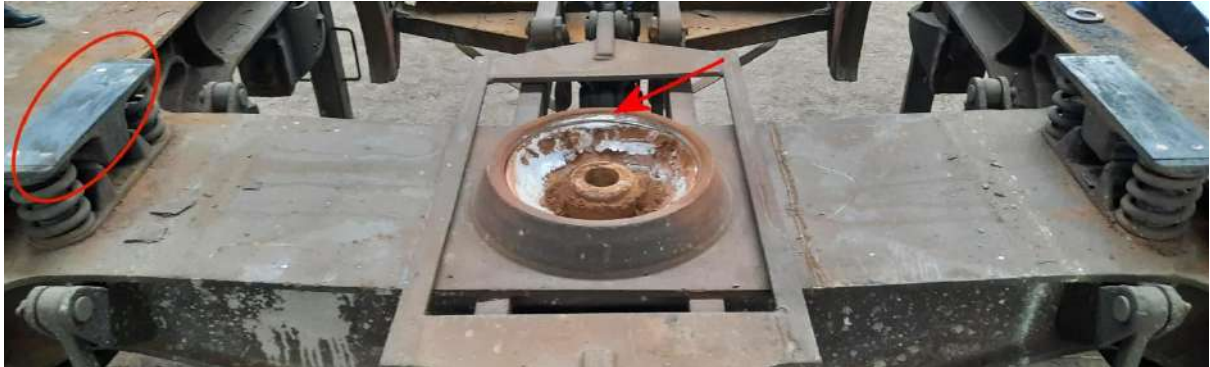
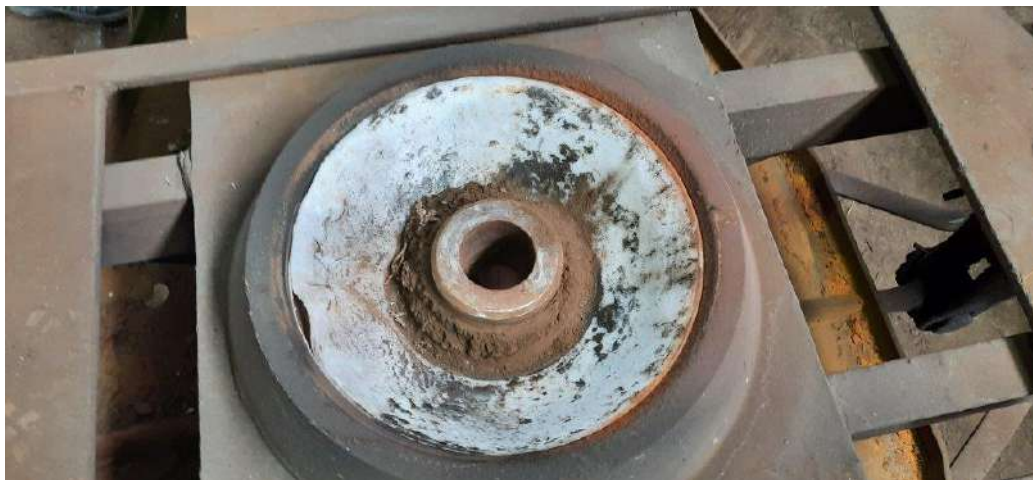
Слика 4.2.2.1.1: Стање поклизника и доњих обртних шоља кола број 33 87 7868 736-2

У радионици „Србија Карго“ а.д. у Великој Плани, констатовано је оштећење и прекомерна истрошеност пластичних уметака у обртним шољама и на бочним еластичним поклизницима петих и тринаестих кола у возу. Ова истрошења и оштећења могу знатно да увећају отпор закретања обртних постоља. Та чињеница не представља директни узрок ове

несреће, али повећава отпор закретања у кривинама, што се одражава на повећање бочних сила вођења на точковима, које у одређеним ситуацијама могу да допринесу да дође до исклизнућа кола пењањем точка на шину.

Према подацима из Упутства за експлоатацију и одржавање окретних постоља типа Y25 и типа Y27 усвојених на Југословенским железницама („Службени гласник ЗЈЖ“ број 2/87) просечно истрошење уметка износи 0,1 mm на 200 000 пређених km. На основу тога је јасно да је уметке требало заменити у претходној ревизији, али да то није учињено.

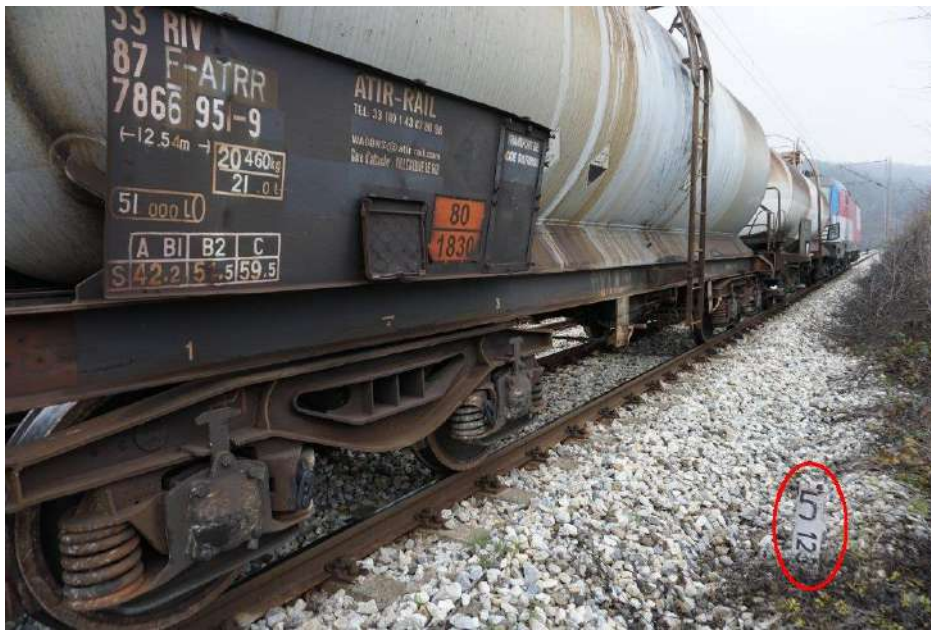
Слика 4.2.5.1: Положај чела воза у односу на хектометарски стуб

На слици 4.2.5.1. је приказан положај чела воза у односу на хектометарску ознаку за $km\ 123+500$. Имајући у виду дужину локомотиве (18,98 m), првих кола (12,99 m) и других кола до треће осовине (12,54 m - 2,57 m - 0,9 m), чело воза се зауставило у $km\ 123+459$.

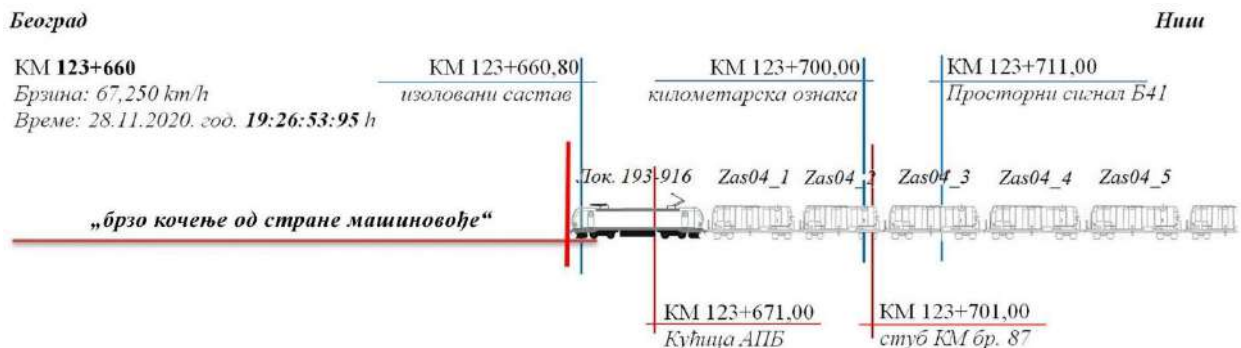
Слика 4.2.5.3: Положај воза у тренутку завођења брзог кочења

На основу детаљних података са уређаја од тренутка завођења брзог кочења до тренутка заустављања, локомотива је прешла 201 m. На основу тога следи да је машиновођа завео брзо кочење у km 123+660, што је 0,8 m после преласка изолованог састава на колосеку у 19:26:54.90. Тај положај воза је шематски приказан на слици 4.2.5.3.

Према изјави машиновође он је кочење завео по преласку велике деформације обе шине коју је претходно уочио. Имајући у виду положај воза са слике 4.2.5.3. и изјаву машиновође, деформација би требало да се налази у зони око кућице АПБ-а, а свакако испред изолованог састава. Тај део колосека је остао неоштећен. На њему није уочена велика деформација у десну страну како је описао машиновођа нити веродостојни трагови да је било тако великог попречног померања колосека.

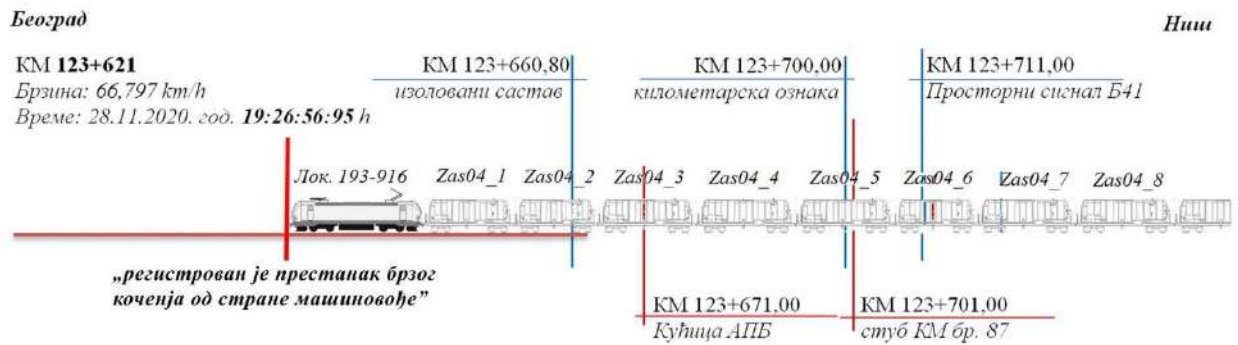
Слика 4.2.5.6: Положај воза у тренутку престанка брзог кочења

Претходно указује да је трзај могао бити последица почетка исклизнућа. На слици 4.2.5.6. је приказан положај воза у том тренутку. На основу тог положаја, имајући у виду врло мало трагова исклизнућа испред изолованог састава, који су настали у завршној фази исклизнућа дванаестих и тринаестих кола, може се претпоставити да је трзај могао настати услед налетања точкова локомотиве или првих двоје кола на неку препреку или прекид шине у зони изолованог састава или иза њега.

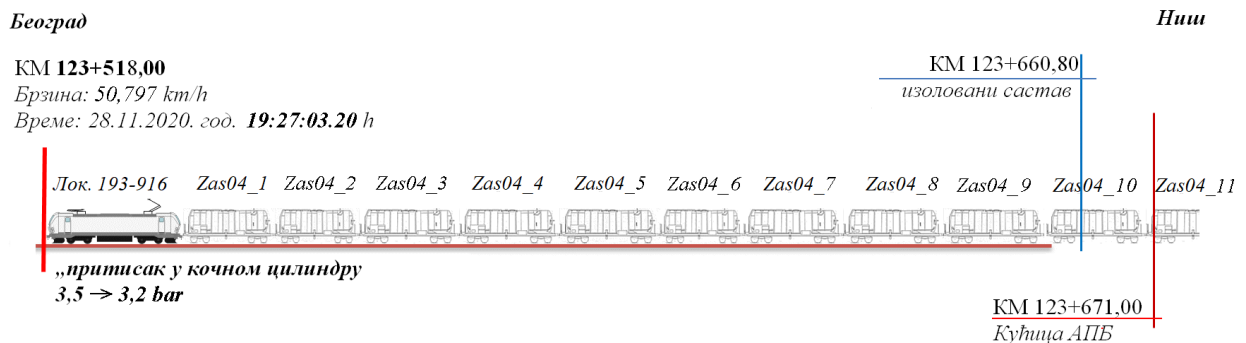
Слика 4.2.5.7: Положај воза у тренутку раскидања

У наредне пола секунде, притисак у главном воду поново иде на ниво 11 (притисак пада - главни вод се празни) иако је положај ручице за управљање кочницом и даље у положају прекида брзог кочења. То указује да је у том тренутку дошло до раскидања главног ваздушног вода, највероватније између осмих и деветих кола услед превртања седмих и осмих кола на леву страну. Положај воза у том тренутку је приказан на слици 4.2.5.7.

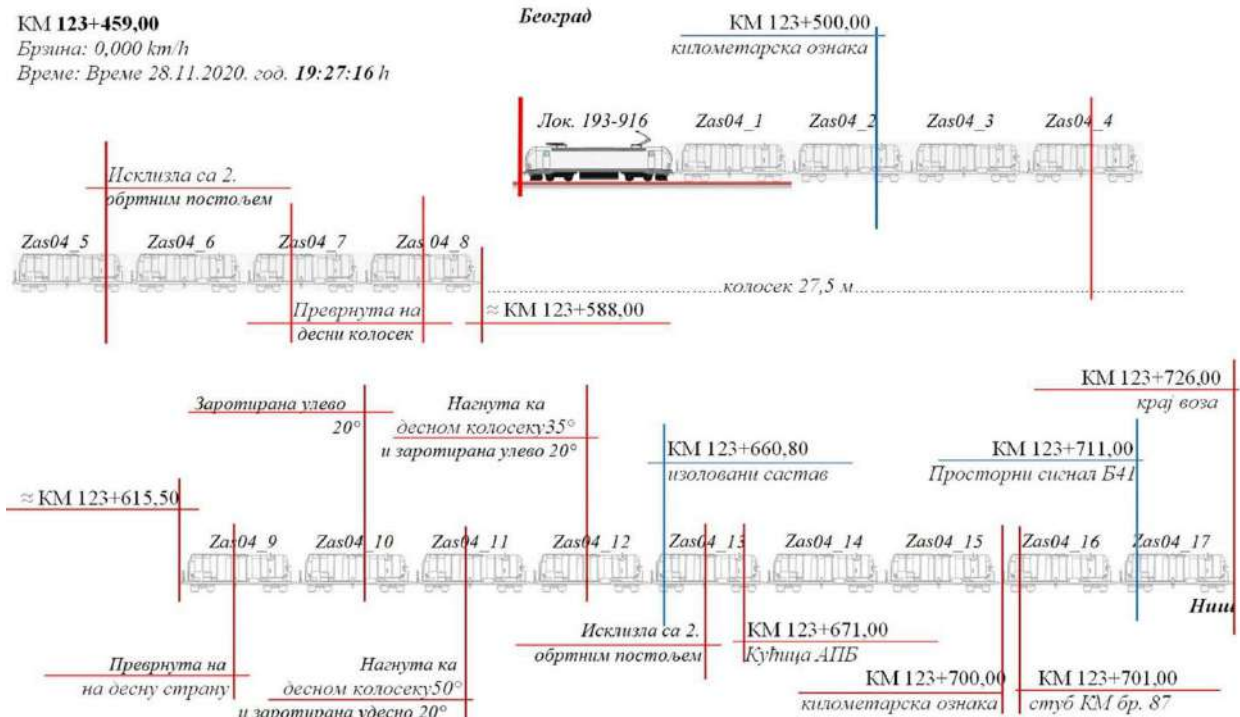
Слика 4.2.5.8: Положај воза по заустављању након исклизућа

На слици 4.2.5.8. је приказан положај воза по заустављању након исклизнућа.

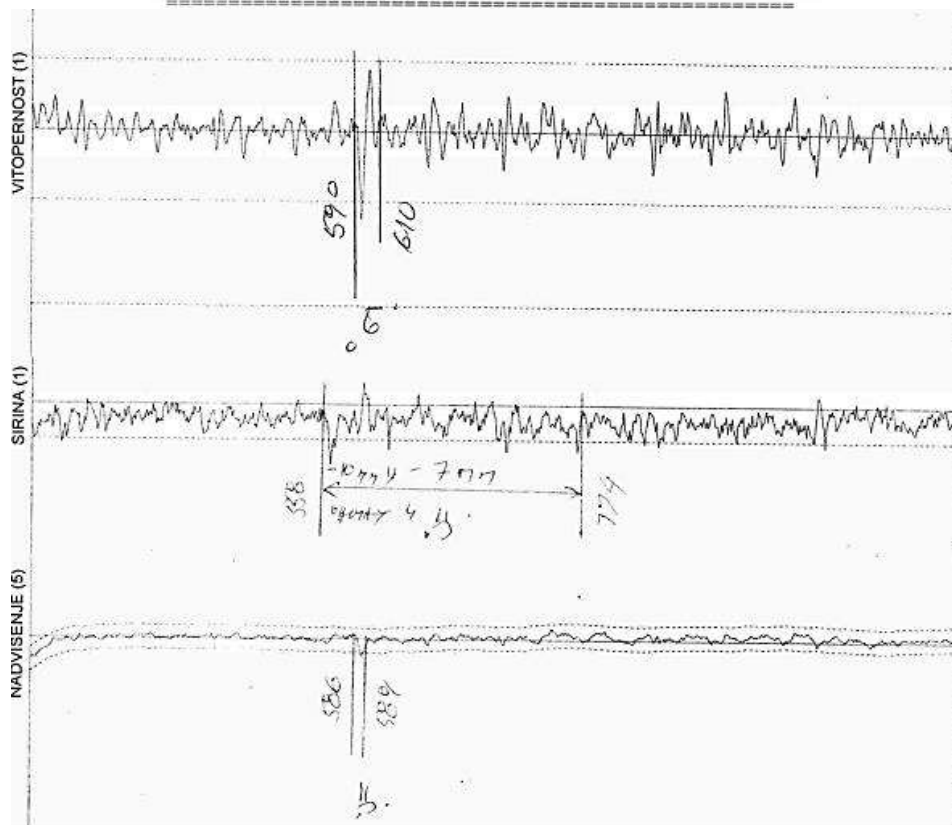
Слика 4.2.8.1: Извод из графичког и нумеричког записа мерних кола 02.03.2017. године

SUZENJE	123.558	123.561	3	-10MM18	559	6MM	2	5	T
SUZENJE	123.562	123.564	2	-7MM40	562	6MM	2	3	T
NADVISENJE	123.586	123.589	3	-12MM79	587	10MM	2	3	T
SUZENJE	123.711	123.713	2	-7MM88	711	6MM	2	3	T
SUZENJE	123.772	123.774	2	-7MM92	772	6MM	2	3	T

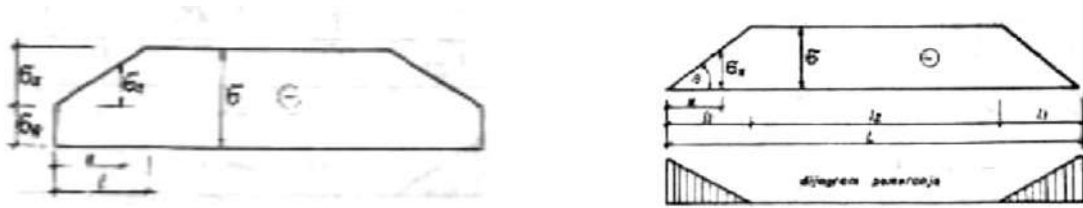
Дијаграм напона и померања у шини у зависности од температуре, теоријске дефиниције ДТШ, приказан је на слици 4.2.9.2, за колосек који се завршава класичним саставима осигураним справама против путовања шина и колосек са дилатационим справама.

Слика 4.2.9.2: Дијаграм напона и померања у шини у зависности од температуре

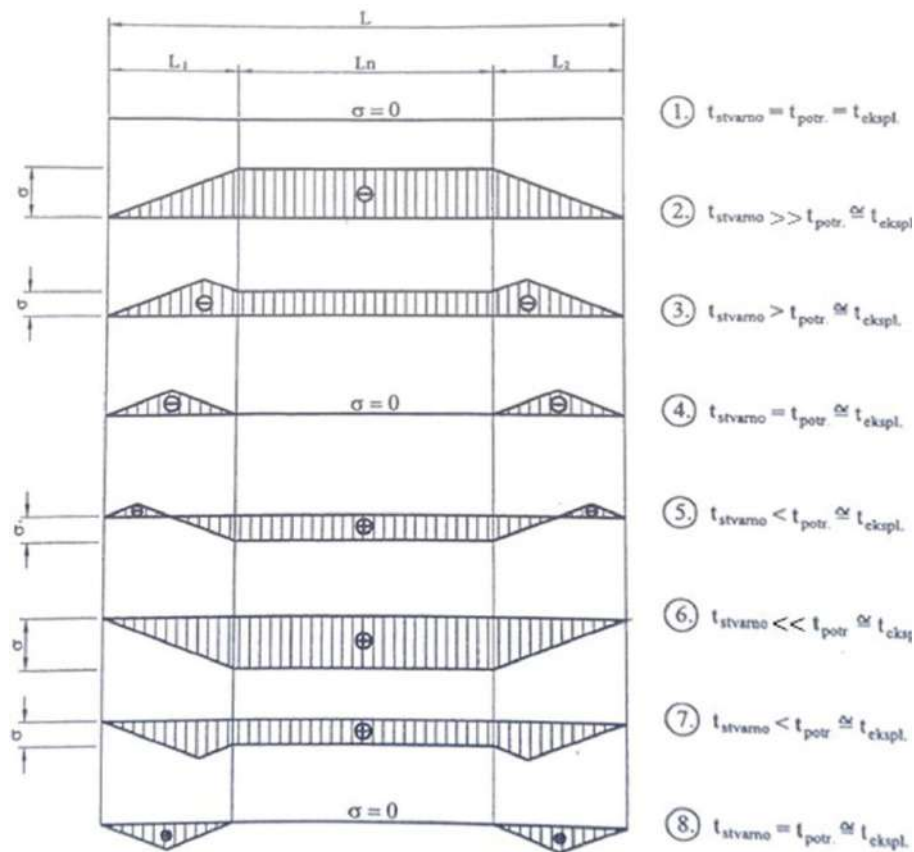
На слици 4.2.9.3. приказан је један циклус напонског стања у ДТШ, из кога следи да се облик дијаграма 1, јавља само једанпут и то непосредно у тренутку формирања (отпуштања) ДТШ при потребној температури t_p .

Слика 4.2.9.3: Циклус напонског стања у ДТШ
