## КОНАЧАН ИЗВЕШТАЈ О ИСТРАЗИ ПЛОВИДБЕНЕ НЕЗГОДЕ У УНУТРАШЊОЈ ПЛОВИДБИ

| Име пловила: | „PODUNAVLJE“ |
| Место пловидбене незгоде: | река Дунав 1106 km + 200 m |
| Датум пловидбене незгоде: | 30.10.2023. године |

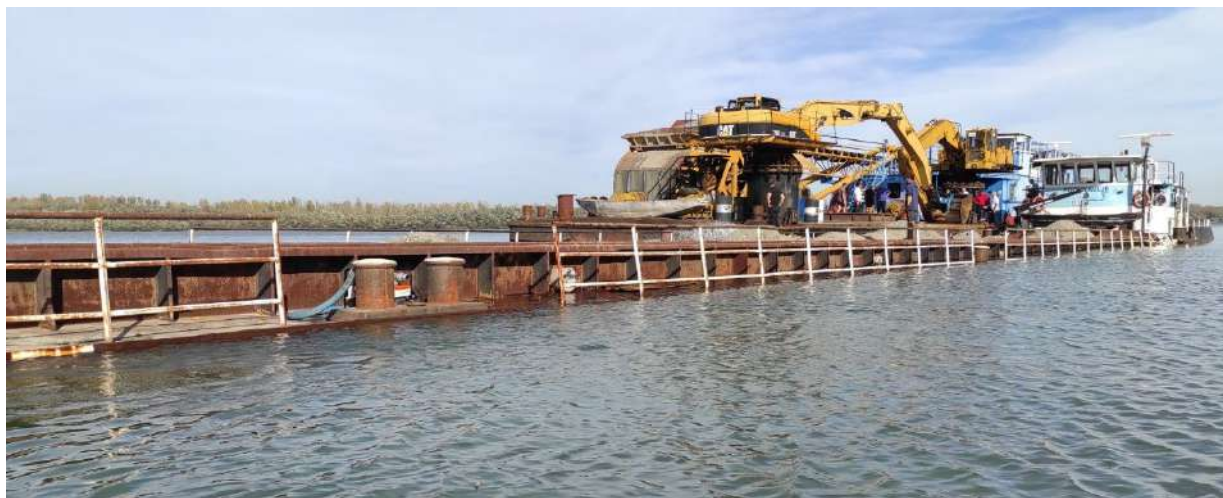
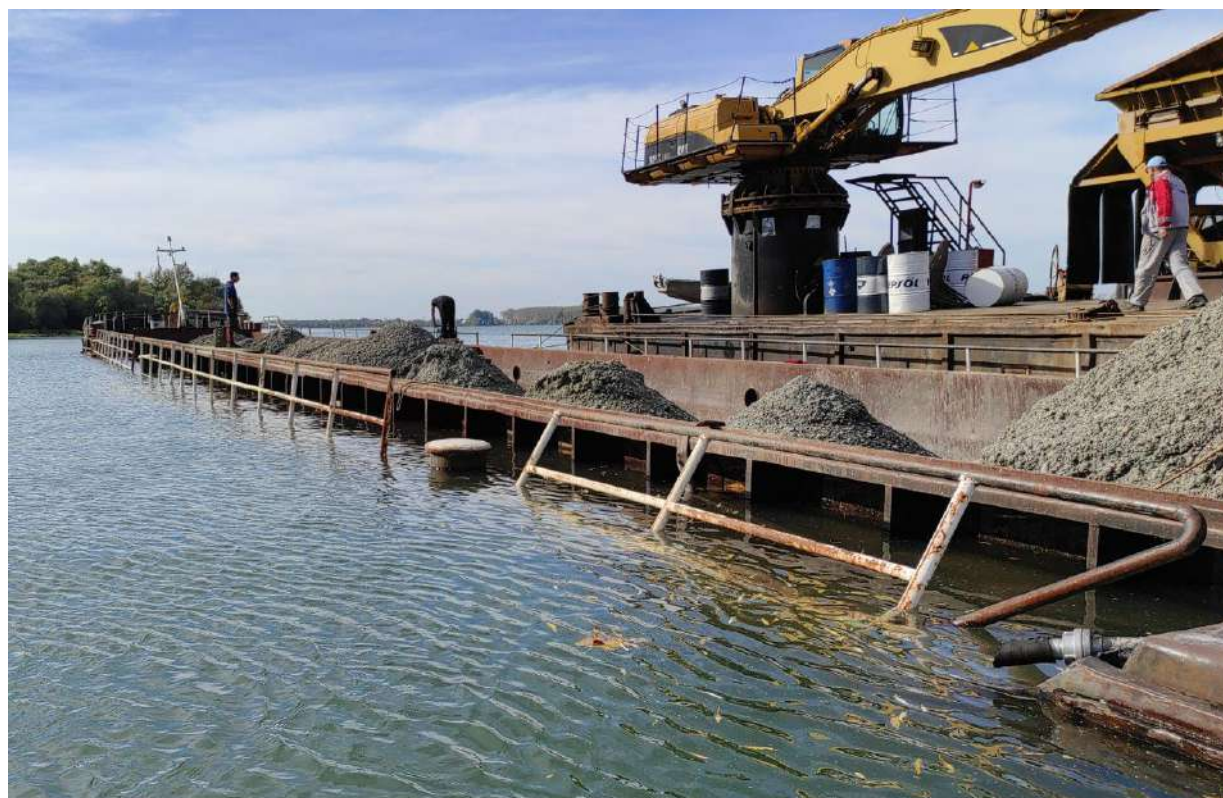
Дана 30.10.2023. године око 05:00 на 1106 km + 200 m уз десну обалу реке Дунав, догодила се пловидбена незгода, делимично потонуће усидреног моторног теретног брода „PODUNAVLJE“ (слика 2.1. и 2.2.). Брод вије заставу Републике Србије, уписан је у Уписник бродова Лучке капетаније Смедерево.

Слика 2.1. Моторни теретни брод „PODUNAVLJE“ на 1106 km + 200 m реке Дунав

Слика 2.2. Моторни теретни брод „PODUNAVLJE“ на 1106 km + 200 m реке Дунав

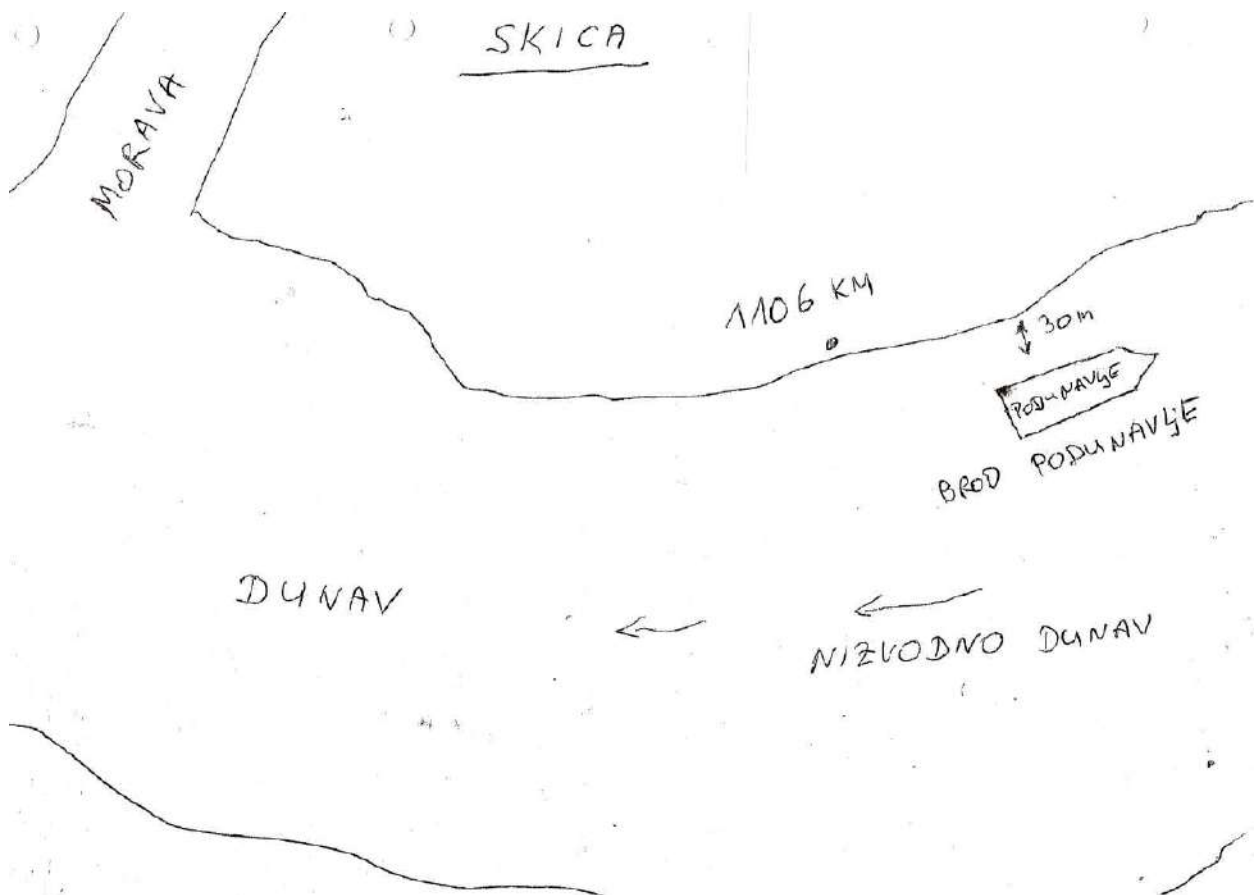
Слика 3.2.1.

На основу Извештаја заповедника брода м/т „PODUNAVLJE“ и Изјаве приправника за крмара, дана 29.10.2023. године у временском периоду између 11:00 и 13:30, није уочено да брод прима речну воду унутар бродског трупа, техничка операција крцања терета извршена у редовном оперативном манипулативном поступку. Након техничке операције утовара, брод је према Извештају заповедника кренуо узводно у 13:30 и у току пловидбе није примећена промена газа, иначе према податку из пропратнице брод је био натоварен на средњи газ 205 cm. Према Извештају заповедника брода м/т „PODUNAVLJE“ узводна пловидба је прекинута око 21:00, када је брод усидрен ближе десној обали, према скици, око 30 m од обале на 1106 km (слика 3.2.1.).

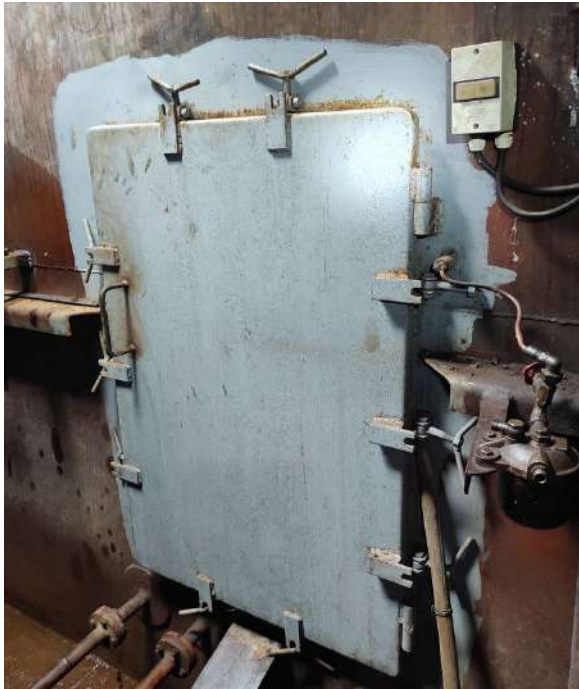
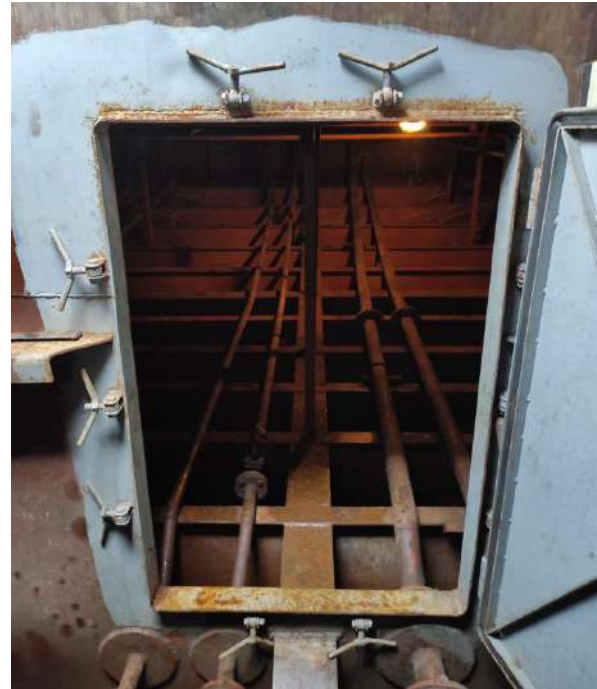
Слика 5.1.12.

Са леве стране је уграђен хидрофор питке воде новијег датума (слика 5.1.10.). Прикључак ка танку питке воде са цевоводом за напајање потрошача (слика 5.1.11.). Улаз је из непропусног простора 3, на непропусној прегради уз R23 просечен је отвор, како би се приступило простору испод стамбеног дела. Накнадно је тражено да се тај отвор затвори водонепропусним вратима, што је и учињено (слика 5.1.12.).

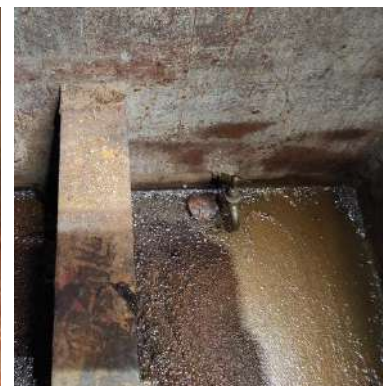
Слика 5.1.19.

Кроз ревизиони отвор се види: поклопац решетке печурке, печурка решетке са прикључком за отопљавање топлом водом од главног мотора и грубим ситом за чишћење спољне воде (слика 5.1.17.), усис спојне цеви (слика 5.1.18.) и славина за воду непознате намене, исту укинути (слика 5.1.19.).

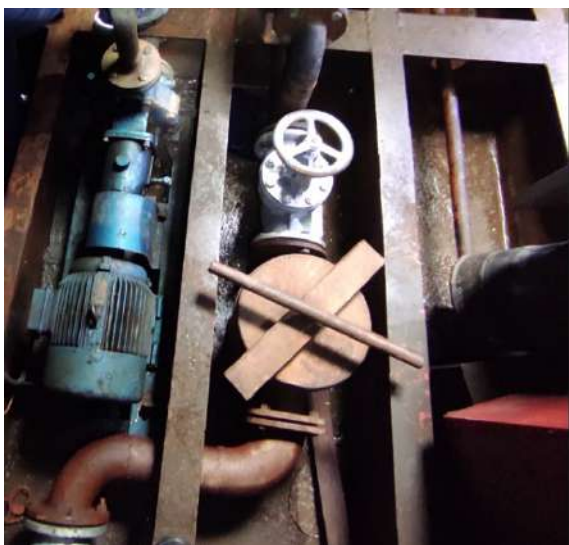
Слика 5.1.20.

Бунари имају одушнике изведене на палубу. Бунари су повезани међусобно путем спојне цеви на којој се налазе фини филтери и вентили који омогућавају чишћење филтера. На средњем делу спољне цеви постоји прикључак за хлађење главног погонског мотора и прикључак који је повезан на пумпу. У простору поред трасе постављена је стационарна електромоторна пумпа која има намену испумпавања воде из таложних простора. Пумпа је смештана на табану (дно трупа), између ребара R26 и R27, скоро директно на оплатни лим (слика 5.1.20.). Дренажна цев на усису пумпе пролази кроз исечену провлаку на уздужњаку а затим на рачви дели воду за дренажу товарног простора, а други крак иде спојном цеви ка централном вентилу DN 100 (слика 5.1.21.).

Прописаним правилима и добром бродограђевном праксом фундамент пумпе треба да буде постављен на ребренице а ребренице никако не треба просецати и на било који начин ослабити због нарушавања чврстоће конструкције.

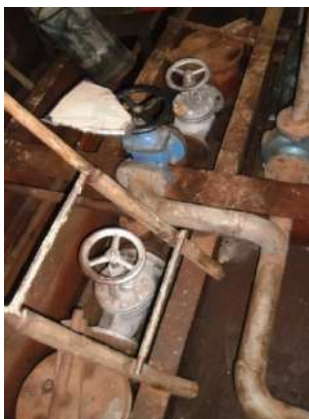
Слика 5.1.28.

- Други огранак је спојен преко вентила DN 100 за спојну цев, од спојне цеви до усиса пумпе (слика 5.1.28.). На слици 5.1.29. приказани су: вентили, пумпа, прикључци на спојној цеви, у функцији хлађења мотора.

Намеће се питање намене прикључка усиса пумпе преко запорног вентила DN 100 са спојном цеви напојне воде бунара.

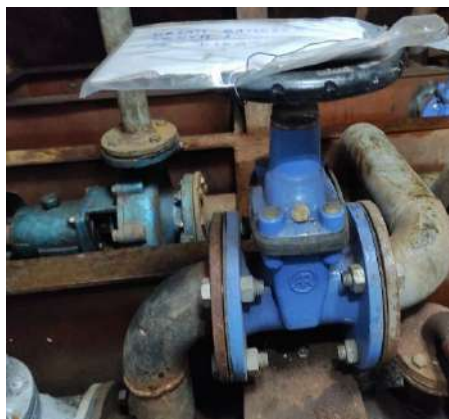
Слика 5.1.29.

Може се закључити на основу визуелног прегледа и нађеног стања, пумпа је имала само једну намену за оцеђивање вишка воде из товарних простора. Уграђени вентили су запорног типа.

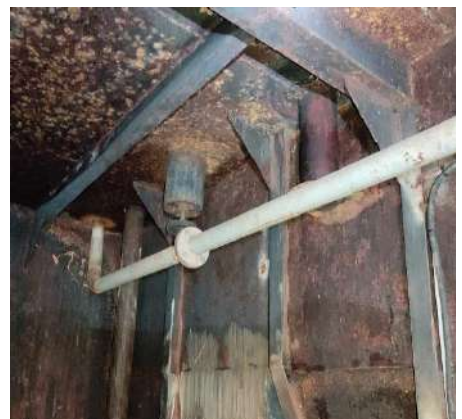
Слика 5.1.30.

Излаз потисног вода на палубу ка левом боку (слика 5.1.30.).

Потисним цевоводом пумпе се вишак воде избацује преко левог бока палубе директно у реку.

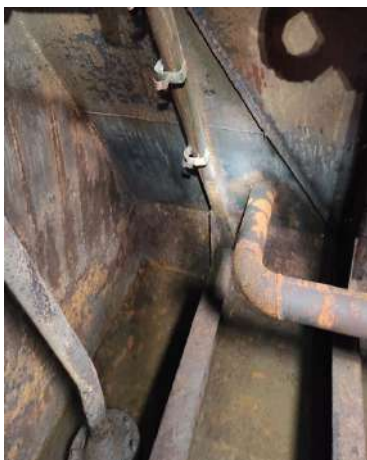
Слика 5.1.32.

**Непропусни простори 4, 5, 6, 7, 8 и 9** - суви простори у којима су понегде углавном са леве стране брода са палубе спуштене цеви до дна са усисном корпом. На палуби је изведен прикључак за преносну пумпу са брзо демонтажном капом. Ово је у склопу спасавања од потапања (слика 5.1.32.). Цев за спасавање и још две цеви су отворене са излазом на палубу (слика 5.1.33.) - непропусни простор 4, лева страна. На десној страни нису уочени прикључци за спасавање од потапања. На празницима су постављени кружни отвори за оцеђивање утовареног материјала - песка (слика 5.1.34.).

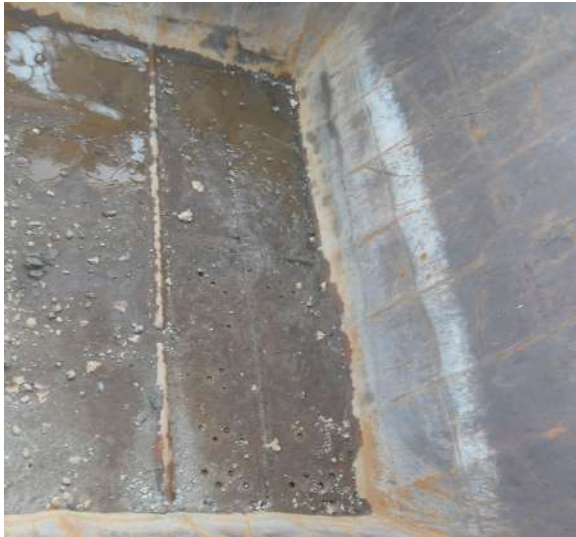
Слика 5.1.35.

У дводну товарних простора налазе се таложници за сакупљање оцеђене воде из товарног простора. Задњи таложник од R29 до R31 (слика 5.1.35.). Предњи таложник од R91 до R93 (слика 5.1.36.) - уз накнадно урађену реконструкцију зида товарног простора. Димензије плоче таложника су 1650 mm × 500 mm × 350 mm, свака је перфорирана изрезима или кружним отворима.

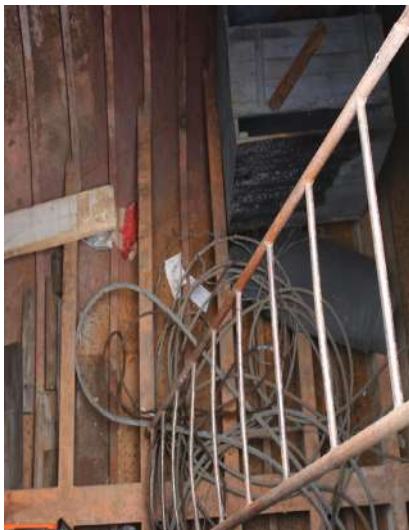
Слика 5.1.37.

**Непропусни простор 10** Силаз (слика 5.1.37.). Простор намењен за спремиште опреме - преносне пумпе (слика 5.1.38.), даљинско управљив вентил за пражњење воде из прамчаног пика (колизии простор), са растављеном везом и завареним пролазом на палубу за команду вентилом - није у функцији (слика 5.1.39.).

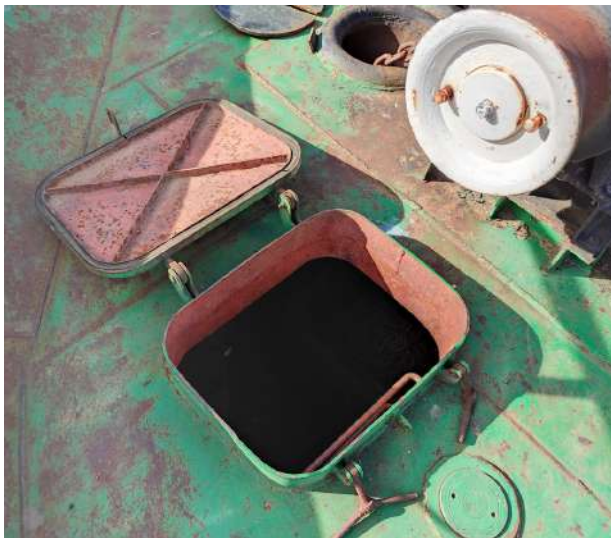
Слика 5.1.40.

**Непропусни простор 11** Силаз у прамчани пик је код сидреног витла са леве стране брода кроз поклопац са пражњицом (слика 5.1.40.), сандук за ланац (слика 5.1.41.). Десни део витла је неисправан јер је демонтирана тракаста облога кочнице сидра. Подизање сидра није могуће без продужног електричног кабла.

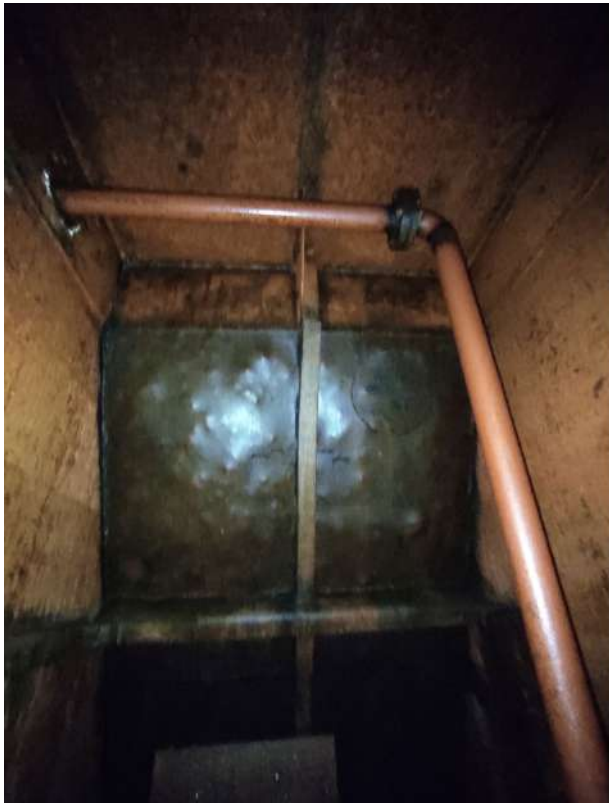
Слика 5.1.43.

Потис пумпе изведен је на палубу десно директно. На потису тела пумпе прикључена је вертикална цев, иста је спојена фланшом у горњој зони просторије, а затим је трасирана ка левом боку и пролази кроз просечени отвор косог бочног зида (слика 5.1.43.) Није могуће утврдити где цевни вод завршава, узимајући у обзир да је провлака за пролаз заварена металном плочом (слика 5.1.44.). Стање пумпе је такво да она већ дуже време неради, електрични проводник за напајање струјом је пресечен, проводник уземљења је прикачен на кућиште електромотора (слика 5.1.42.). Све је решавано потапајућим преносним пумпама.

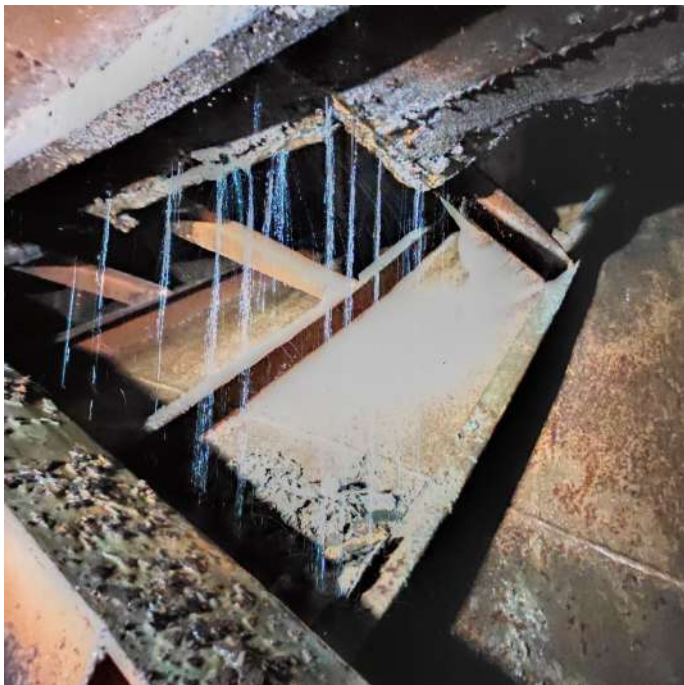
Слика 6.2.2.

Трошност конструкције, неодржавање и произвољно урађене адаптације у цевоводима убрзали су продор воде у остале делове брода. Процуривање воде услед наплављивања товарног простора у непропусном простору 2 (слика 6.2.2.) а испод стамбеног дела код купатила. Вода је ушла кроз изливни цевовод за отпадну воду на левом боку. Процуривање на R27/29 на косини из правца товарног простора (слика 6.2.3.).

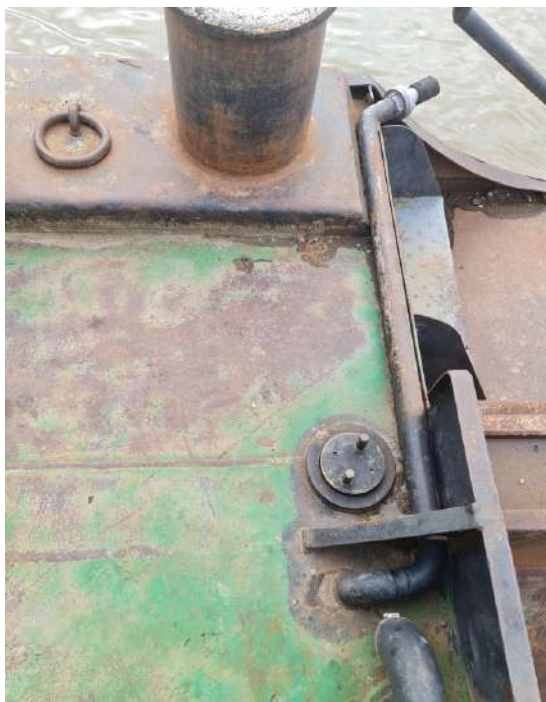
Слика 6.3.1.

Стационарна пумпа у непропусном простору 3, има потис ка палуби и цевовод се води до ивице бока брода, те се путем истог вишак воде из товарног простора избацује у реку. На сам завршетак металне цеви налази се брзо растављива спојка (слика 6.3.1.).

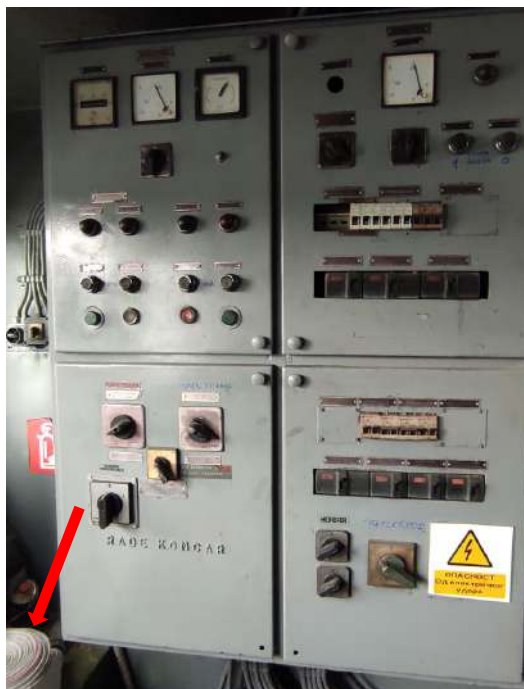
Слика 6.3.2.

Ако се демонтира кратко гумено црево, које усмерава млаз на бок, на место њега се може прикључити флексибилно противпожарно црево. Ово треба да представља систем за гашење пожара. За очекивати је да се постиже миноран ефекат. Два комплекта против пожарних (п.п.) црева су виђена у машини приликом увиђаја у доњем левом углу на слици 6.3.2.

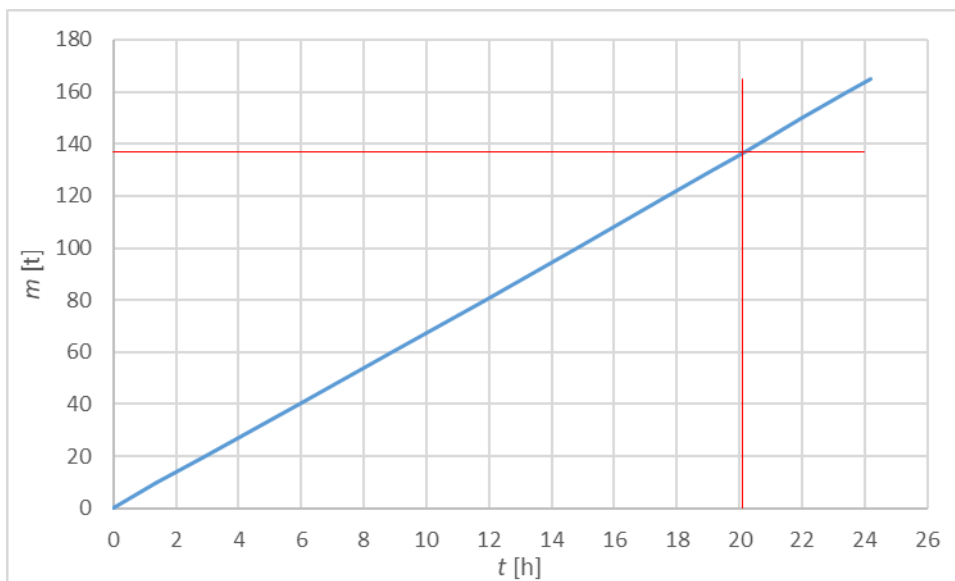
Услед релативно малог пречника цевовода, као и значајних локалних губитака, очекивано је дуже време наплављивања потребно да дође до уроњења палубе у воду. На слици 6.4.4.1. је приказана промена утоварене масе воде у функцији времена. Заиста, приказаним поступком прорачуна и упоређивањем са хидростатичким прорачуном, долази се до потребног времена од око 20 часова да палубни пролаз урони у воду, мерено од тренутка отварања вентила. У том тренутку је утоварено у брод приближно 137 t спољне воде.

Слика 6.4.4.1. Зависност масе утоварене воде од времена

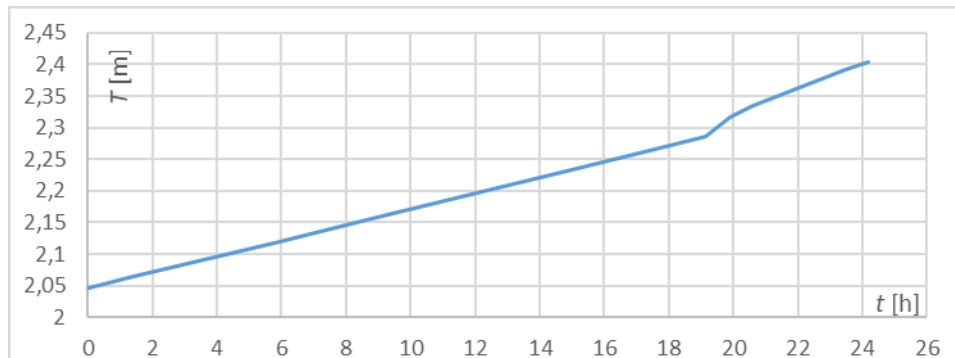
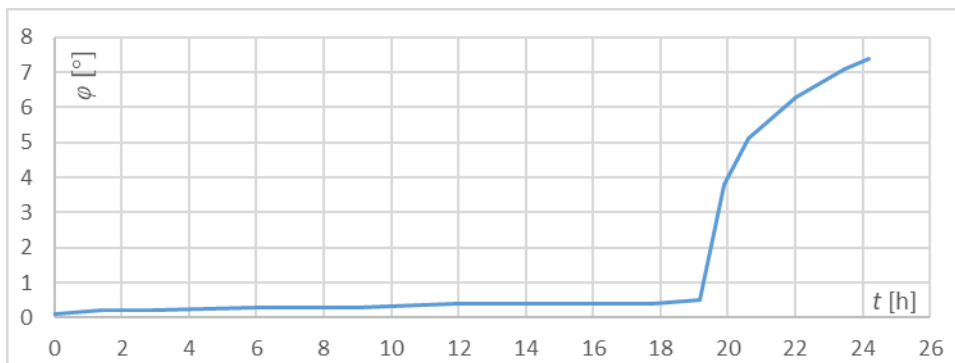
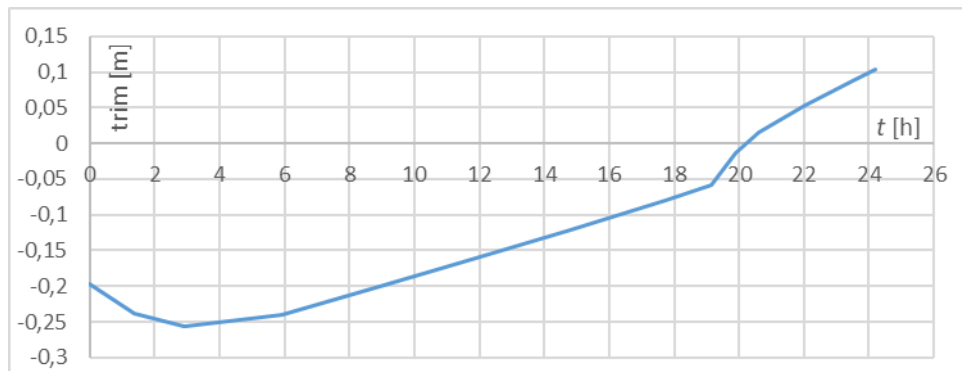
Промена газа, угла нагиба и трима у времену су показани редом на сликама 6.4.4.2, 6.4.4.3. и 6.4.4.4. Тренутак у којем је посада приметила наплављивање је на 20. сату од почетка прорачуна.

Занимљиво је да управо у том тренутку долази до нагле промене стања пливања - долази до убрзане промене газа и трима, а посебно је изразита промена угла нагиба. Са дијаграма се читавају следеће вредности за стање пливања у тренутку када је посада приметила наплављивање брода:

- Средњи газ брода,  $T = 2,317$  m;
- Трим,  $t = -0,014$  m (крмена претега);
- Нагиб,  $\varphi = 4,1^\circ$  (нагиб на леву страну).

Разлог за ову наглу промену је што палуба у том тренутку урања у воду, што за последицу има смањење метацентарске висине и погоршање стабилитета брода. Промена почетне метацентарске висине у функцији времена је приказана на слици 6.4.4.5.

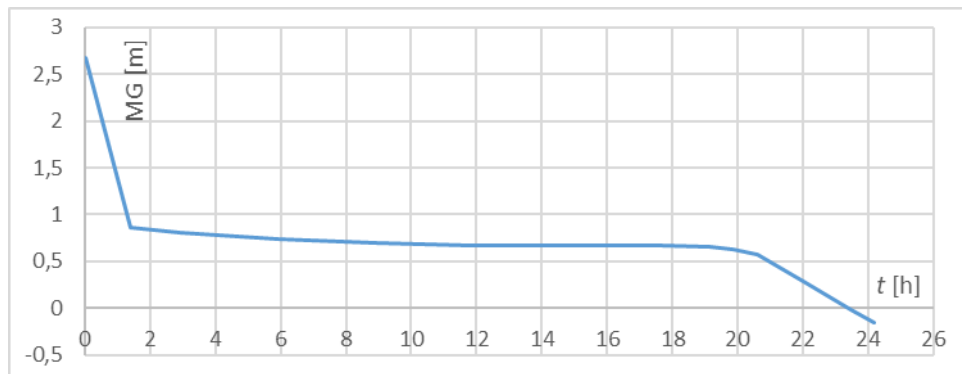
Слика 6.4.4.5. Промена почетне метацентарске висине у функцији времена

На основу улазних претпоставки, у тренутку отварања вентила почетна метацентарска висина је била приближно  $MG = 2,7$  m. У првих сат времена наплављивања вода квази дно наплављених одељења и ствара се ефекат слободне површине који приметно утиче на почетну метацентарску висину. Затим, током дужег временског периода нема битнијих промена по питању стабилитета. Међутим, у тренутку урона палубе у воду опада почетна метацентарска висина и од тог тренутка се стабилитет драстично мења. Да је посада закаснила са реакцијом и да није предузела мере спасавања брода, дошло би до потпуног губитка стабилитета услед негативне метацентарске висине и наплављивања пражнице товарног простора за нешто више од 24 сата од отварања вентила.

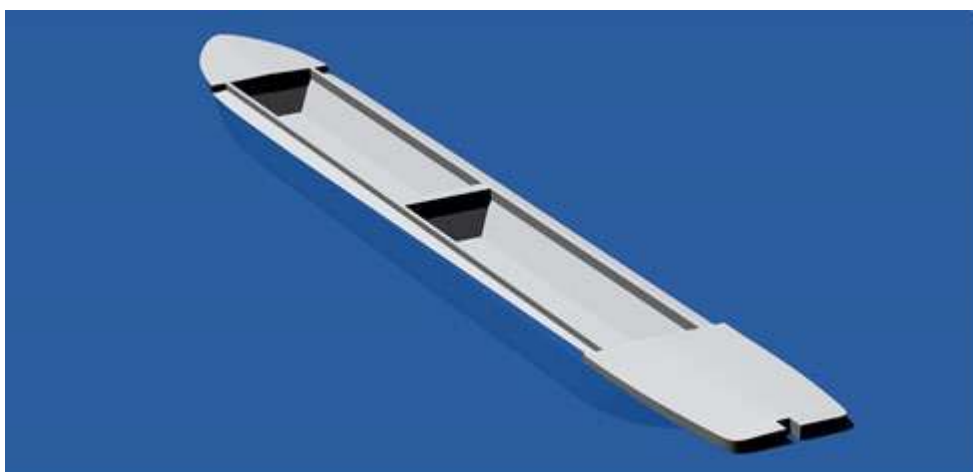
Слика 6.4.5.3. Приказ наплављивања:  $t = 19 \text{ h } 10 \text{ min}$ ;  $m = 130 \text{ t}$  (палуба почиње да урања у воду)

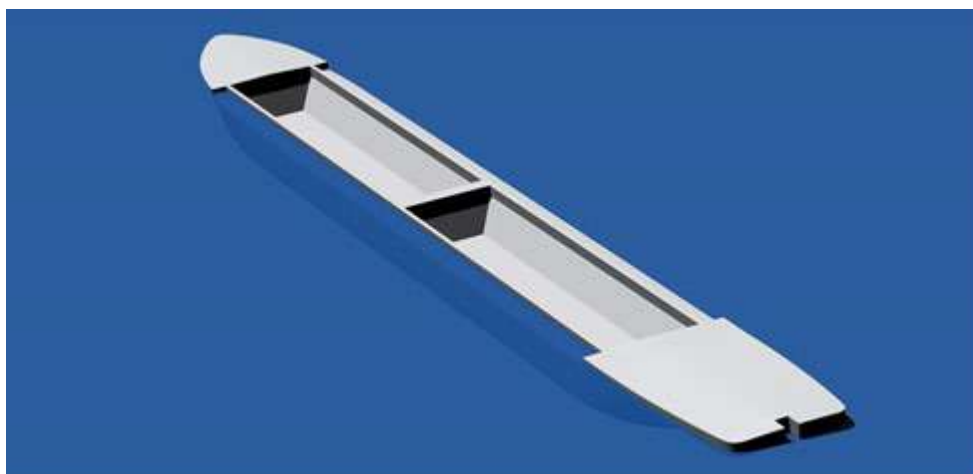
Слика 6.4.5.4. Приказ наплављивања:  $t = 20 \text{ h } 10 \text{ min}$ ;  $m = 137 \text{ t}$  (посада примећује проблем)

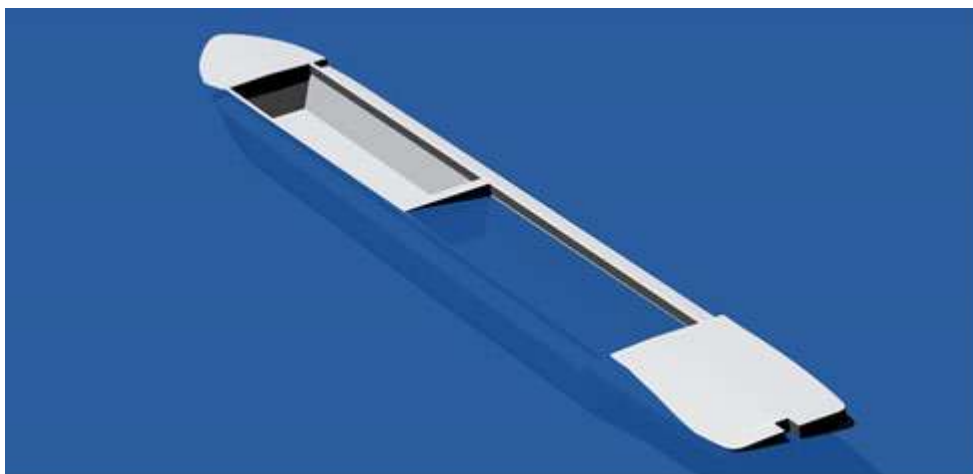
Слика 6.4.5.6. Приказ наплављивања:  $t = 24 \text{ h } 10 \text{ min}$ ;  $m = 165 \text{ t}$  (пражница би уронила у воду – уследило би прогресивно наплављивање)
