РЕПУБЛИКА СРБИЈА
ЦЕНТАР ЗА ИСТРАЖИВАЊЕ НЕСРЕЋА У САОБРАЋАЈУ
СЕКТОР ЗА ИСТРАЖИВАЊЕ НЕСРЕЋА
У ЖЕЛЕЗНИЧКОМ САОБРАЋАЈУ И МЕЂУНАРОДНУ САРАДЊУ
Немањина 11, 11000 Београд

КОНАЧАН ИЗВЕШТАЈ О ИСТРАЗИ НЕСРЕЋЕ

Врста несреће: Исклизнуће маневарског састава
Број воза: Маневарски састав
Место: Београд, отворена пруга између распутнице К1
и станице Раковица
Датум: 17.09.2017. године
Време: 08:45

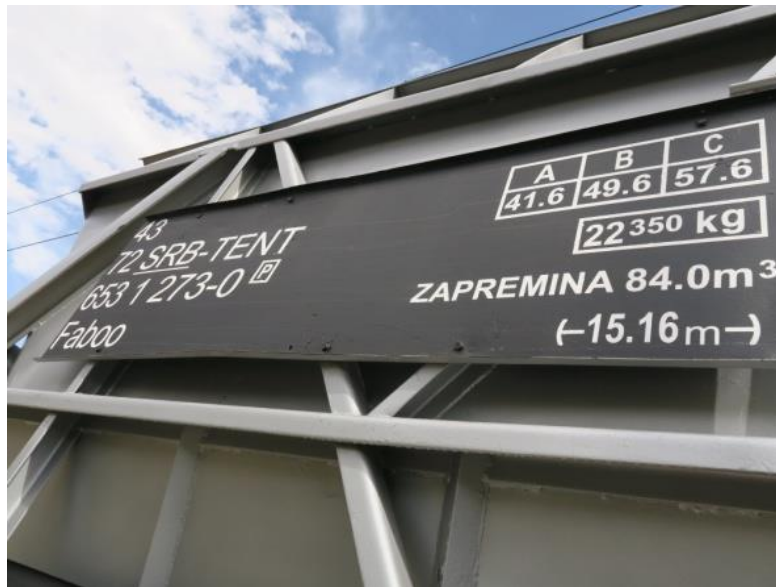
Слика 2.2.2.2: Таблица кола серије *Faboo* број 43 72 6531 273-0

Кола типа *Arbel* серије *Faboo* се састоје из два двоосовинска чланка, који формирају недељив склоп. У предметној несрећи, код кола број 43 72 6531 273-0 дошло је до исклизнућа друге осовине гледано од локомотиве, тако што је леви точак исклизле осовине, гледано у смеру вожње маневарског састава, исклизео на спољну страну колосека, а десни точак упао у колосек.
