Број: ЖС - 04/18

КОНАЧАН ИЗВЕШТАЈ О ИСТРАЗИ ОЗБИЛНЕ НЕСРЕЋЕ

Врста несреће:	Озбиљна несрећа на путном прелазу у нивоу
Број воза:	7821
Место:	Град Ниш, насеље Доње Међурово, подручје скретничког блока 2 станице Међурово
Датум:	21.12.2018. године
Време:	07:30

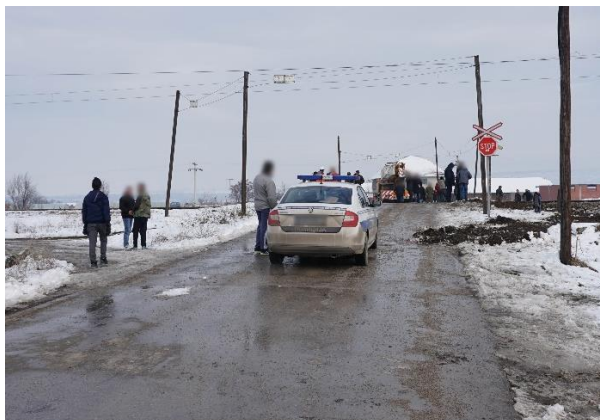
Пруга и пут се укрштају под углом од 90° . Локални пут је израђен од асфалтног коловозног застора. У близини путног прелаза, ширина коловоза је *5,5 m*. Коловоз на путном прелазу је израђен од дрвених прагова. Укупна ширина постављених дрвених прагова износи *2,75 m*, а дужина *7,5 m*, гледано у правцу железничке пруге.

Стање асфалтног коловозног застора у близини путног прелаза је уредно, без уочених оштећења. Локални пут је из смера Ниша и из смера Доњег Међурова ка предметном путном прелазу у успону. Коловоз на самом путном прелазу је у хоризонтали.

Слика 2.2.3.1: Изглед путног прелаза
(поглед из смера центра Доњег Међурова)

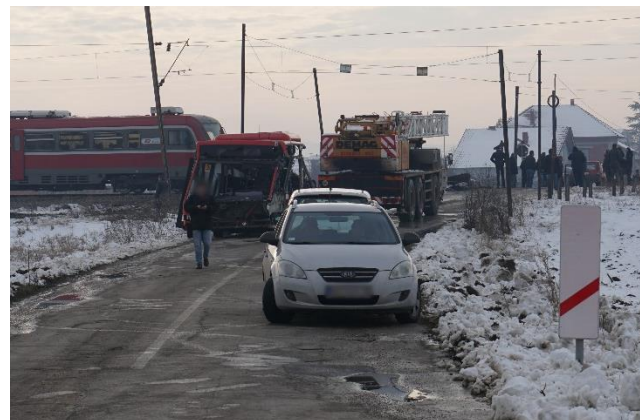
Слика 2.2.3.2: Изглед путног прелаза
(поглед из смера Ниша)

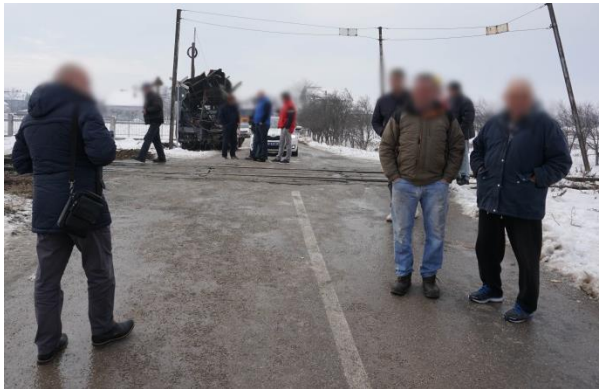
На наведеном локалном путу, у непосредној близини путног прелаза, на делу од Ниша до путног прелаза, на средини коловоза постоји пуна разделна линија, док на делу пута од Доњег Међурова до путног прелаза не постоји разделна линија. Других ознака на путу (уздужних, попречних и осталих) нема. У близини путног прелаза, коловоз је очишћен од снега и присутан ризлом. Изглед коловоза у близини путног прелаза приказан је на сликама 2.2.3.11. и 2.2.3.12.

Слика 2.2.3.11: Изглед коловоза у близини путног прелаза (поглед из смера Ниша)

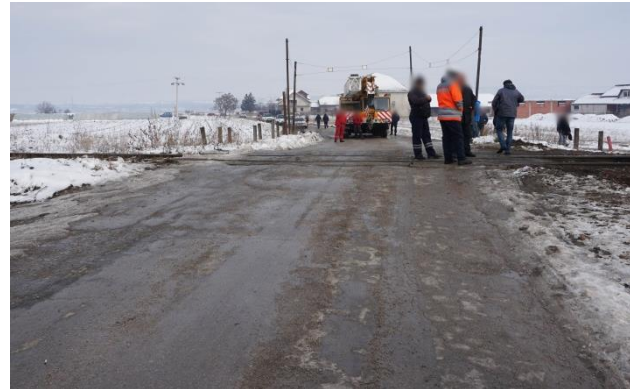
Слика 2.2.3.12: Изглед коловоза у близини путног прелаза (поглед из смера Доњег Међурова)

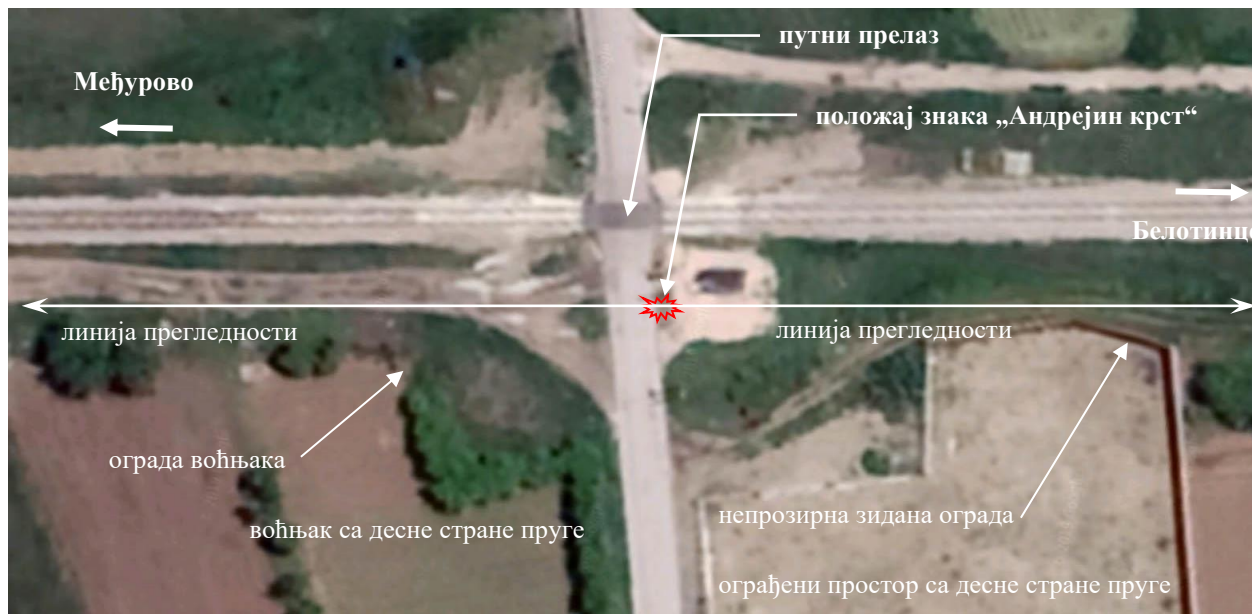
Просторни распоред и утицај на видљивост описаних објеката који се налазе са десне стране пруге, приказан је на слици 2.2.3.20.

Слика 2.2.3.20: Сателитски снимак подручја путног прелаза (извор: *Google maps*)
