Број: ЖС - 05/17

КОНАЧАН ИЗВЕШТАЈ О ИСТРАЗИ ОЗБИЉНЕ НЕСРЕЋЕ

Врста несреће: Озбиљна несрећа на путном прелазу у нивоу
Број воза: 4905
Место: Грделица, међустанично растојање Грделица - Предејане
Датум: 09.10.2017. године
Време: 20:26

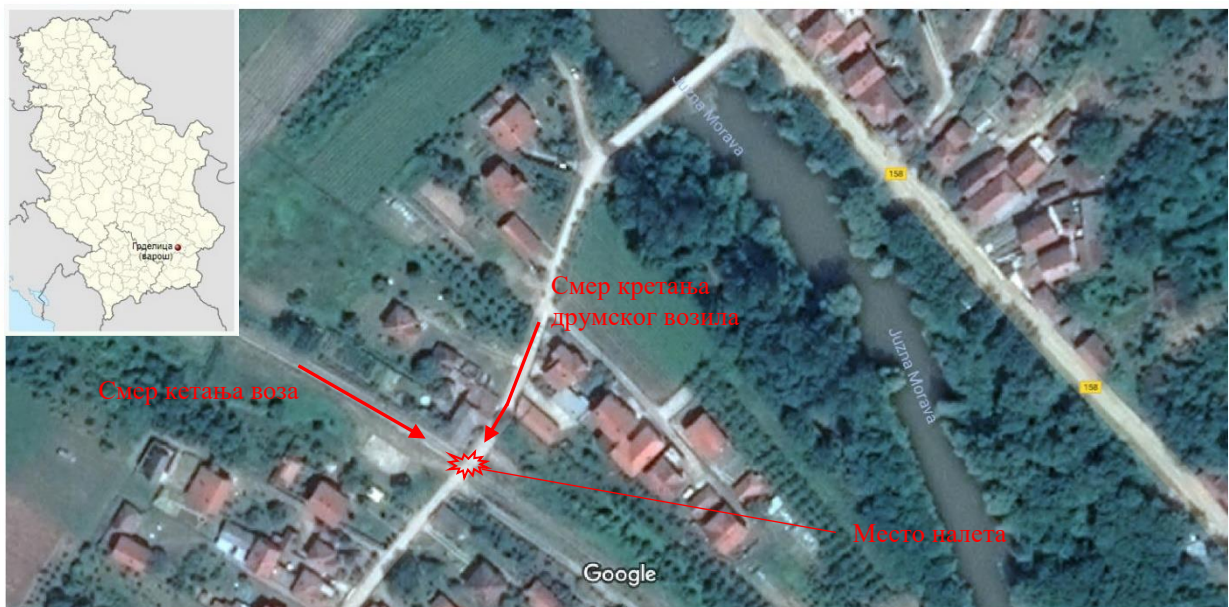
Слика 2.1.1.1: Изглед подручја места озбиљне несреће (*Google maps*)

До озбиљне несреће је дошло 09.10.2017. године у 20:26 на подручју насељеног места Горње поље, на магистралној прузи *E 70/E 85*: Београд - Младеновац - Ниш - Прешево - Државна граница (Табановце), на отвореној прузи између станица Грделица и Предејане, у *km 304+277*, на путном прелазу у нивоу осигураном саобраћајним знацима на путу и зоном потребне прегледности.
