## КОНАЧАН ИЗВЕШТАЈ О ИСТРАЗИ ПЛОВИДБЕНЕ НЕЗГОДЕ У УНУТРАШЊОЈ ПЛОВИДБИ

| Име пловила: | „NINA“ |
| Име пловила: | „RUSE“ |
| Место пловидбене незгоде: | река Дунав од 1219 km до 1220 km |

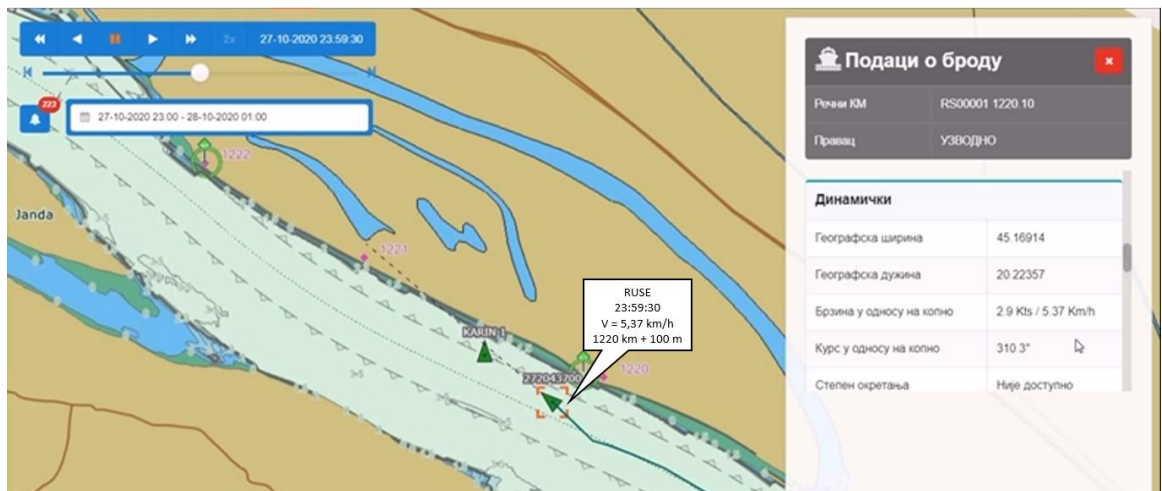
Слика 4.4.

- На ЕНЦ карти видео записа у 23:52:20 (слика 4.3), виде се позиције сва три бродска састава у водном путу. Карактеристична је позиција брода м/п „RUSE“ која је апроксимирала, осовини пловног пута са отклоном прамчаног курса пловидбе ка десној ивици пловног пута. Према радио контактима на каналу 16 брод м/п „RUSE“ имао је обавезу чекања непосредно низводно од брода м/п „KARIN I“ уз леву ивицу пловног пута, док састав брода с/т „NINA“ који плови низводно не прође, односно изврши безбедно мимоилажење са наведеним бродским саставима на датом сектору. На слици 4.4. са временским печатом и датим подацима, позиција узводног састава брода м/п „RUSE“ је у сагласности са радио контактом на каналу 16 бродске радио станице са бродом м/п „KARIN I“.

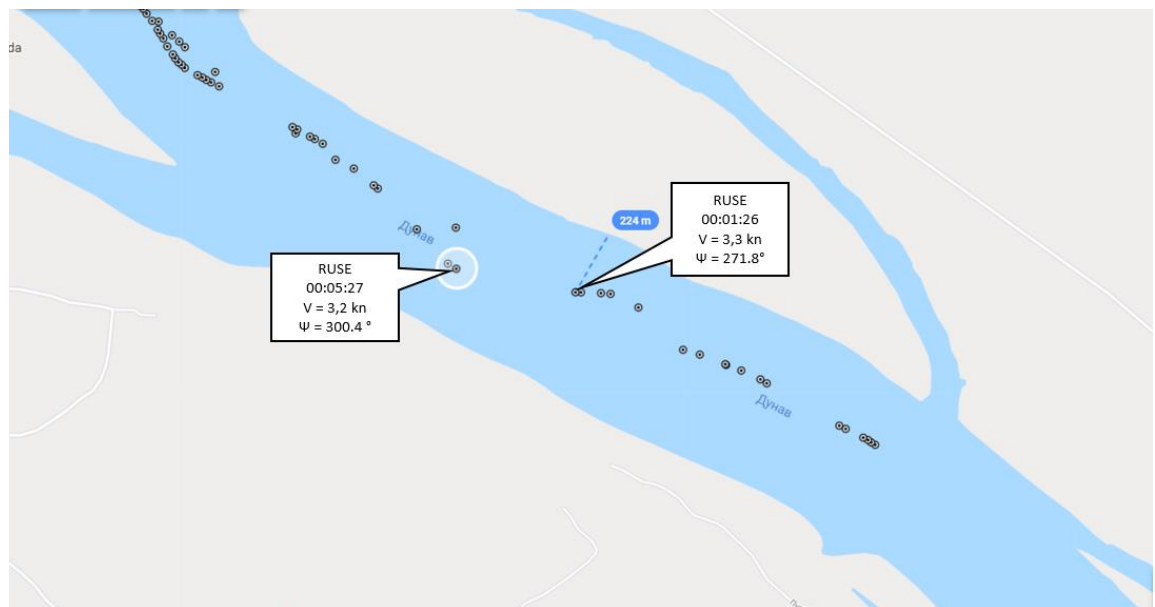
Слика 4.6. .kml формат

- На ЕНЦ карти видео записа у 00:01:32 (слика 4.5.), уочава се нагли отклон промене прамчаног курса  $\Delta\Psi = 297.9^\circ - 271.8^\circ = 26.1^\circ$ , при брзини  $v = 6,11 \text{ km/h}$  и плови према десној ивици пловног пута. Ова маневарска радња брода м/п „RUSE“, није била у складу са постигнутим договором преко радио телефонске станице на каналу 16. На слици 4.6. у .kml формату дате су позиције пре и после судара узводног потискиваног састава брода м/п „RUSE“.

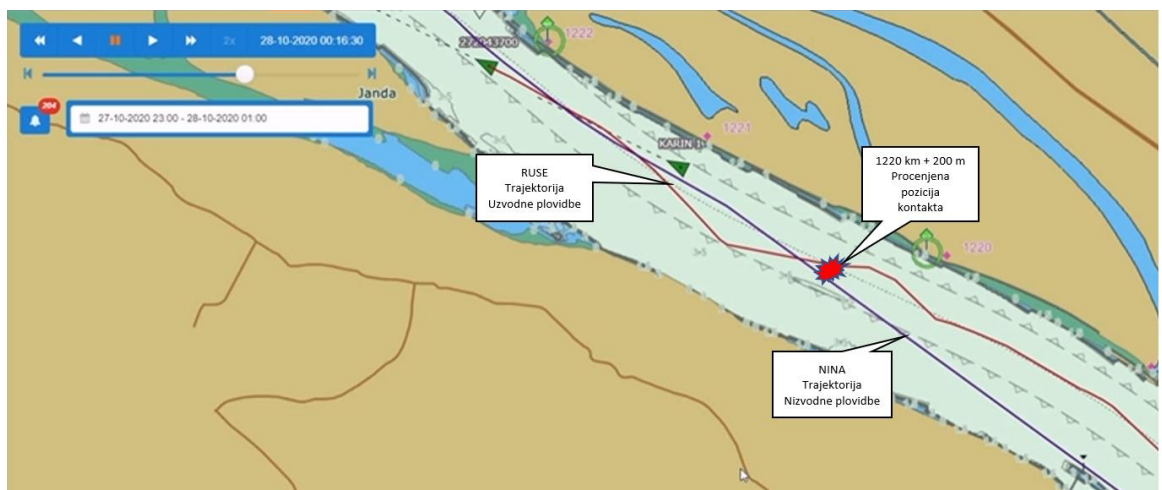
Слика 4.7.

Наведена маневарско оперативна радња предузета од стране навигатора брода м/п „RUSE“, за последицу имала је сужавање пловидбеног коридора за безбедно мимоилажење и довођење у заблуду низводни састав брода с/т „NINA“, што је резултирало контактом два састава по левом боку, иако је заповедник низводног брода с/т „NINA“ покушао да маневром промене угаоног прамчаног отклона у лево према десној ивици пловног пута избегне бочни судар. Пројектована позиција контакта у зони апроксимације око попречног пресека 1220 km + 200 m приказана је на слици 4.7.

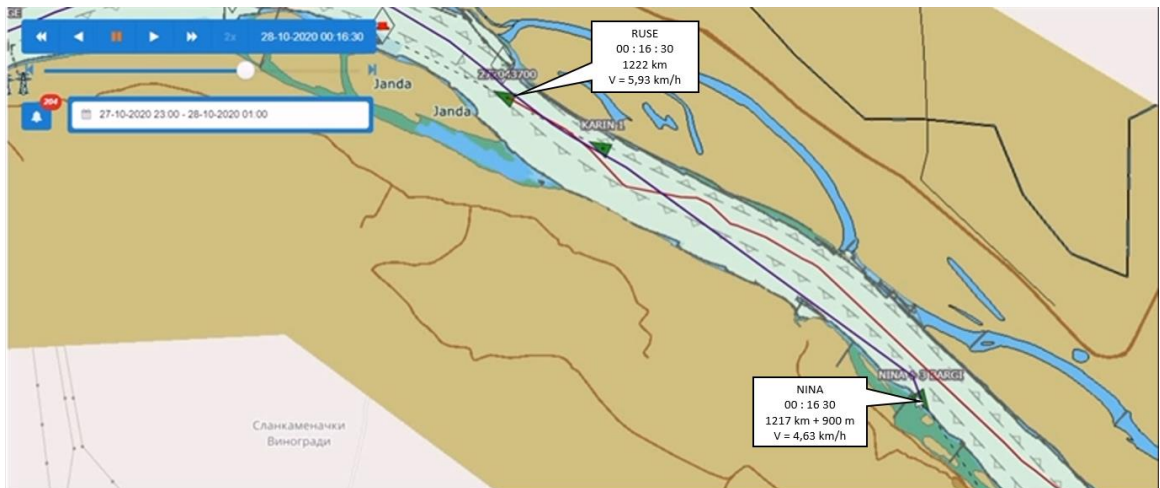
Слика 4.8.

На слици 4.8. приказане су трајекторије и позиције у реалном времену након судара бродских састава с/т „NINA“ и м/п „RUSE“, из разлога што у временском интервалу колизије низводног и узводног састава исти визуално нестају са подлоге видео записа. Иницијални, почетни контакт (судар) према трајекторији кретања оба састава и зонама оштећења, догодио се у тренутку када је потисница „UDP-1616“, из првог реда потискиваног састава брода м/п „RUSE“ (модел састава слика 3.2.2.) левим прамчаним делом (слика 2.2.6.), остварила иницијални контакт са левом

страном поклопца, кременог дела товарног простора брода с/т „NINA“ (слика 2.1.1.). Услед узвојне форме прамца (облик скије) при датој брзини долази до издизања потиснице „UDP-1616“ и током наставка бочног контакта настају ударни импулси променљивог интензитета до тренутка краја судара, у зони кременог дела трупа с/т „NINA“ (слика 2.1.5.).
