РЕПУБЛИКА СРБИЈА
ЦЕНТАР ЗА ИСТРАЖИВАЊЕ НЕСРЕЋА У САОБРАЋАЈУ
СЕКТОР ЗА ИСТРАЖИВАЊЕ НЕСРЕЋА
У ЖЕЛЕЗНИЧКОМ САОБРАЋАЈУ И МЕЂУНАРОДНУ САРАДЊУ
Немањина 11, 11000 Београд

Број: ЖС - 07/17

КОНАЧАН ИЗВЕШТАЈ О ИСТРАЗИ НЕСРЕЋЕ

Врста несреће: Исклизнуће воза
Број воза: 53527
Место: Нови Бечеј, подручје станице Нови Бечеј, између улазног сигнала и прве улазне скретнице
Датум: 23.12.2017. године
Време: 13:15

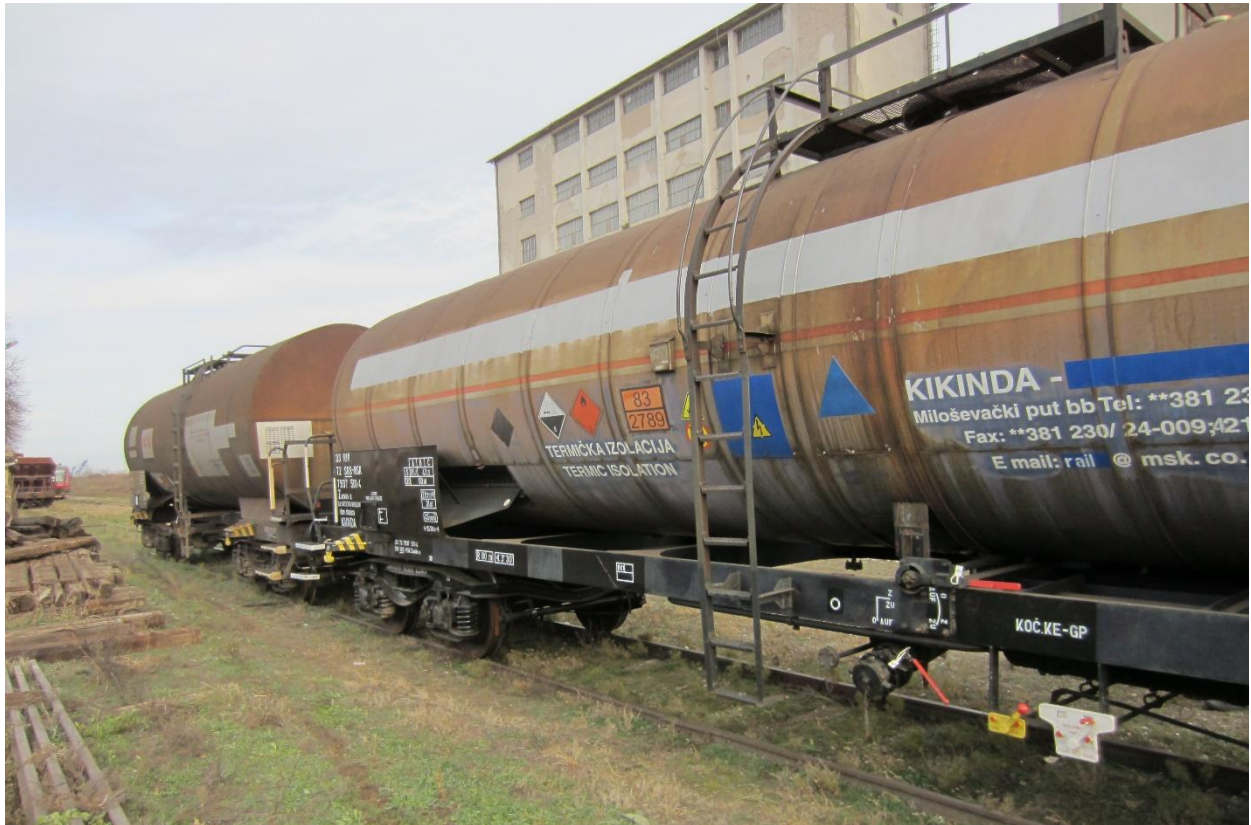
Слика 2.2.2.1: Изглед кола серије *Za* која су учествовала у предметној несрећи

Према подацима које је доставио „МСК“ а.д Кикинда, кола серије *Za* која су учествовала у предметној несрећи су четвороосовинска специјална затворена кола намењена за транспорт концентроване (гацијалне) сирћетне киселине, анхидрида сирћетне киселине, као и осталих концентрација из класе 8 по *RID*-у. Конструкција кола задовољава све прописе *UIC*, *RIV* и *RID*.

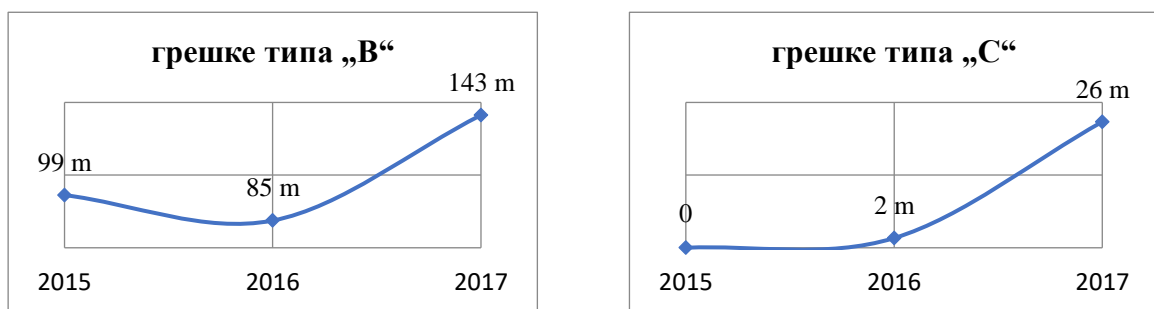
Графикон 4.2.5.1: Преглед грешака типа „В“ и типа „С“ кроз време

- 1) код мерења од 27.10.2015. године, појављују грешке типа „В“ на дужини од 99 *m*,
- 2) код мерења од 12.04.2016. године, појављују грешке типа „В“ на дужини од 85 *m* и грешке типа „С“ на дужини од 2 *m*, и
- 3) код мерења од 30.05.2017. године, појављују грешке типа „В“ на дужини од 143 *m* и грешке типа „С“ на дужини од 26 *m*.

На основу важећег Упутства о јединственим критеријумима за контролу стања пруга на мрежи ЈЖ, Упутство 339 („Службени гласник ЗЈЖ“ бр.2/2001 и 4/2004), а према запису мерних вожњи, пруга у зони исклизнућа није ни у априлу 2016. године као ни у мају 2017. године била у задовољавајућем стању.
