ДИРЕКТОРАТ ЦИВИЛНОГ ВАЗДУХОПЛОВСТВА РЕПУБЛИКЕ СРБИЈЕ  
CIVIL AVIATION DIRECTORATE OF THE REPUBLIC OF SERBIA

**КОМИСИЈА ЗА ИСТРАЖИВАЊЕ УЗРОКА УДЕСА  
И ОЗБИЉНИХ НЕЗГОДА ВАЗДУХОПЛОВА**

**ЗАВРШНИ ИЗВЕШТАЈ О УДЕСУ**

<b>Корисник:</b>	приватно лице
<b>Ваздухоплов:</b>	ултралаки авион <i>Tiscano</i>
<b>Ознака регистрације:</b>	нема
<b>Серијски број:</b>	непознат
<b>Датум удеса:</b>	05.08.2012. године
<b>Место удеса:</b>	атар села Ратари, Обреновац, Република Србија
<b>Време удеса:</b>	20:30 (LT)

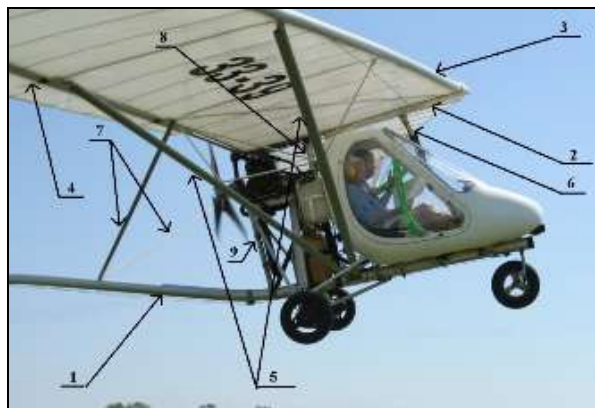
Фотографија 4

На фотографији бр.4 су обележени основни делови носеће структуре ваздухоплова. То су:

1. доња централна греда (на њеном задњем делу су постављене репне површине),
2. горња централна греда (на њој је извршен спој предњих и задњих рамењача левог и десног крила),
3. предња рамењача,
4. задња рамењача,
5. штапови склопа главне упорнице крила,
6. кабински носач,
7. помоћне упорнице крила,
8. носач мотора и
9. носач хладњака.

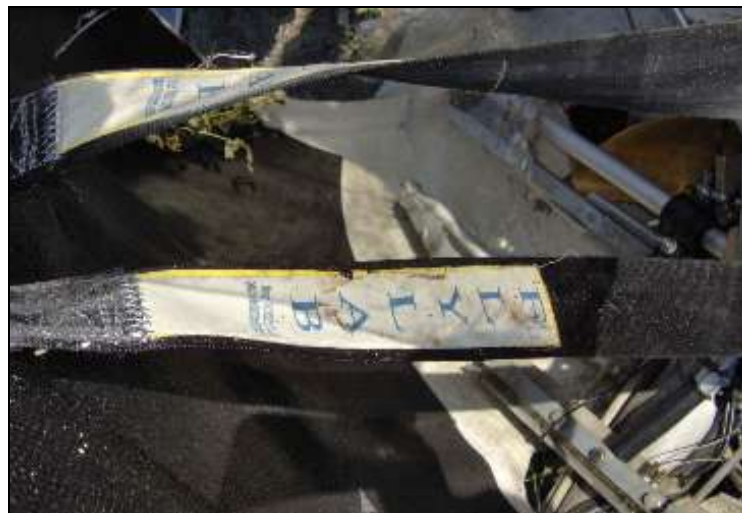
Фотографија 23

Комисија није могла да установи ко је прави произвођач авиона, јер на авиону недостаје плочица за идентификацију са серијским бројем. По доступним информацијама власник је купио и увезао авион који је правила фабрика *Ferrari*, али ваздухоплов који је претрпео удес на себи је имао мотор другог серијског броја као и део који указују на фабрику *FLYLAB srl*. (натписа на деловима пилотског седишта) фотографија бр.23.

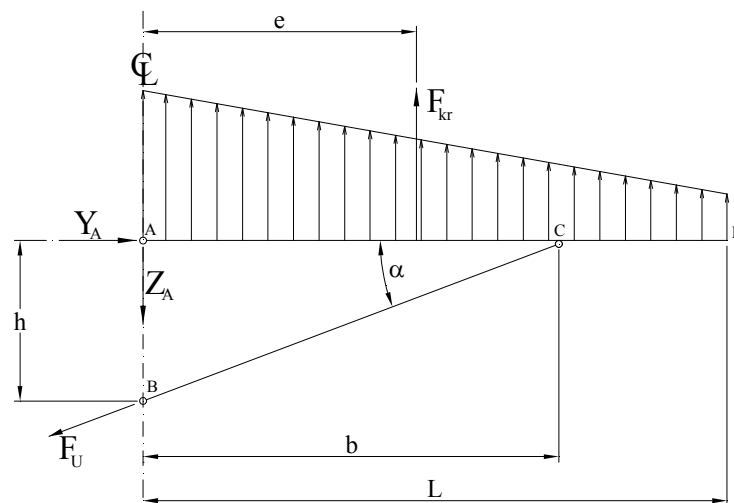
Слика 2

Угао упорнице према крилу се одређује из ових геометријских величина.

$$\operatorname{tg}\alpha = \frac{h}{b} = 0,378 \rightarrow \alpha = 21^\circ$$

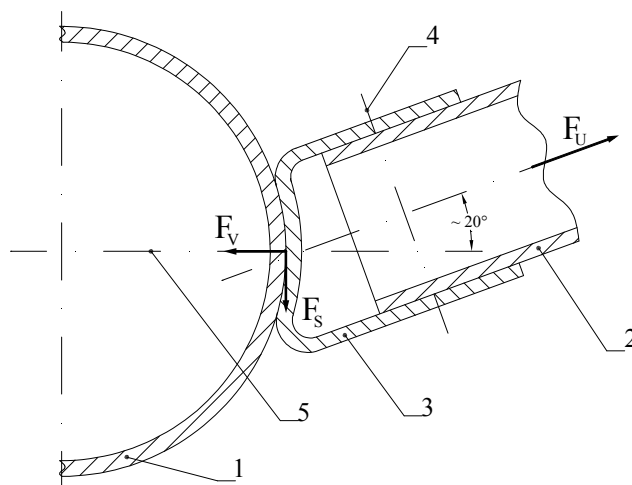
Слика 3

Са том предпоставком, на слици бр.3 је шематски приказан склоп везе једног штапа упорнице крила са доњом централном гредом. На слици су обележени следећи елементи склопа: 1 - доња централна греда, 2 – упорница, 3 – оков за везу, 4 – оса вијка за везу упорнице са оковом и 5 - оса вијка за везу окова са доњом централном гредом. Везни елементи нису цртани да скица не би била пренатрпана.

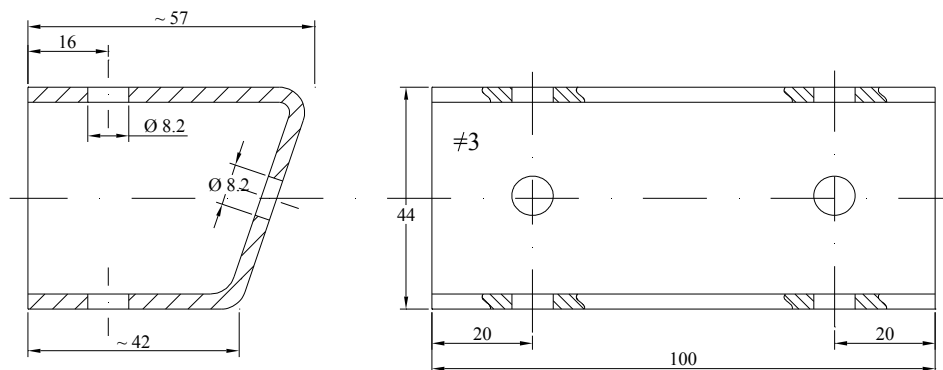
Слика 4

Доња централна греда и упорница су рађене од танкозидних цеви, док је оков, према мишљењу Комисије, рађен од лима савијањем. Димензије окова које су дате на слици бр.4 су оријентационе, тј. измерене су на левом окуву који је и сам напрсао.

Из процењених дужина зидова окова је и израчунат угао упорнице  $\alpha_u \approx 20^\circ$  који је означен на слици бр.3. Стопа окова реално није равна, већ ради налегања на доњу централну греду у попречном пресеку има радијус што је на претходној скици занемарено.

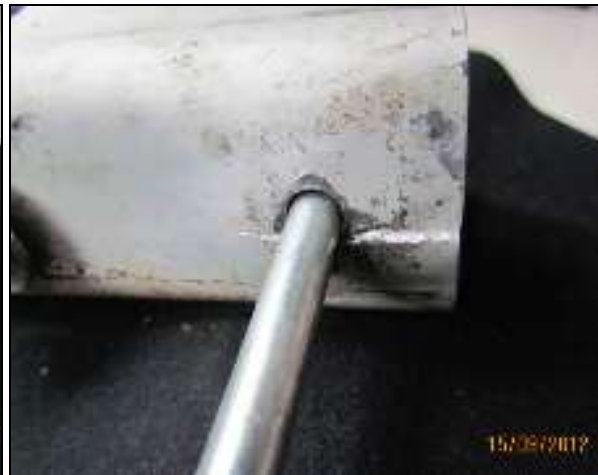
Фотографија 31

Један од основних разлога због чега су оштећења стопе десног окова много већа него на левој је у лоше оствареном навојном споју стопа окова и доње централне греде. Комисија није могла да утврди да ли је остварено решење споја предвиђено конструкционом документацијом или је произашло током експлоатације и евентуалне демонтаже овог склопа.

Дужина цилиндричног тела вијка  $L_t \approx 93\text{mm}$ , што је мање него укупна дебљина елемената у споју која износи  $\delta_u \approx 110\text{mm}$ . Како је  $L_t < \delta_u$  то значи да ће на оној страни споја где долази навртка у отворе за вијке на стопи налегати навоји, а не тело вијка. У конкретном случају веза је била остварена тако да је глава вијка налегала на стопу левог окова, а стопа десног окова је била на страни навртке.

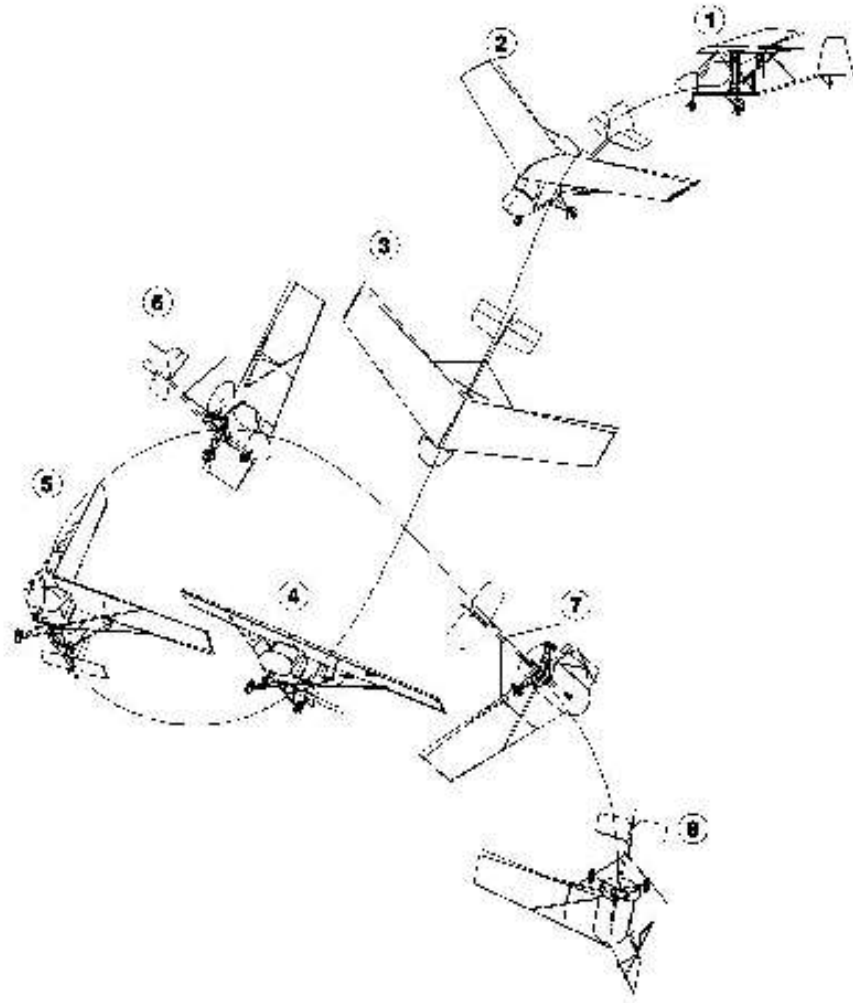
Слика 5

На слици бр.5 приказан је завршни профил лета УЛА *Tuscano* приликом удеса.
