РЕПУБЛИКА СРБИЈА
ЦЕНТАР ЗА ИСТРАЖИВАЊЕ НЕСРЕЋА У САОБРАЋАЈУ
СЕКТОР ЗА ИСТРАЖИВАЊЕ НЕСРЕЋА
У ВОДНОМ САОБРАЋАЈУ
Немањина 11, 11000 Београд

ГОДИШЊИ ИЗВЕШТАЈ ЗА 2023. ГОДИНУ

4.1. Пловидбена незгода брода „LEGET III“

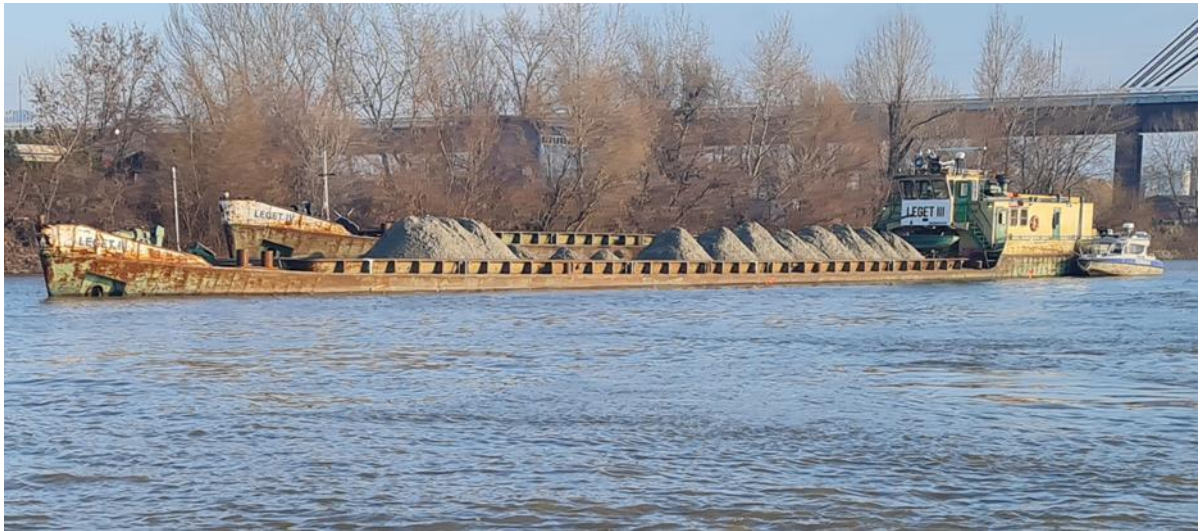
Слика 3.1.1. Моторни теретни брод „LEGET III“

Дана 14.1.2023. године око 20:00, моторни теретни брод „LEGET III“ (вије заставу Републике Србије), натоварен природним песком у низводној пловидби, изашао је са пловног пута што је резултирало ударом десним боком у плутајући објект (сплав кућица на бурадима, за рекреацију) регистарске ознаке „BG-P-263A“. Наведено пловило је било извезано уз леву обалу реке Сава, на позицији 10 km + 950 m. Услед бочног удара у узводни део бока плутајућег објекта „BG-P-263A“, дошло је до оштећења низводне терасе на бурадима, без регистарске ознаке.

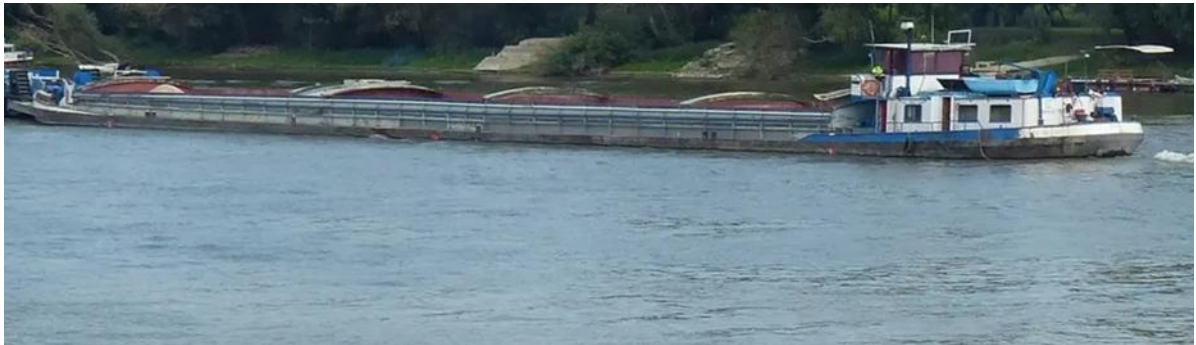
Слика 3.2.1. Моторни теретни брод „ВЕО“

Дана 6.4.2023. године око 12:30 на 1051 km + 300 m реке Дунав, догодила се пловидбена незгода, продор воде у теретну потисницу регистарске ознаке „71771“ која је била у узводном саставу моторног теретног брода „ВЕО“. Након маневра насукања потиснице у десну обалу у циљу спречавања потонућа, маневарско оперативна радња није дала позитиван резултат, односно потонуће потиснице, те је иста потонула 8.4.2023. године око 5:30.

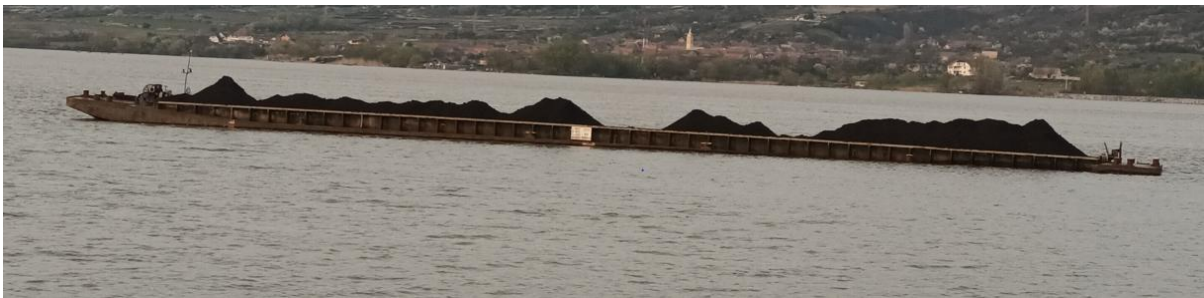
Слика 3.2.2. Потисница регистарске ознаке „71771“

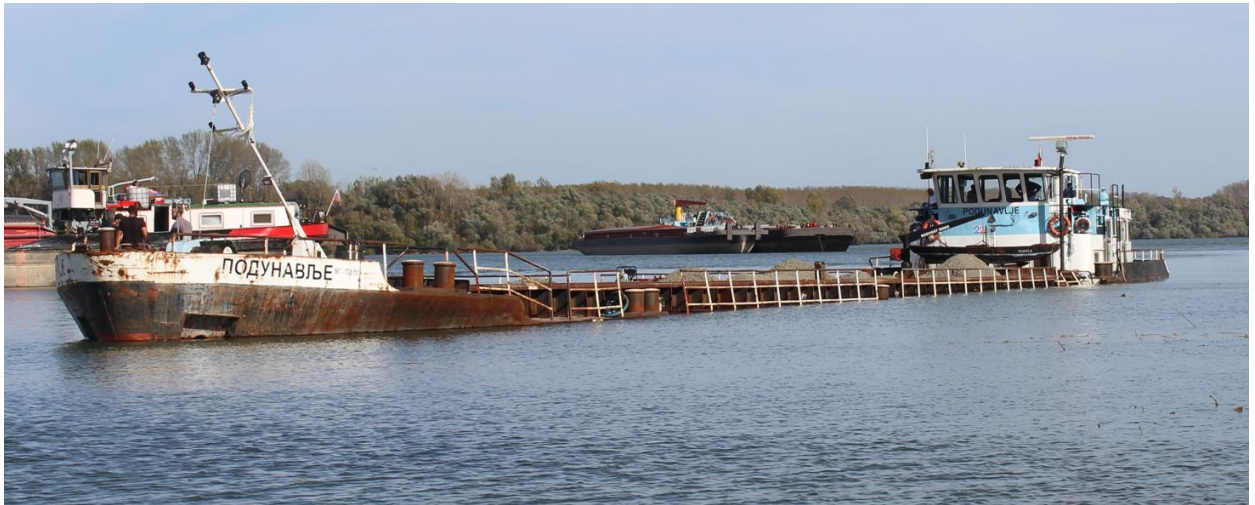
Дана 30.10.2023. године око 05:00 на 1106 km + 200 m уз десну обалу реке Дунав, догодила се пловидбена незгода, делимично потонуће усидреног моторног теретног брода „PODUNAVLJE“ (слика 3.3.1.). Брод вије заставу Републике Србије, уписан је у Уписник бродова Лучке капетаније Смедерево.

Слика 3.3.1. Моторни теретни брод „PODUNAVLJE“ на 1106 km + 200 m реке Дунав
