Број: ЖС - 01/19

Број: 340-00-3/2019-02-1-110

КОНАЧАН ИЗВЕШТАЈ О ИСТРАЗИ НЕСРЕЋЕ

Врста несреће:	Исклизнуће воза
Број воза:	52770
Место:	Општина Књажевац, отворена пруга између станица Сврљиг и Књажевац
Датум:	14.02.2019. године
Време:	01:45

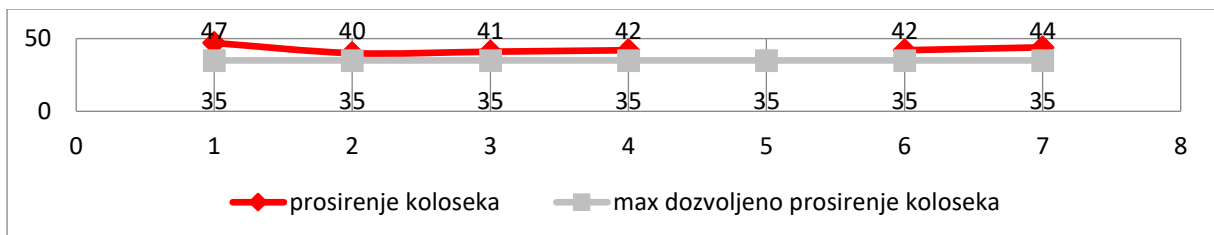
Графикон 3.4.2.2: Ширина колосека непосредно по настанку несреће, измерена од стране ЦИНС

Прагови означени префиксом „-“ су прагови који су испред места исклизнућа, гледано у смеру вожње воза. Растојање између суседних прагова износи 0,70 *m*.

ширина колосека		надвишење колосека у КК		
		1435		90		
km положај	праг	mm		mm		
55+252,00	0	1482	47	71	1	први траг исклизућа прелазна кривина 55+242,72 - 55+282,72
55+251,30	-1	1475	40	71	-0.4	
55+250,60	-2	1476	41	није измерено		
55+249,90	-3	1477	42	није измерено		
55+249,20	-4	није измерено		није измерено		
55+248,50	-5	1477	42	74	-4	
55+247,80	-6	1479	44	76	-3.4

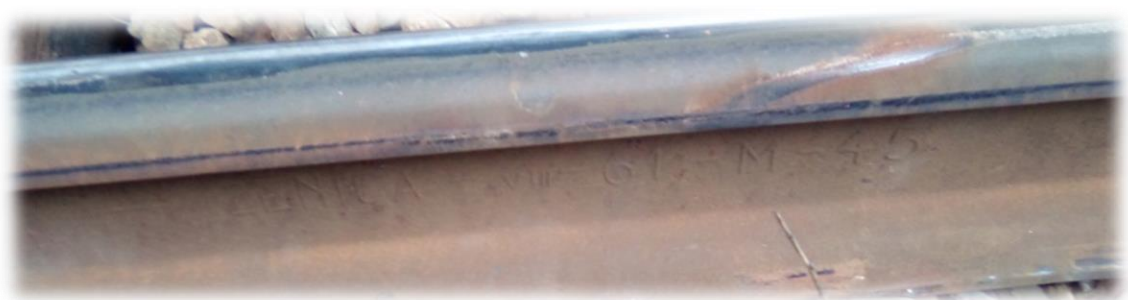
Слика 4.2.8.1: Изглед шине „S45“ ZENICA VIII-61

Пруга се одржава углавном ручно, јер машински рад је онемогућен због великог броја трулих прагова („гнезда“ трулих прагова - слика 4.2.8.5.) и заблаћеног застора.

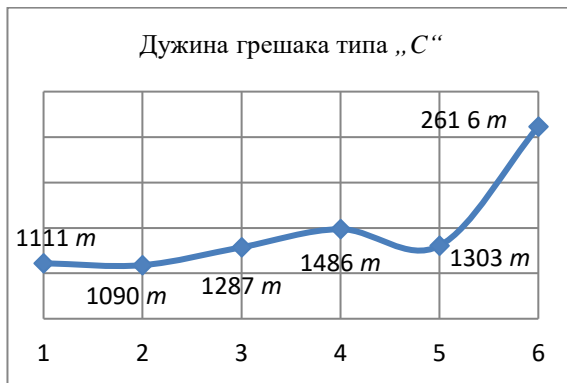
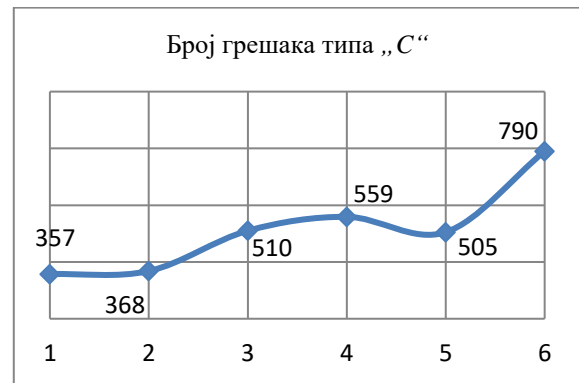
Слика 4.2.9.3: Преглед дужине и броја грешака типа „С“ кроз време од *km* 3+455 до *km* 111+733

На основу Упутства о јединственим критеријумима за контролу стања пруга на мрежи ЈЖ, Упутство 339 („Службени гласник ЗЈЖ“ број 2/2001 и 4/2004), које је важило у време настанка несреће, а према запису мерних вожњи од 15.05.2018. године пруга у зони исклизнућа (*km* 55+252) није била у задовољавајућем стању.

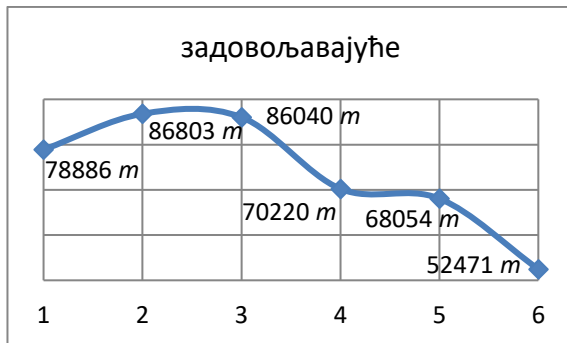
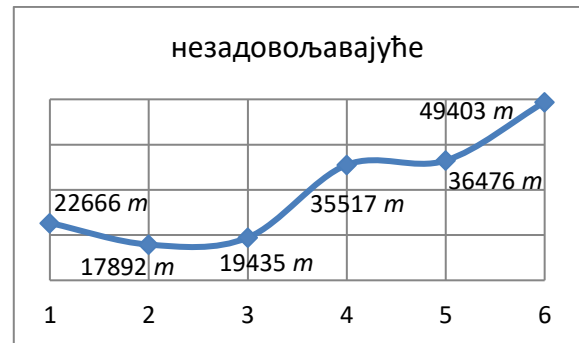
Слика 4.2.9.6: Преглед стања дела пруге Црвени Крст-Зајечар (од *km* 3+455 до *km* 111+733) кроз време

На деоници пруге од *km* 3+455 до *km* 111+733 у сумарном делу извештаја мерне вожње, дужина задовољавајућег стања пруге од 15.05.2018. године смањила се за 34% у односу на мерења од 09.04.2014. године, а дужина незадовољавајућег стања пруге од 15.05.2018. године повећала се за 101% у односу на мерења од 09.04.2014. године.

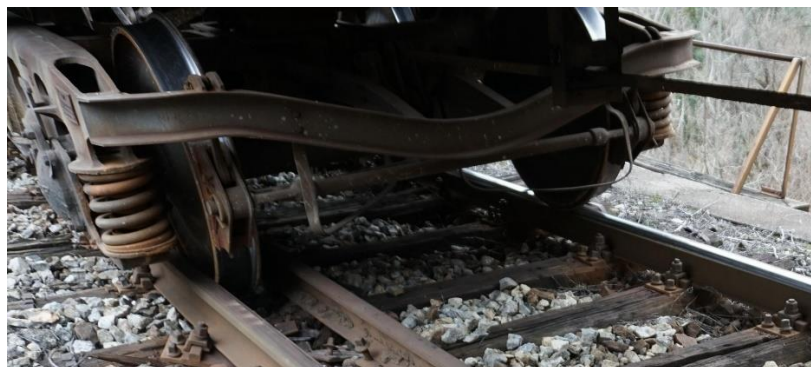
Слика 4.2.10.2: Изглед упадања точкова у колосек

Упадање точка у колосек може да наступи због померања точкова на осовини (попуштање пресованог склопа) у смеру смањења унутрашњег растојања точкова, или због размицања шина.

На слици 4.2.10.1. је илустрован потребан однос димензија колосека и осовинског склопа да би дошло до упадања точка у колосек, када су меродавне димензије осовинског склопа (*SRPS EN 15313*) и ширине колосека (*SRPS EN 13848-5*) на дозвољеним границама. Уочава се да је потребно да се главе шина услед лабавог или недостајућег причврсног прибора или трулости прагова, размакну за најмање 42 *mm* преко допуштене границе од 1435+35 *mm*. С обзиром да се из записа мерних кола види да је на више места проширење колосека веће од експлоатационе границе од +35 *mm*, на таквим местима је могуће упадање точка у колосек и при мањем додатном размицању шина.
