**РЕПУБЛИКА СРБИЈА  
ЦЕНТАР ЗА ИСТРАЖИВАЊЕ  
НЕСРЕЋА У САОБРАЋАЈУ**

**ИЗВЕШТАЈ О ИСТРАЗИ УДЕСА АВИОНА**

| Авион: | ESQUAL VM 1C |
| Регистарска ознака: | YU-A299 |

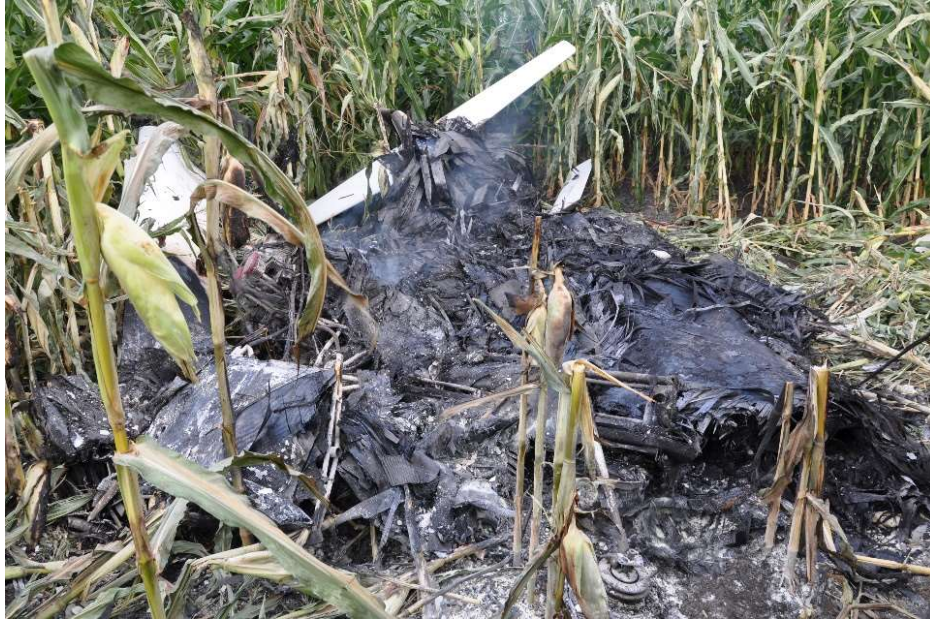
Слика 6.

На месту удеса је затечена олупина која је већим делом изгорела у пламену, док су лево крило и лево крилце остали цели јер су отпали раније са авиона.( Слика 6, 6а,7 и 8)

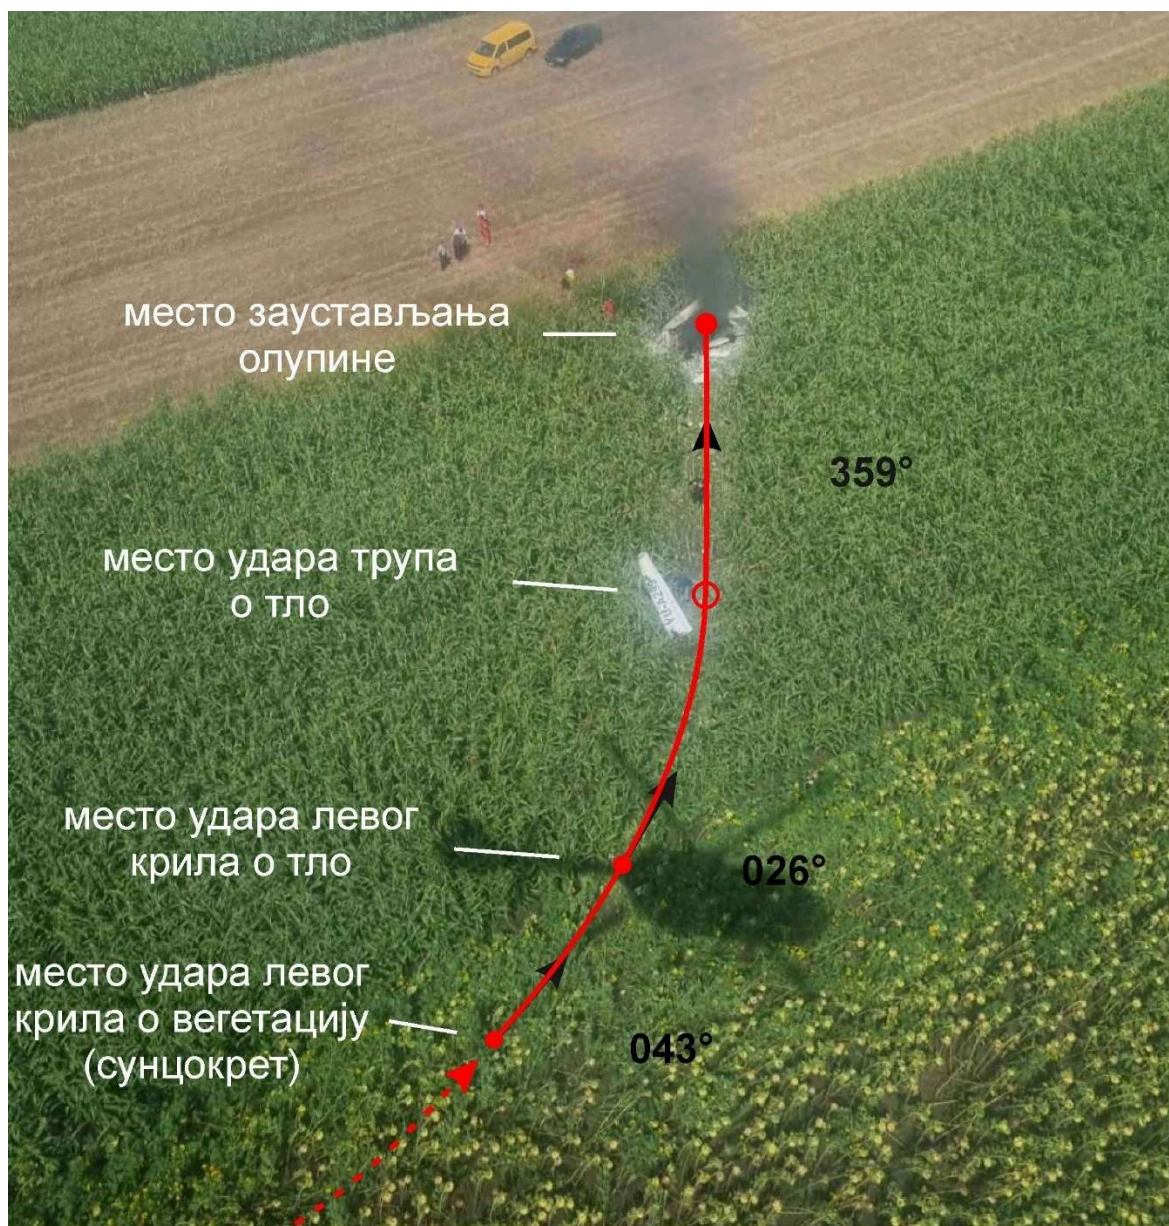
Слика 7.

Шематски приказ динамике пада авиона са тачкама првог додира крила, отпадања крила и места заустављања остатка авиона

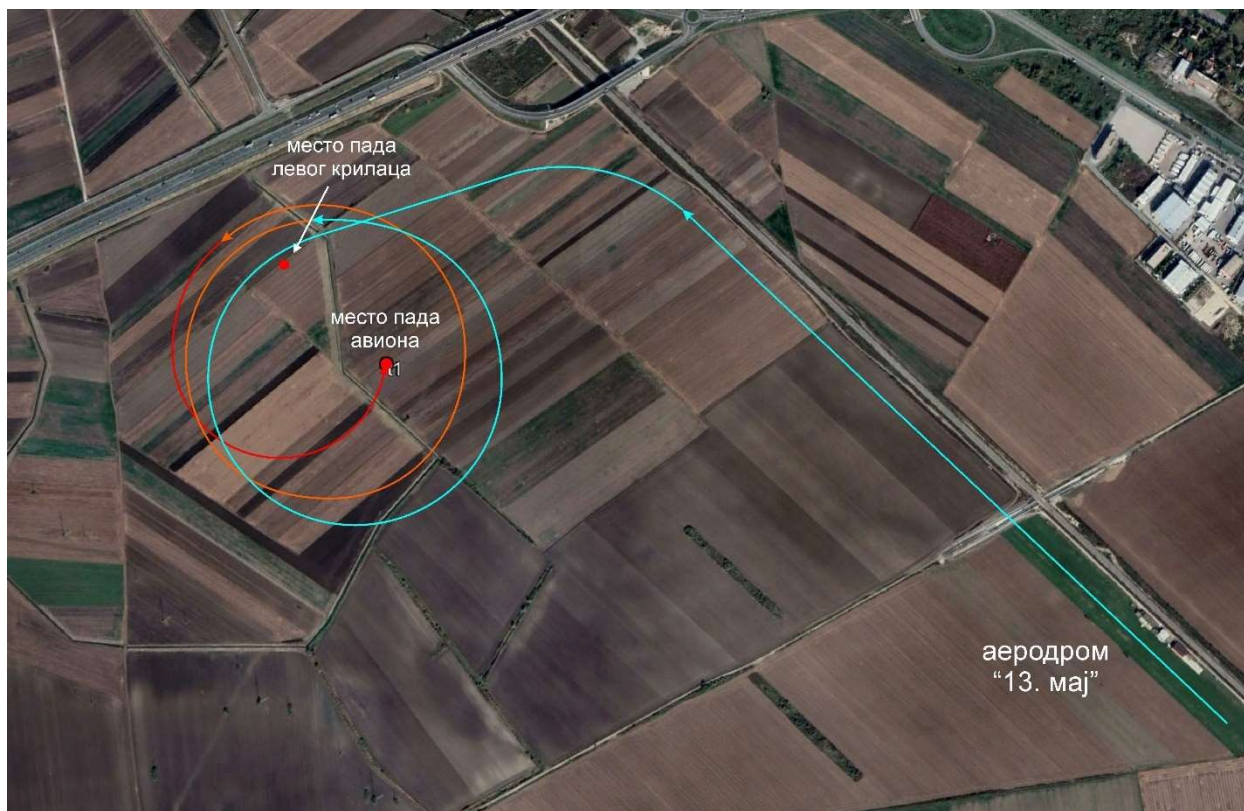
Слика 8.

Приликом претраге терена на око 300m северозападно од места удеса пронађена је управљачка површина крилце са левог крила авиона. (Слике 4,5)

Путања авиона од тренутка полетања са означеним тачкама отпадања левог крилца и места пада авиона

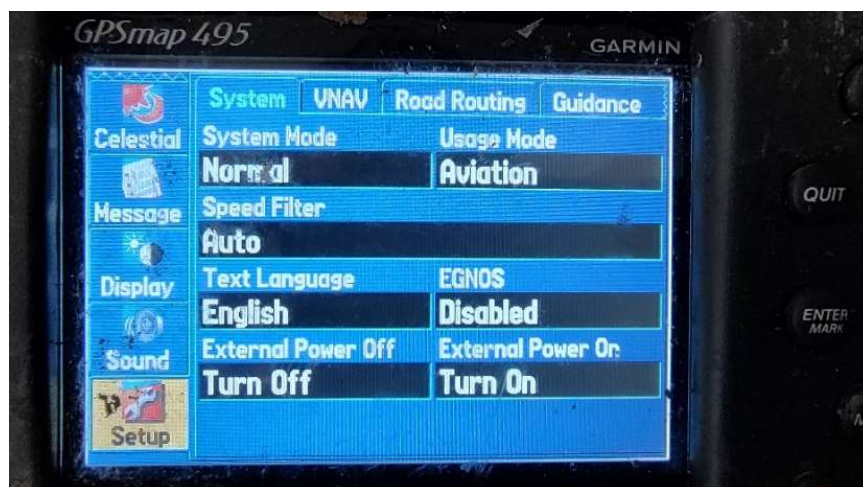
На авиону током лета налазио се навигациони уређај *GARMIN GPSmap 495* који је извршио архивирање података о времену лета и пређеном путу. Уређај је био прикључен на спољни извор напајања електричном енергијом и подешен да се аутоматски укључи приликом доласка напона са спољног извора напајања. Такође, уређај је био подешен да се самостално искључи приликом престанка напајања из спољног извора.

Слика 9. Приказ екрана *GPS* уређаја, подешавање укључења/искључења

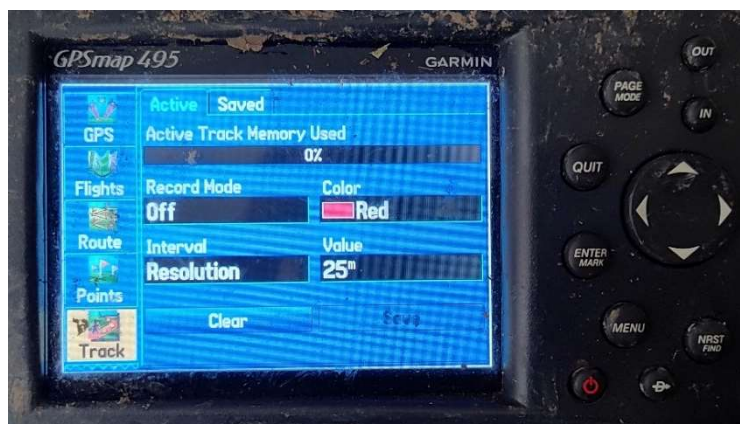
Уређај није био подешен да у своју меморију бележи елементе путање лета авиона и интерна меморија је била празна.

Слика 10. Приказ екрана *GPS* уређаја, подешавање записа путање (*track*)

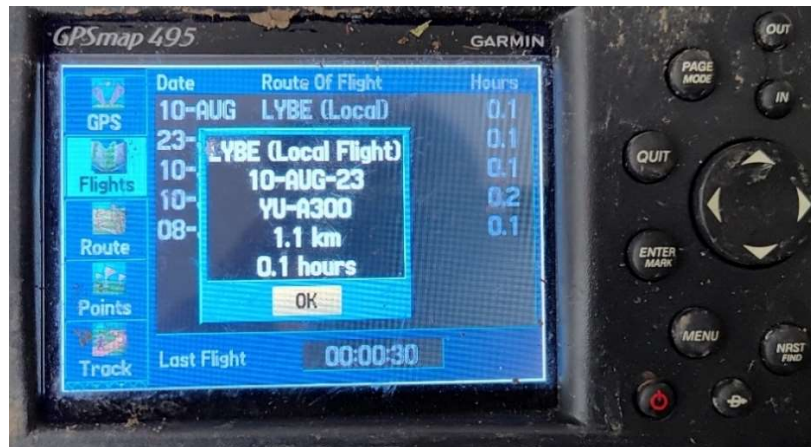
10-AUG-23, LYBE (Local Flight), YU-A300, 1.1 km, 0.1 Hours, (време задњег лета 00:00:30 часа, тј. 30 секунди).

Слика 11. Приказ екрана *GPS* уређаја, подаци о задњем лету

На основу расположивих података из уређаја *GARMIN GPSmap 495* може се закључити да је просечна брзина лета авиона пре удар о тло била 132 km/h.

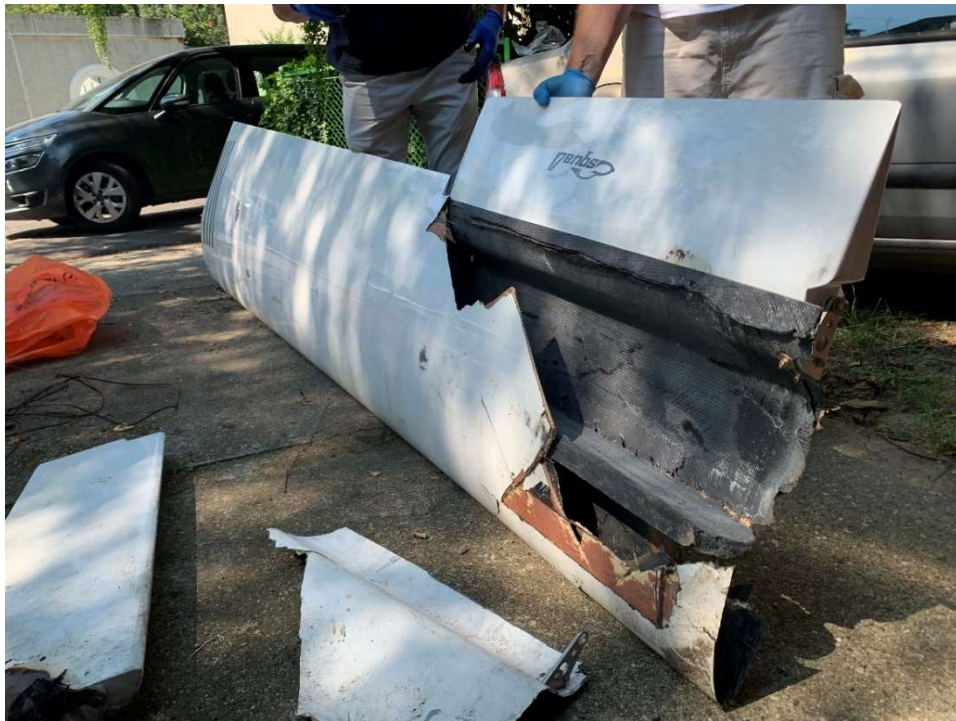
Слика 12. Остаци левог крила са глобалним погледом на лево крилце

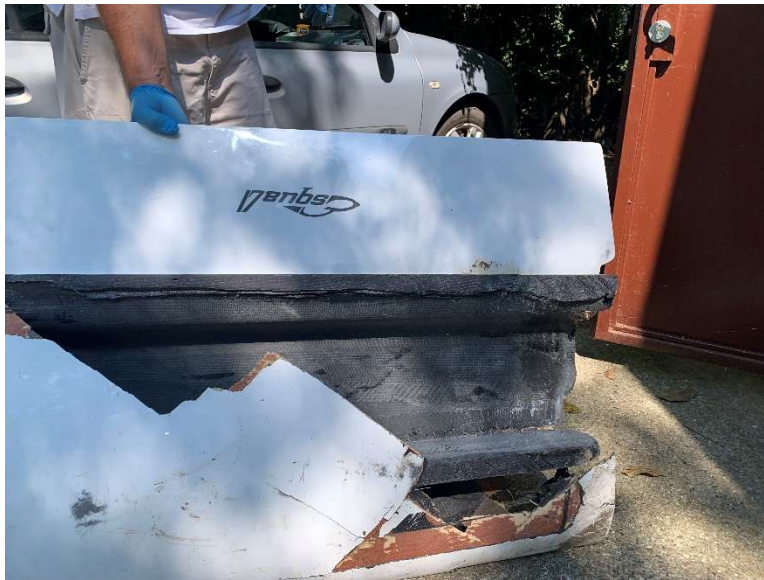
Слика 13. Остаци левог крила са глобалним погледом на лево крилце

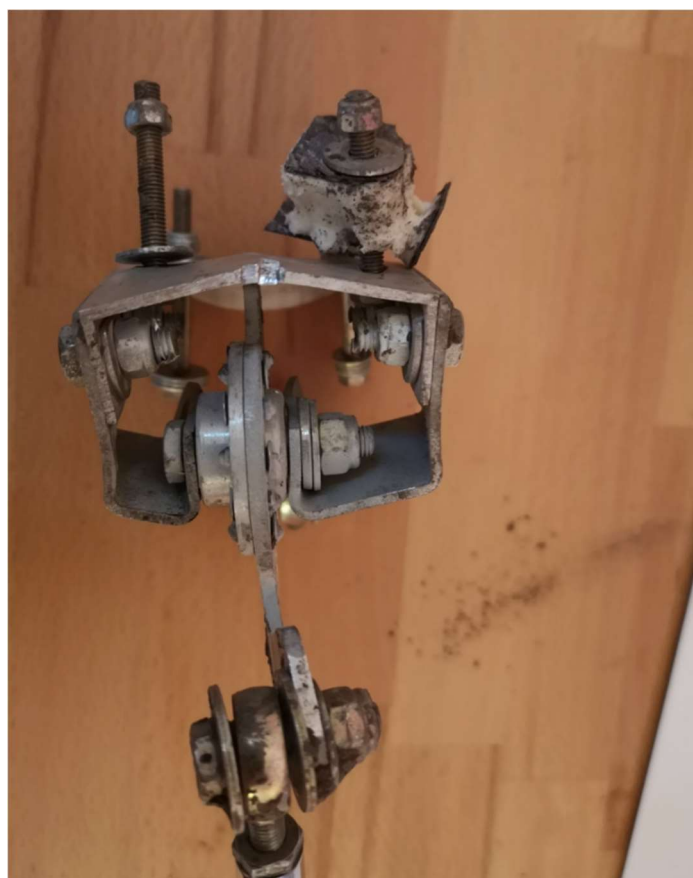
Слика 29. Командно коло крилца део са пич линком и клацкалицом

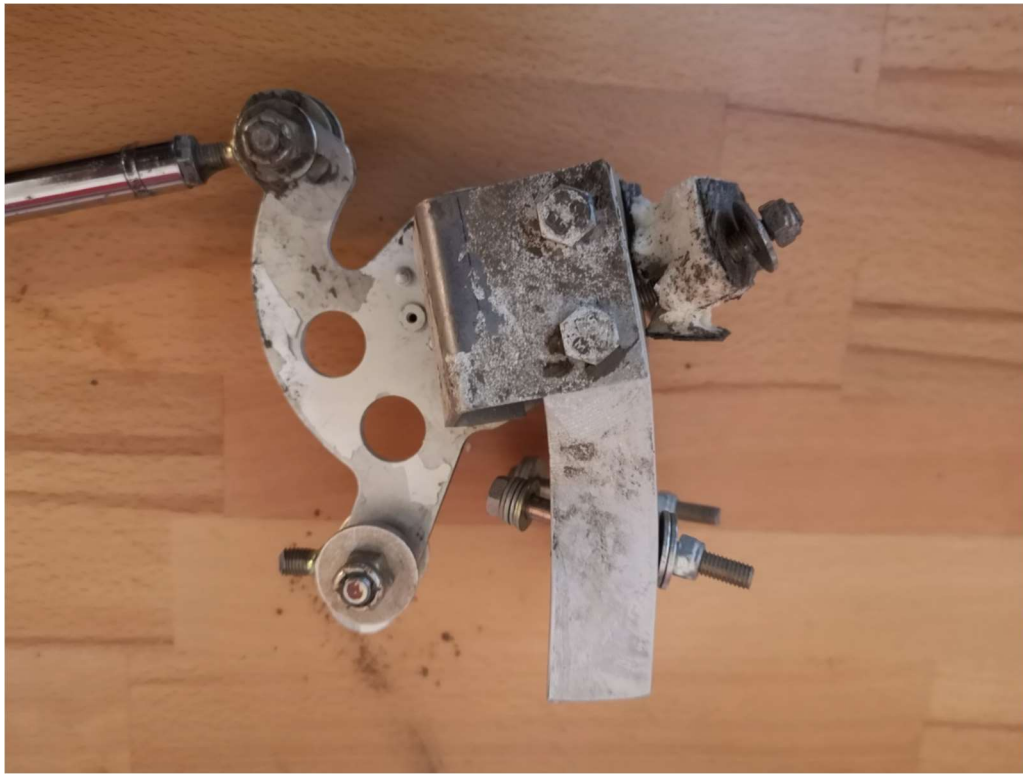
Слика 30. Командно коло крилца део са пич линком и клацкалицом поглед управан на раван крила

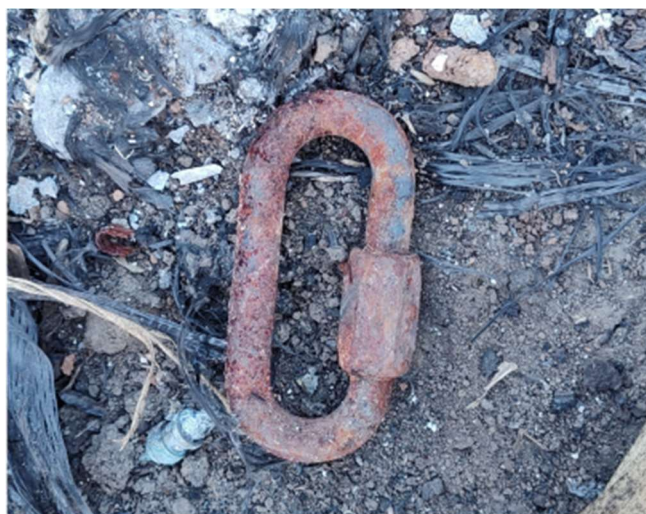
Слика 34.

На месту удеса авиона нађени су делови балистичког система за спасавање Магнум 601. Купола, ранац за смештај и велики део платнених гуртни је изгорео услед пожара. Пронађена је ручица са делом сајле за повлачење механизма за окидање, као и метална спојница.

## Метална спојница за спајање балистичког система за спашавање и авиона

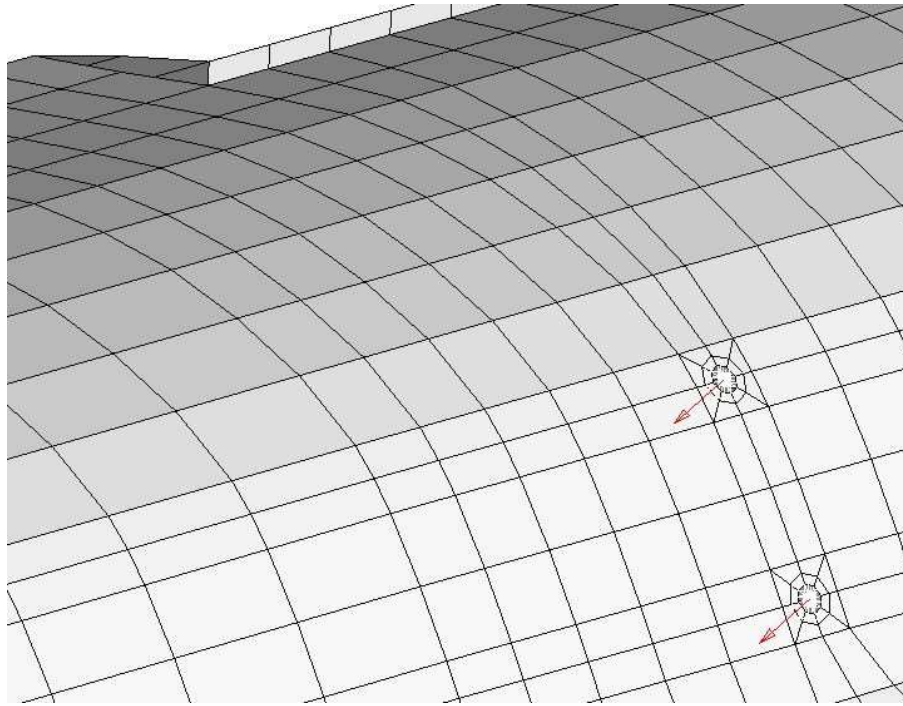
Слика 39. Приказано је место на оплати где се веже носач крилца

На основу резултата приказаних на сликама 40 и 41 може се рећи да су напони (напрезање) у случају без ојачања 3.4 пута већа него на оплати са ојачањем. То доводи до локалних напрезања у околини додира носача са оплатом који у случају без ојачања (стање у тренутку несреће) могу довести до степена сигурности оплате који су мањи од јединице, а тиме и до лома конструкције оплате.
