**РЕПУБЛИКА СРБИЈА  
ЦЕНТАР ЗА ИСТРАЖИВАЊЕ  
НЕСРЕЋА У САОБРАЋАЈУ**

**ИЗВЕШТАЈ О ИСТРАЗИ УДЕСА АВИОНА**

| Авион: | Piper PA-38-112 |
| Регистарска ознака: | YU-DPV |

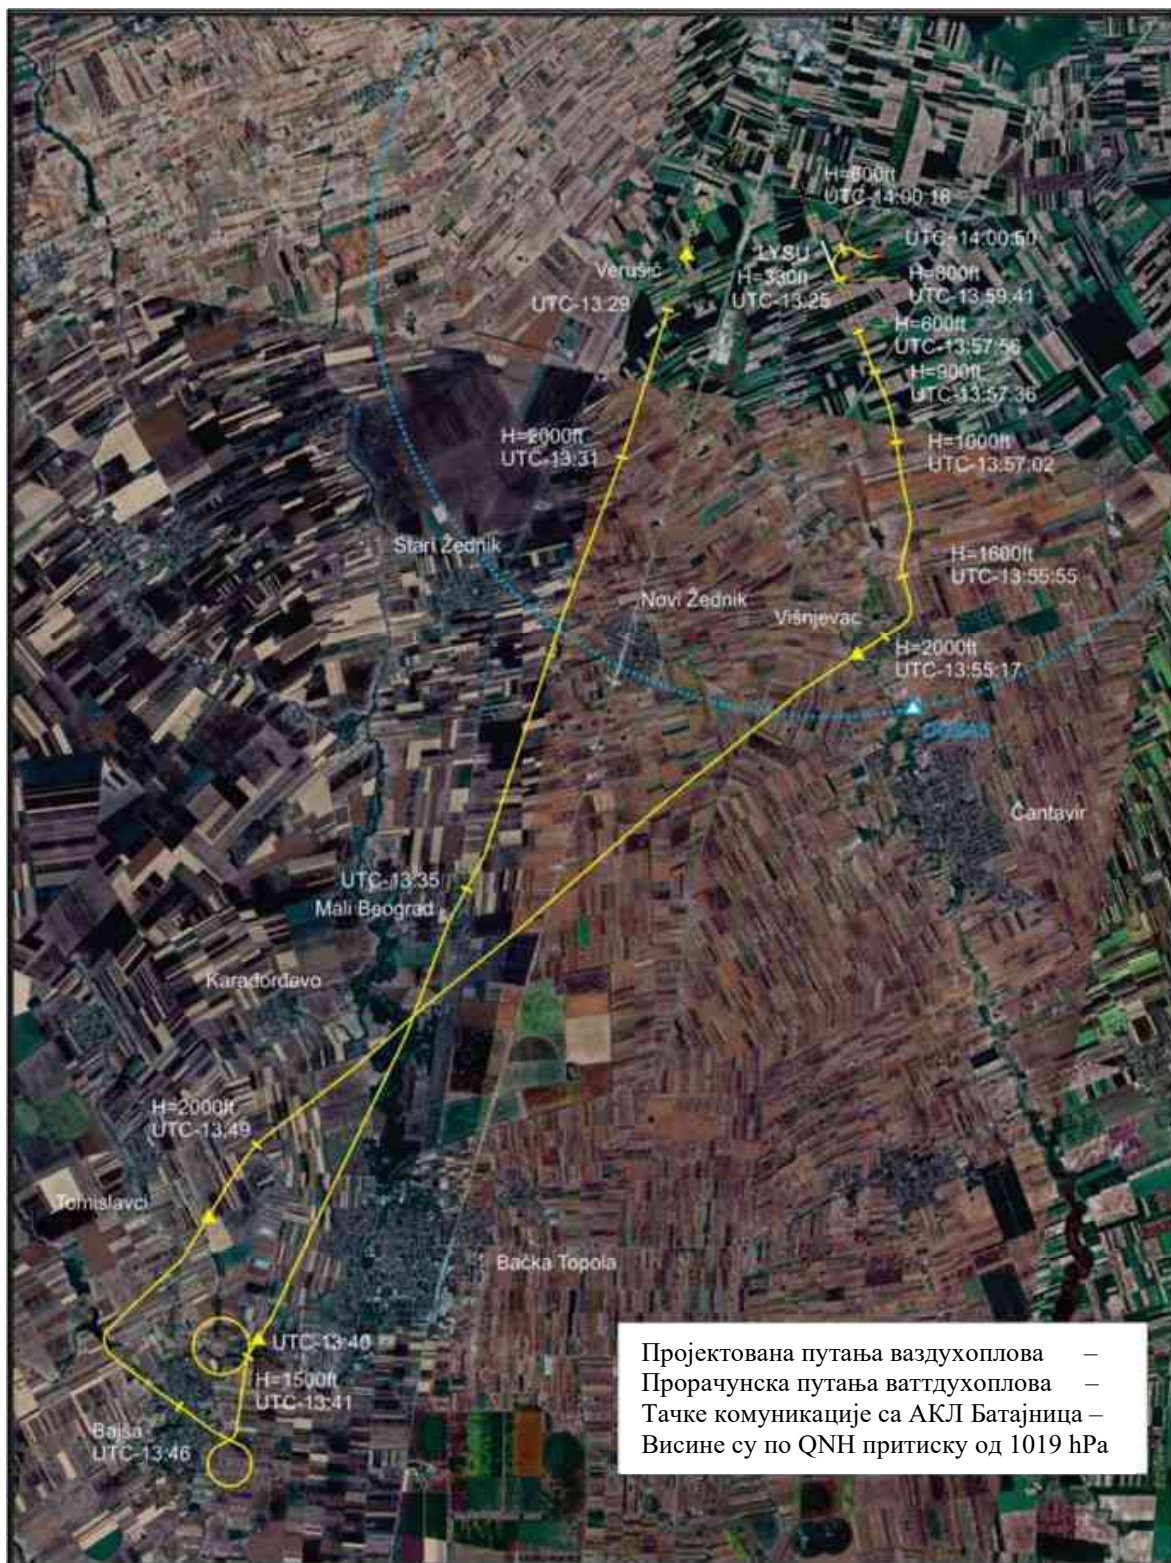
Слика 13. Пројектована путања авиона

је извршио у 14.25 LT са писте 32. Из левог пењућег заокрета долази до западне траверзе аеродрома где се у 14.28 LT на висини око 1800 ft у пењању, рејон места Верушић, јавља контроли летења. Потврђује притисак, висину и *squawk*. Контрола летења му одобрава лет ка месту Бајша. Током левог пењућег заокрета деловима кабине и авиона визуелно заклања поглед према језеру Палић. Пилот лети по планираној рути придржавајући се елемената лета, слика 13. У 14.40 LT јавља да је изнад Бајше на висини 2000 ft и тражи одобрење да направи два круга и да се спусти на 1500 ft. Контрола летења му одобрава. По завршетку рада тражи пењање на 2000 ft и повратак ка Суботици, што му у 14.47 LT контрола летења одобрава.

У 14.54 LT пилот јавља да улази у зону Суботица, висину 2000 ft по притиску 1019 и да иде на слетање. Контрола летења му даје инструкцију да остану на вези јер није активна *ATZ* и да се јави телефоном по слетању, што пилот потврђује.

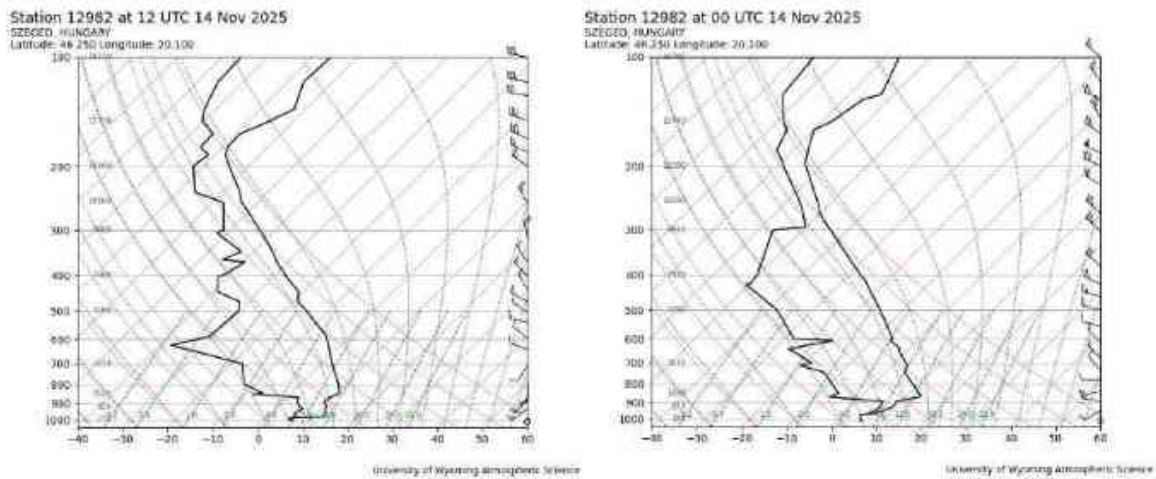
Слика 18. Емаграми београдске и сегединске пилот балонске сондаже

FIR Београд као и југозападни Балкан се налазио под утицајем поља високог притиска у приземљу са инверзионим слојем који се јасно уочава на емаграмима. У анализи метеоролошке ситуације коришћени су емаграми београдске и сегединске пилот балонске сондаже у 00 и 12 UTC тј. 01 и 13 LT 14.11.2025.године, слике 18 и 19.

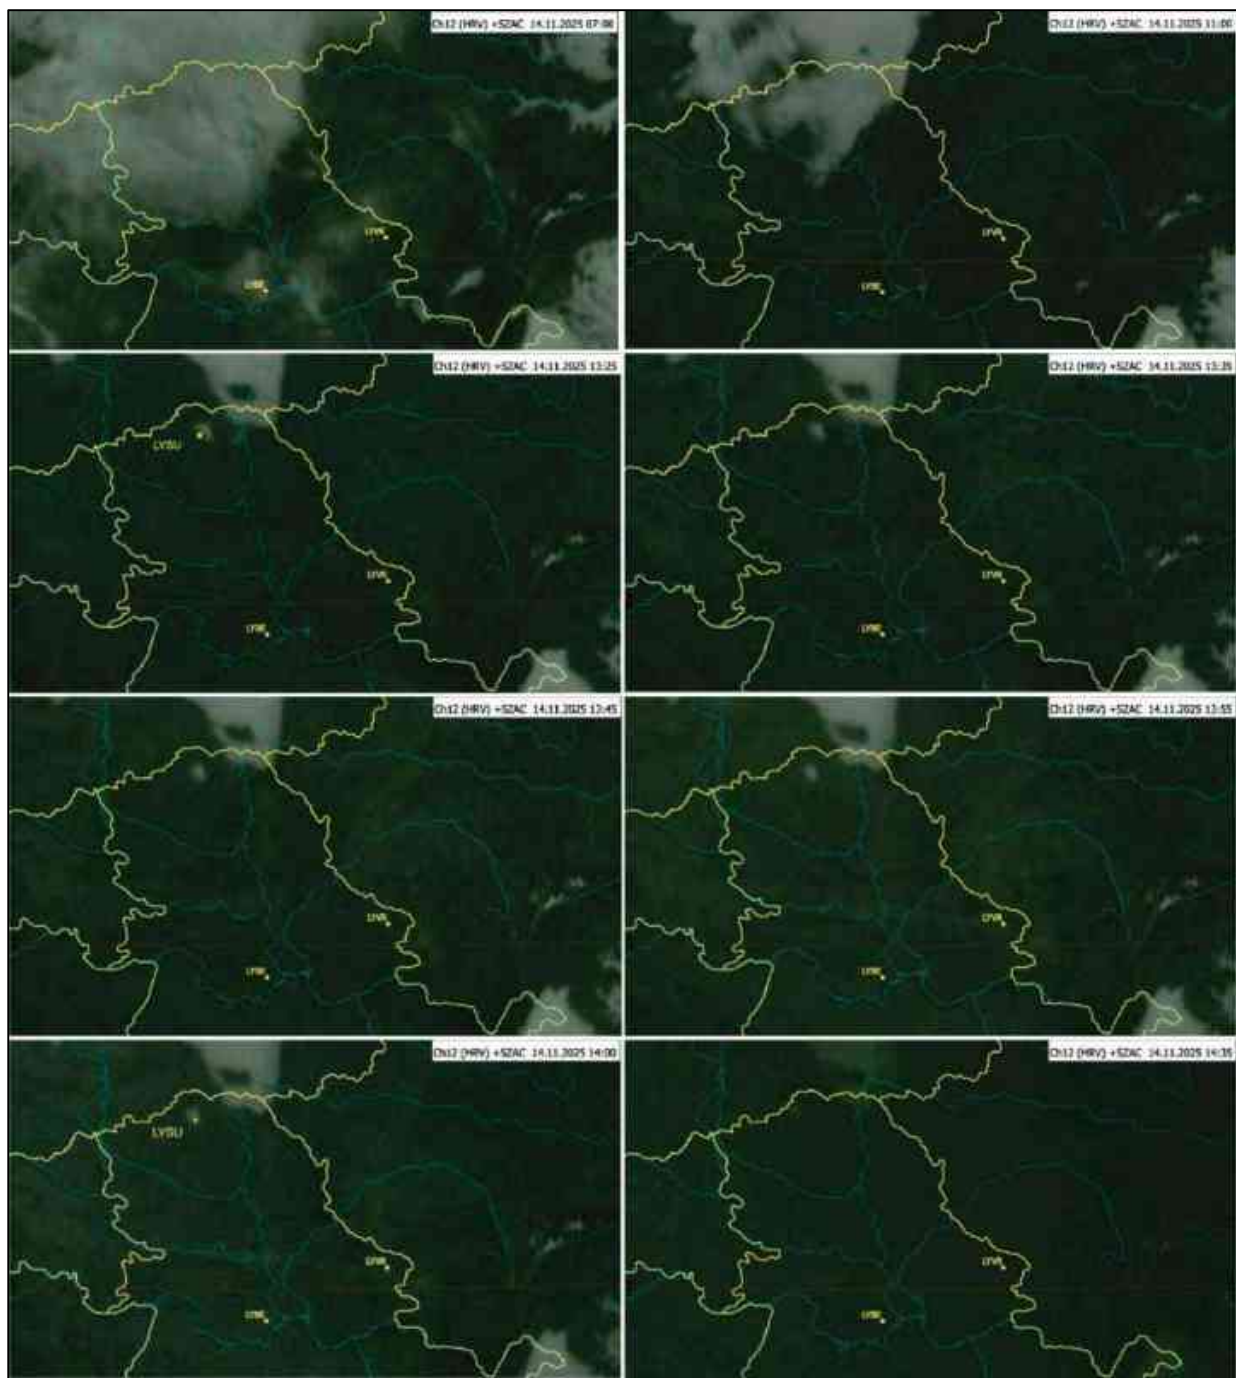
Слика 20. Сателитски снимак праћења магле

Анализом висинских карата температуре и вредности висина геопотенцијала на 850, 700 и 500 mb уочава се слабо градијентно југозападно струјање у слоју до 3000 метара, а у слоју од 3000 до 5500 метара северо-западно у пространом пољу високог притиска. На сателитском снимку *HRV* (*High Resolution Visible* – сателитски канал или слика у високој просторној резолуцији у видљивом спектру омогућава детаљно праћење магле и ниских облака) уочава се премештање танке цирусне облачности са северо-запада ка југо-истоку преко Србије. Такође, на истом снимку се уочава да се зона са инверзионом облачношћу изнад Војводине тањи у југозападним деловима области, под утицајем југозападног ветра од 15 kt, на висини изнад инверзионог слоја. У инверзионом слоју је југоисточни ветар до 2 kt. Слика 20.

Процес нарушавања дела инверзионог слоја у југозападним-западним и северозападним деловима Војводине довео је до разведравања и повећања видљивости на 2-5 км уз подизање инверзионе облачности у кумулусе фрактусе. Овај процес се уочава и на снимцима са камера на аеродрому Суботица.

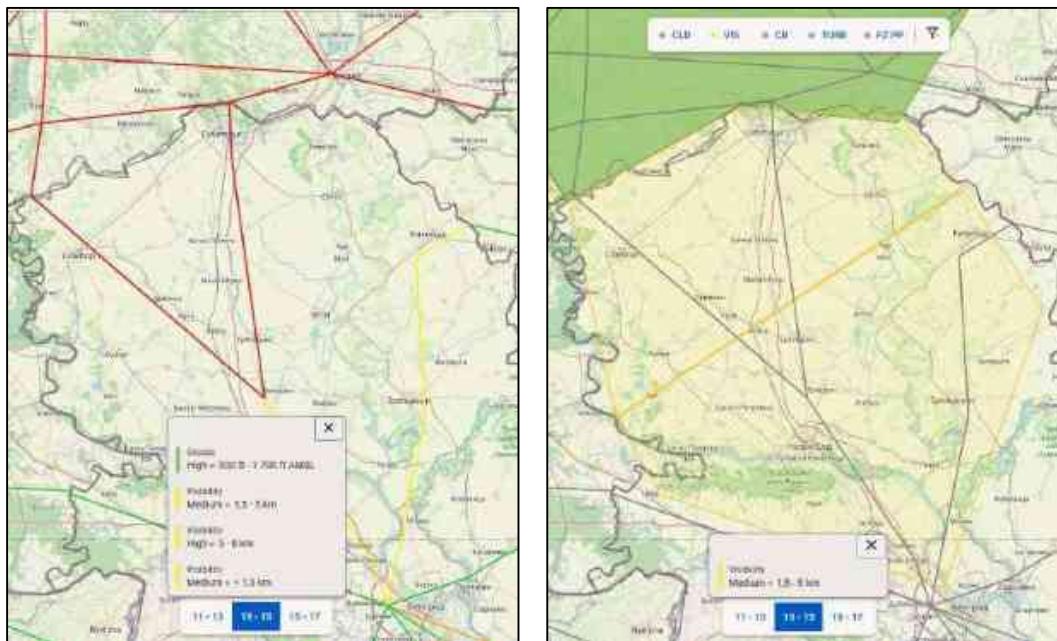
Слика 21. Прогнозе за планирани лет - граничне вредности видљивости

Прогнозе за руту у *eGAFOR* као и издати *AIRMET* пре времена извршења лета су указивали на зоне са локалном појавом магле као и граничним условима видљивости за *VRF* летове.

Прогнозе за време када је лет био планиран су показивале граничне вредности видљивости али су оне биле повољне за извршење VFR лета. Слика 21.

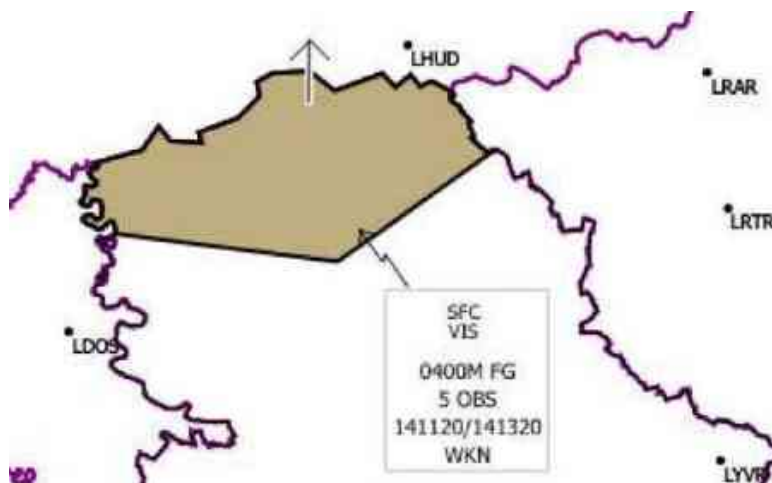
Слика 22. Аирмет приказ

AIRMET издат 14.11.2025. године у 11.08 UTC са важењем од 12.20 до 14.20 LT даје приземну видљивост од 400 метара због магле осмотрене северно од линије N4544 E01859 – N4540 E01959 – N4558 E 02026 која се креће северно у слабљењу. Слика 22.

```
WAYG31 LYYN 141108
LYBA AIRMET 5 VALID 141120/141320 LYBE-
LYBA BEOGRAD FIR
SFC VIS 0400M FG OBS N OF LINE N4544 E01859 - N4540 E01950 - N4558
E02026 MOV N WKN=
```

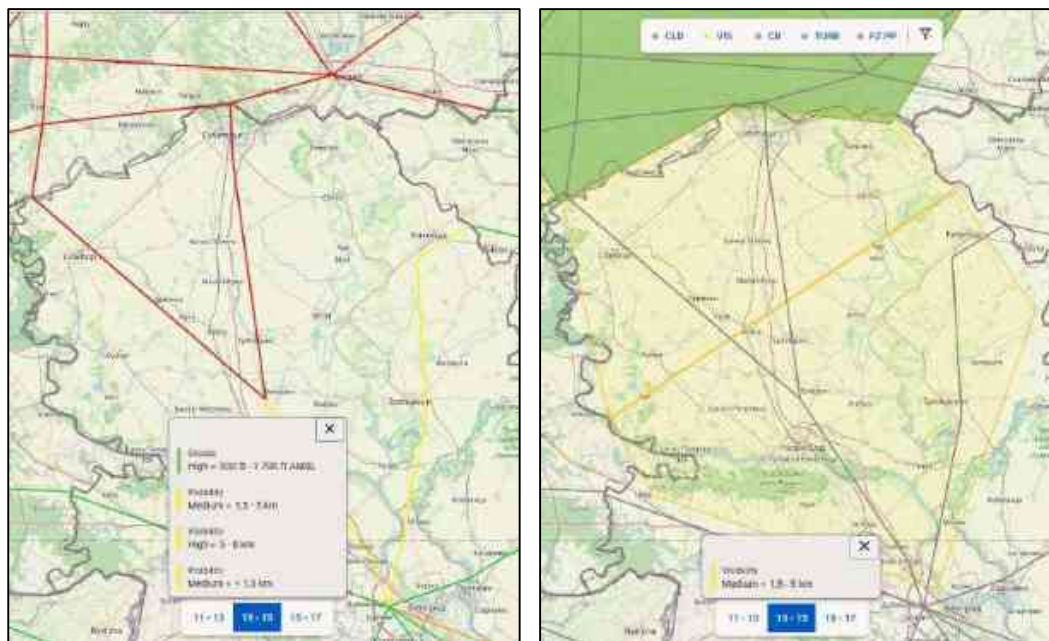
Слика 23. Прогнозе за метеоролошке услове

GAMET се не издаје али пилоту је био доступан eGAFOR преко интернет сајта. Прогнозе за руту у eGAFOR или у зонском приказу као и издати AIRMET пре времена извршења лета су указивали на зоне са локалном појавом магле као и граничним условима видљивости за VFR летове. Прогнозе за метеоролошке услове када је лет био планиран и извршен су показивале граничне вредности видљивости али су те вредности биле повољне за извршење VFR лета. Слика 23.

Уређење информисања корисника о томе како да обезбеде потребну метеоролошку документацију је збуњујуће и усмерава кориснике на коришћење других алтернативних извора као што су разне апликације на којима се могу наћи општи и ваздухопловни метеоролошки подаци, који могу бити и исти као и званични подаци, али они и даље не представљају документацију за лет. Мали део корисника има могућност да користе апликације које поседују потребну метеоролошке податке који се могу користити као документација за лет.
